BITACORA ELECTRÓNICA DE OBRA

Confir ma Bitaco ra: Si **Nro Inform e: 237** **Fecha Informe: 27-11-2019** **Nombre De La Obra: Carretera Moquegua - Omate - Arequipa Tramo: Il km. 35 al km. 153.50** **Personal Encargado: LUZMILA GUERRA MOTTA**

Inspección visual en campo respecto a ejecución de obra.

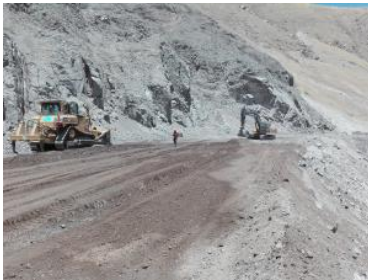
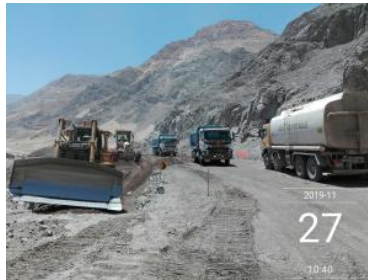
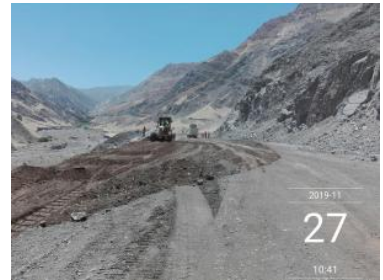
Movimiento de tierras: Construcción de banqueteta y conformación de terreno a nivel de sub rasante entre los kms 70+180 @70+200 y 70+120 @ 69+900 respectivamente.

- Equipos: 1 und excavadora sobre orugas y 1 und tractor sobre orugas, 1 und motoniveladora, 1 und rodillo, 1 und camión cisterna y 2 und volquetes.
- Se realiza la excavación para construcción de banqueteta.
- Se realiza actividades de extendido y batido de material.
- El rodillo presenta fallas por lo que se le estaría brindando el mantenimiento respectivo.
- Se toma conocimiento que para los casos necesarios de relleno para llegar a los niveles de la sub rasante, estos son realizados con material de la cantera Pachas.

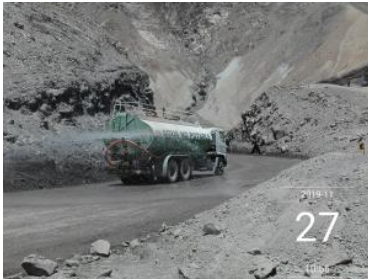
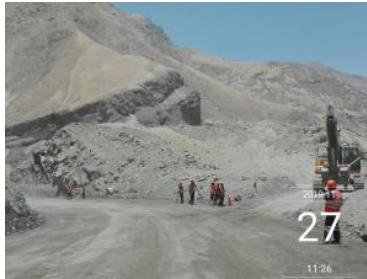
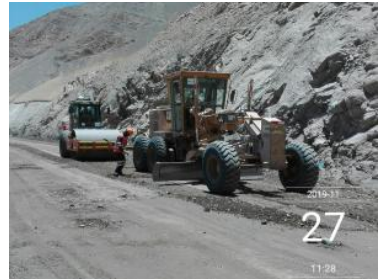
Reconstrucción: Conformación a nivel de sub rasante entre los kms 68+850 @ 69+320 aproximadamente.

- Equipos: 1 und motoniveladora, 1 und rodillo, 1 und camión cisterna y 2 und volquetes
- Se vienen realizando actividades de: extendido, perfilado, compactado, humedecimiento de material a nivel de sub rasante y niveles.
- Se toma conocimiento que para los casos necesarios de relleno (hasta llegar al nivel de sub rasante) el material para dicho relleno es transportado de la cantera Pachas.

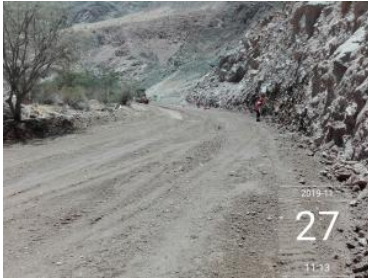
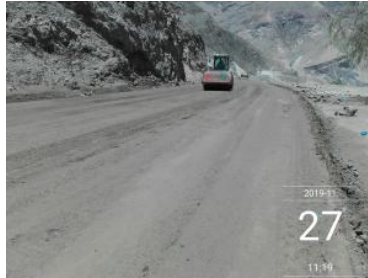
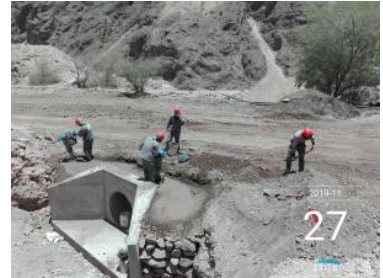
Movimiento de tierras: Limpieza de plataforma, conformación a nivel de sub rasante y relleno estructural en cabezal de ingreso de alcantarilla ubicada entre los kms 67+150 @ 67+380, 67+080 @ 67+130 y 67+140 respectivamente.

- Equipos: 1 und motoniveladora, 1 und rodillo, 1 und camión cisterna.
- Se vienen realizando actividades de: limpieza de plataforma, compactado, humedecimiento de material a nivel de sub rasante y niveles

- Equipos: 2 und vibro pisón.
- Relleno compactado en capas de 20.00 cm

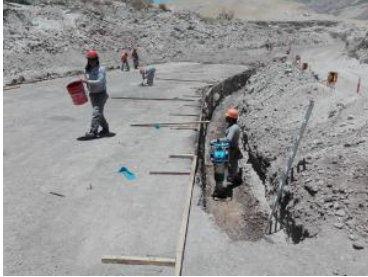
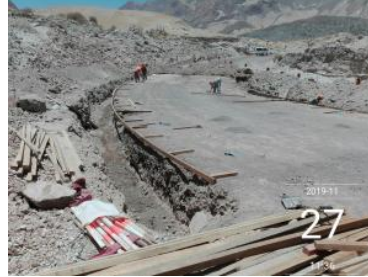
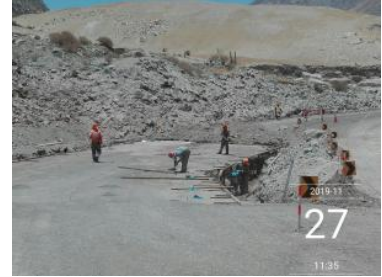
Obras de arte: Excavación para uñas de badén ubicado entre los kms 72+286 @72+316

- Compactación manual de fondos para uñas de badén.
- Encofrado para solado en badén.
- Limpieza de superficie de badén para solado.

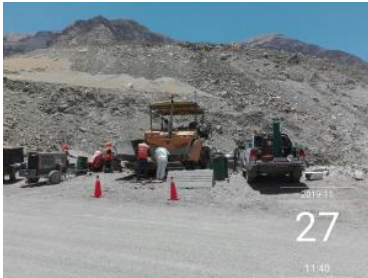
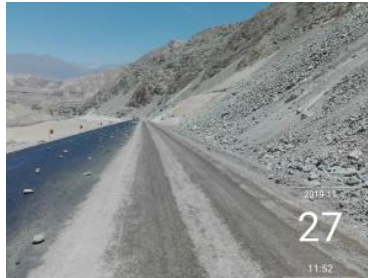
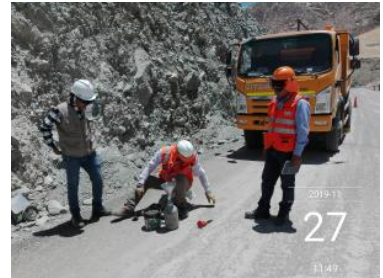
Movimiento de tierras: Conformación de base e imprimado (lado izquierdo) entre los kms 73+480 @ 73+100 y 73+480 @ 73+220 respectivamente.

- Las actividades de conformación de base a la fecha se desarrolló en el tramo descrito (entre los kms 73+480 @ 73+100 aproximadamente).
- La actividad de conformación de base se encuentra suspendida temporalmente, debido a fallas en el equipo de esparcido de material de base, por lo que se viene realizando el mantenimiento respectivo, se toma conocimiento que dicha maquinaria estaría sin operatividad inclusive desde el día lunes 25 de noviembre del presente año.
- Ensayos de calidad en campo (Cono de arena – densidad en campo), por parte del CSVA y CVDS.
- Se realizó la imprimación asfáltica (lado izquierdo) entre los kms 73+480 @ 73+220 aproximadamente.
