BITACORA ELECTRÓNICA DE OBRA

Confirma Bitacora: Si
Nro Informe: N° 084-PVN - MJQY - 2019
Fecha Informe: 28-11-2019
Nombre De La Obra: HUANUCO - HUALLANCA (T1)
Personal Encargado: MICHAEL JESUS QUISPE YAURI

OBRA: MEJORAMIENTO Y CONSERVACIÓN POR NIVELES DE SERVICIO Y OPERACIÓN DEL CORREDOR VIAL HUÁNUCO - LA UNIÓN - HUALLANCA - DV. ANTAMINA Y EMP. PE-3N (TINGO CHICO) - NUEVAS FLORES - LLATA - ANTAMINA"

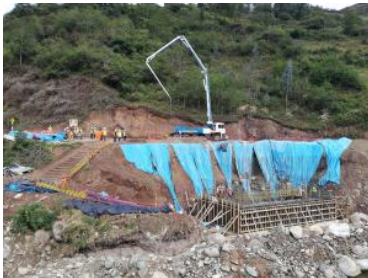
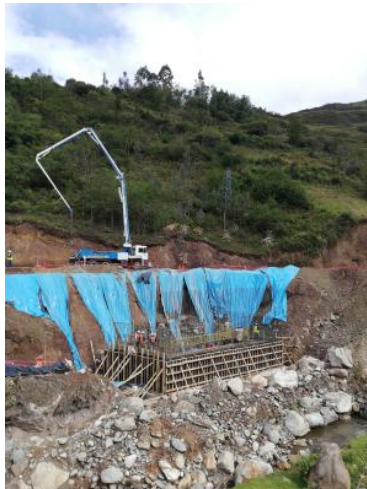
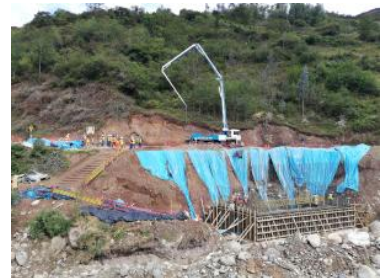
PROGRESIVA: PUENTE SHIRAGRA KM 34+612

COLOCACIÓN DE CONCRETO ARMADO EN LA PRIMERA ELEVACIÓN DE LA PANTALLA DEL ESTRIBO LADO DERECHO DEL PUENTE SHIRAGRA

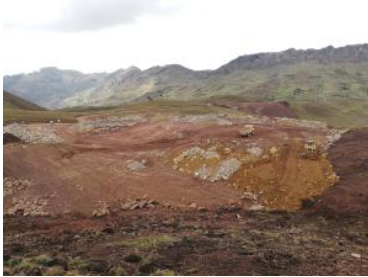
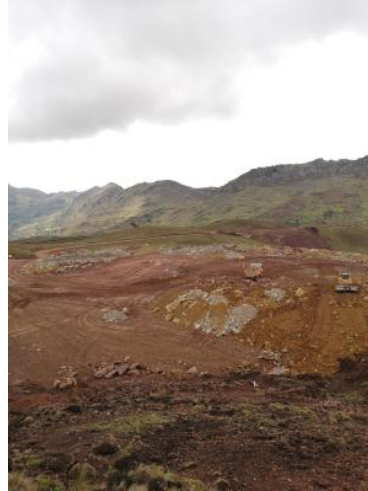
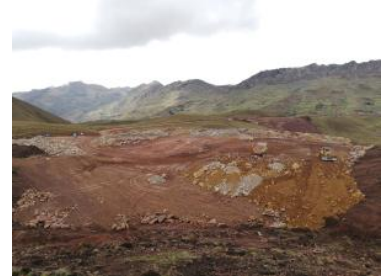
PROGRESIVA: (DME) KM 52+930 c

DEPOSITO DE MATERIAL EXCEDENTE (DME), ACOPIO Y TENDIDO DE MATERIAL EXCEDENTE PRODUCTO DE LA FRACTURACIÓN DE ROCAS, SE VIENE CONSTRUYENDO PLATAFORMAS CON EL MATERIAL PROPIO USANDO EQUIPO TRACTOR ORUGA.

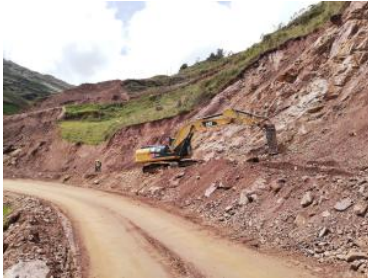
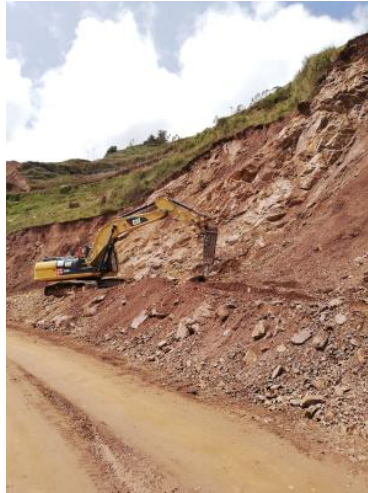
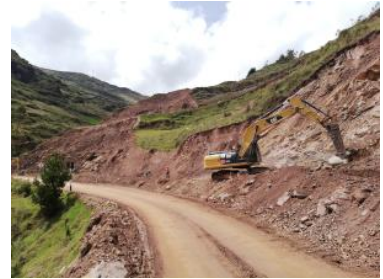
Actividades:
PROGRESIVA: FRACTURACIÓN DE ROCAS KM 46+400

CDescripcion_____:
TRABAJOS DE FRACTURACIÓN DE ROCAS, CORTE, PERFILADO DE TALUD, ENSANCHAMIENTO DE LA VÍA CON EQUIPO MAQUINARIA MARTILLO HIDRÁULICO Y CAMIÓN VOLQUETE PARA LA ELIMINACIÓN DE MATERIAL EXCEDENTE A LOS DME's.

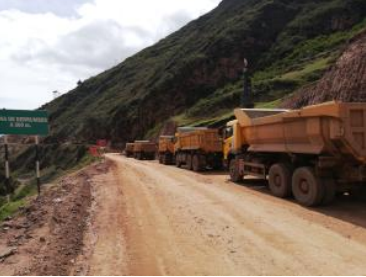
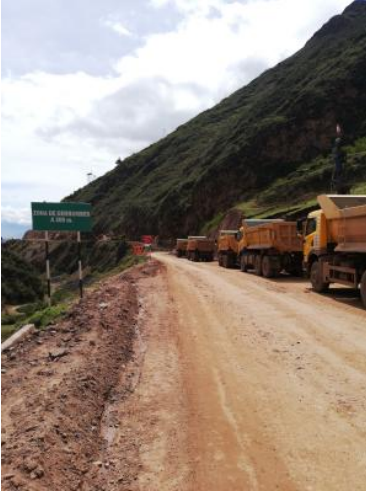
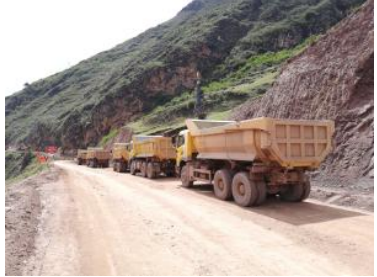
Actividades:
PROGRESIVA: CORTE DE TALUD KM 43+800

CDescripcion_____:
CORTE, PERFILADO DE TALUD, ENSANCHAMIENTO DE LA VÍA CON EQUIPO MAQUINARIA EXCAVADORA Y CAMIÓN VOLQUETE PARA LA ELIMINACIÓN DE MATERIAL EXCEDENTE A LOS DME's.

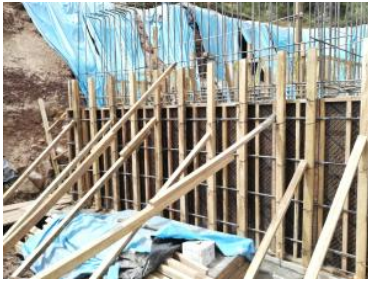
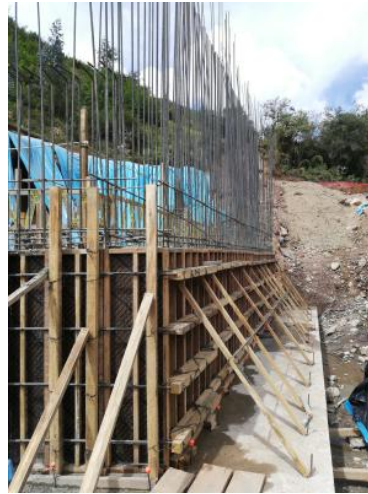
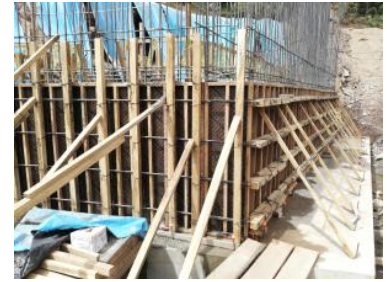
PROGRESIVA: PUENTE SHIRAGRA KM 34+612

COLOCACIÓN DE CONCRETO ARMADO EN LA PRIMERA ELEVACIÓN DE LA PANTALLA DEL ESTRIBO LADO DERECHO DEL PUENTE SHIRAGRA

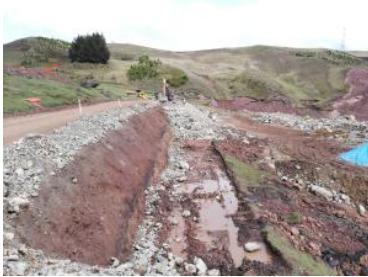
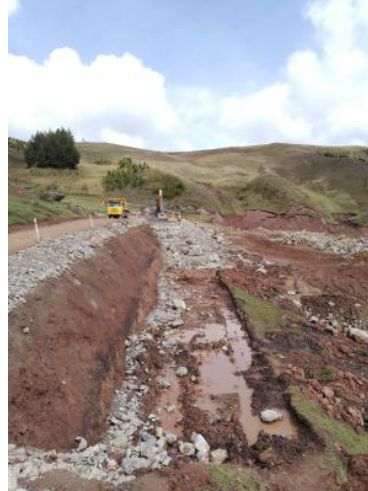
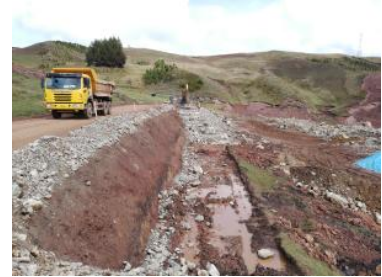
PROGRESIVA: BANQUETA KM 51+680

ENROCADO CON ROCAS FRACTURADAS QUE SON EXTRAÍDAS DEL KM 43+300, COLOCANDO AL PIE DEL RELLENO PARA LA CONFORMACIÓN DE LA BANQUETA Y QUE ES RELLENADA CON MATERIAL GRANULAR PARA CUBRIR LAS AREAS DE ESPACIOS VACIOS Y LOGRAR UN MAYOR HERMETISMO EN LA COMPACTACIÓN.

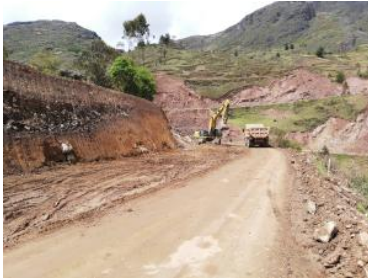
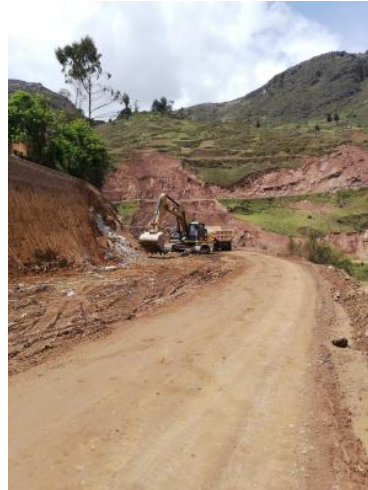
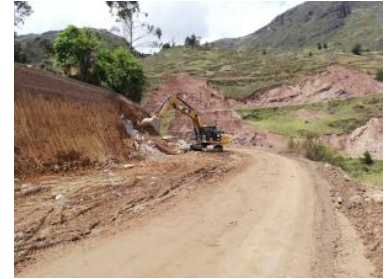
PROGRESIVA: CORTE DE TALUD KM 46+760

CORTE, PERFILADO DE TALUD, ENSANCHAMIENTO DE LA VÍA CON EQUIPO MAQUINARIA EXCAVADORA Y CAMIÓN VOLQUETE PARA LA ELIMINACIÓN DE MATERIAL EXCEDENTE A LOS DME's.

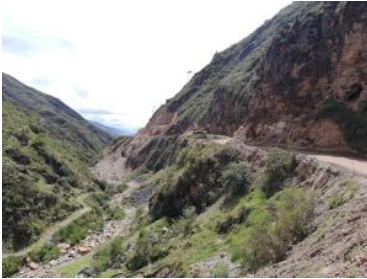
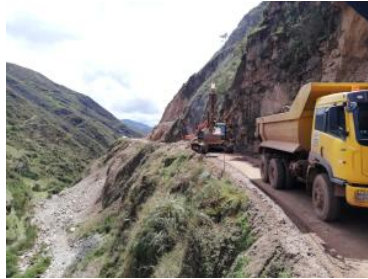
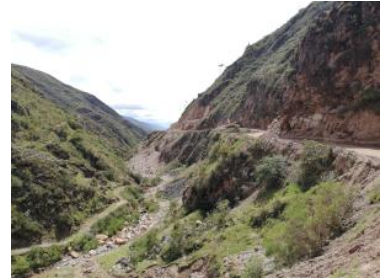
PROGRESIVA: CORTE TALUD KM 43+500

CORTE, PERFILADO DE TALUD, ENSANCHAMIENTO DE LA VÍA CON EQUIPO MAQUINARIA EXCAVADORA Y CAMIÓN VOLQUETE PARA LA ELIMINACIÓN DE MATERIAL EXCEDENTE A LOS DME's.

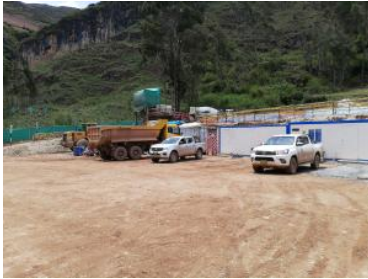
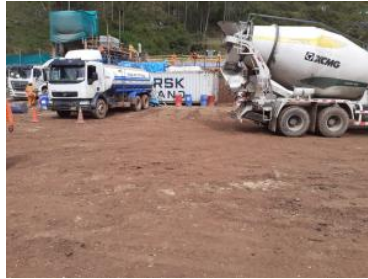
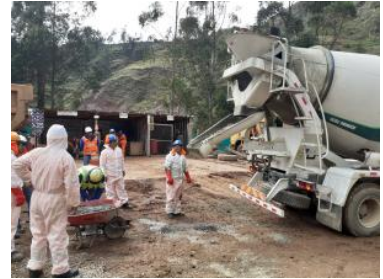
Actividades:
PROGRESIVA: PLANTA CAMPESINA DE CONCRETO KM 37+720

EN EL CAMPAMENTO DEL CONTRATISTA CR20 SE CONSTRUYO LA PLANTA CAMPESINA DONDE SE ELABORA LA MEZCLA DE CONCRETO QUE ES USADO PARA LA CONSTRUCCIÓN DE LA ZAPATA DEL PUENTE SHIRAGRA.

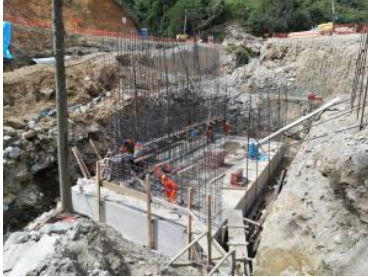
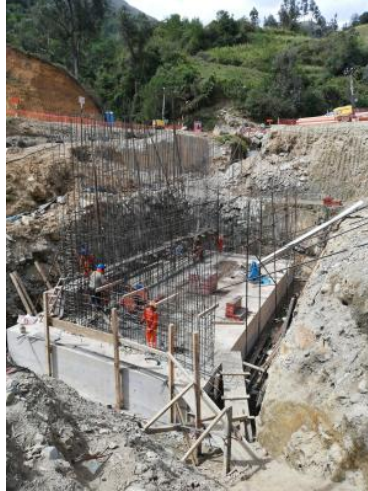
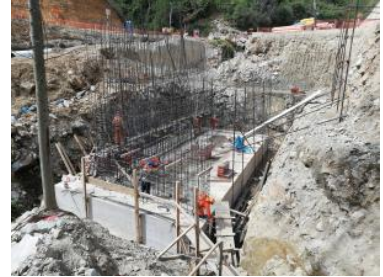
PROGRESIVA: ARMADURA DE FIERRO KM 26+339

-EL PERSONAL DE ESTRUCTURAS Y OBRAS DE ARTE Y DE SUELOS Y PAVIMENTOS DE LA SUPERVISIÓN, VERIFICARON LOS TRABAJOS DE DESENCOFRADO DE LA ZAPATA Y COLOCACIÓN DE ACERO DEL REFUERZO HORIZONTAL EN LA PRIMERA ELEVACIÓN DE PANTALLA, DEL ESTRIBO IZQUIERDO DEL PUENTE CHINCHAN KM 26+339.

COLOCACIÓN DE ACERO DE REFUERZO HORIZONTAL EN LA PRIMERA ELEVACIÓN DE LA PANTALLA Y CURADO CON AGUA LA ZAPATA DE CONCRETO ARMADO DEL PUENTE CHINCHAN KM 26+339

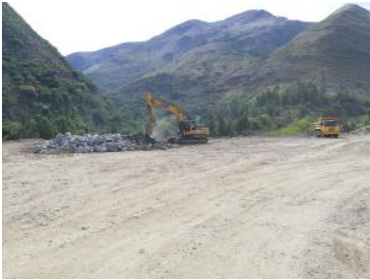
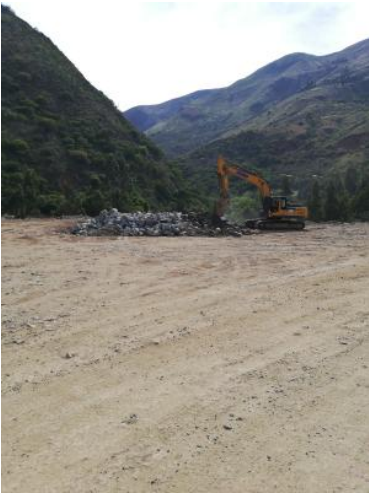
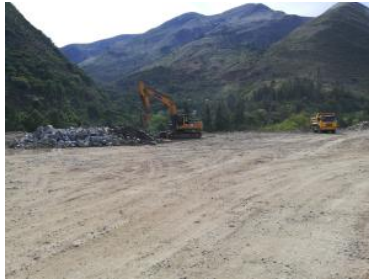
Actividades:
PROGRESIVA: ACOPIO DE ROCAS KM 12+900

CDescripcion_____:
FRACTURACIÓN DE ROCAS CON EQUIPO MARTILLO HIDRÁULICA Y ACOPIO DEL MATERIAL SOBRE EL DME

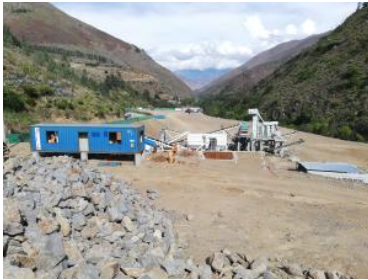
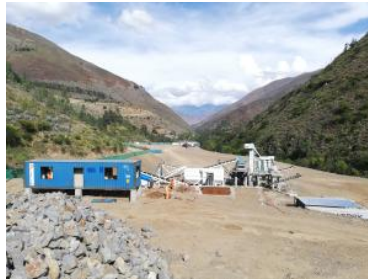
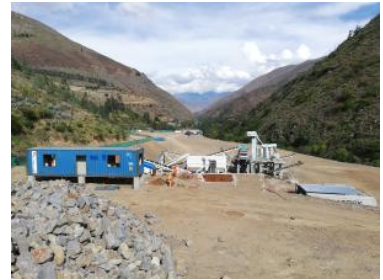
PROGRESIVA: PLANTA DE CONCRETO Y ASFALTO KM 12+900

CONTINUA CON LOS TRABAJOS DE INSTALACIÓN DE LA PLANTA INDUSTRIAL DEL CONTRATISTA CR20

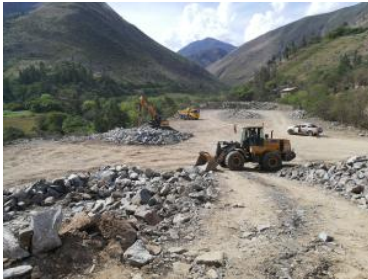
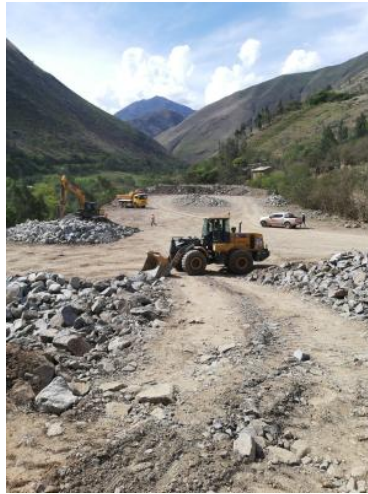
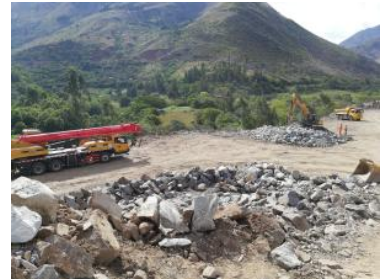
PROGRESIVA: KM 12+900

FRACTURACIÓN DE ROCAS CON EQUIPO MARTILLO HIDRÁULICA Y ACOPIO DEL MATERIAL SOBRE EL DME

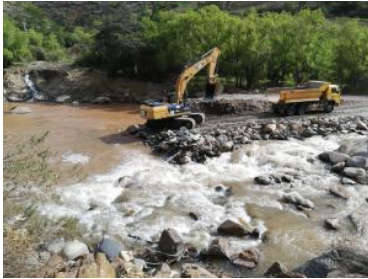
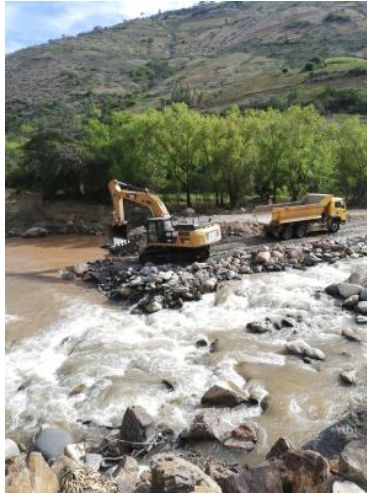
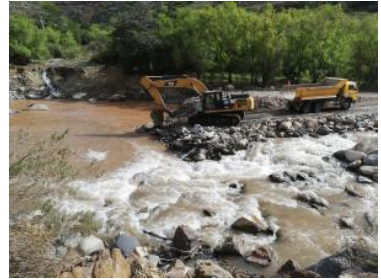
Actividades:
PROGRESIVA: CANTERA DE RIÓ KM 11+400

CDescripcion_____:
EXTRACCIÓN DE MATERIAL CANTERA DE RÍO DE DONDE OBTENEMOS LOS SIGUIENTES MATERIALES (PIEDRA, HORMIGÓN Y ARENA FINA), LAS CUALES SON ACOPIADOS PARA SU POSTERIOR USO EN LA OBRA.

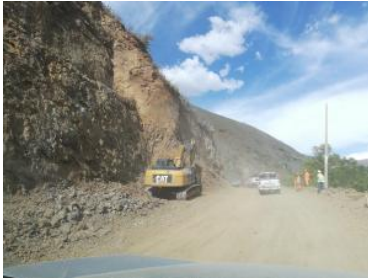
Actividades:
PROGRESIVA: CORTE DE TALUD KM 11+500

CDescripcion_____:
CORTE, PERFILADO DE TALUD, ENSANCHAMIENTO DE LA VÍA CON EQUIPO MAQUINARIA EXCAVADORA Y CAMIÓN VOLQUETE PARA LA ELIMINACIÓN DE MATERIAL EXCEDENTE A LOS DME's.
