# BITACORA ELECTRÓNICA DE OBRA

| <b>Confirma Bitacora:</b><br>Si | <b>Nro Informe:</b><br>238 | <b>Fecha Informe:</b><br>28-11-2019 | <b>Nombre De La Obra:</b><br>Carretera Moquegua - Omate - Arequipa Tramo: Il km. 35 al km. 153.50 | <b>Personal Encargado:</b><br>LUZMILA GUERRA MOTTA |

Inspección visual en campo respecto a ejecución de obra.

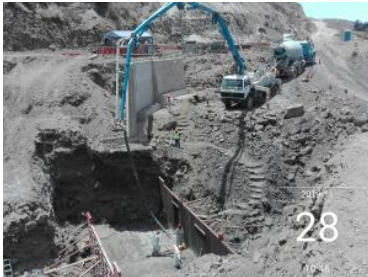
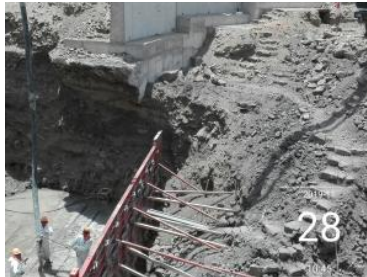
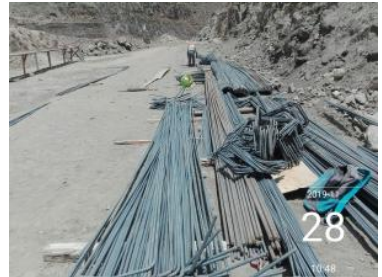
Obras de arte: Construcción de alcantarilla tipo marco en el km 145+322 aproximadamente

De las actividades de construcción de alcantarilla tipo marco en el km 145+322 aproximadamente, se describe:

- Equipos: 1 und camión mixer y 1 und camión de bombeo de hormigón, 2 und vibradora de concreto.
- Vertido de concreto en falsa zapata, se toma conocimiento que el concreto es producido en la planta de concreto ubicado en el km 143+420 (lado izquierdo).
- Se toma conocimiento que el vertido de concreto en la falsa zapata se podría realizar hasta en dos días dado el volumen de concreto requerido de más de 300 m
- Armado de acero para estructura de alcantarilla tipo marco, algunas varillas de acero presentan oxido aparentemente superficial.
- El muro de contención construido entre los kms 145+290@ 15+315 aproximadamente, se encuentra parcialmente colgado dado las actividades de movimiento de tierras realizados para la construcción de la alcantarilla descrita.
- Área de trabajo debidamente señaliza y con identificación y protección en los accesos.

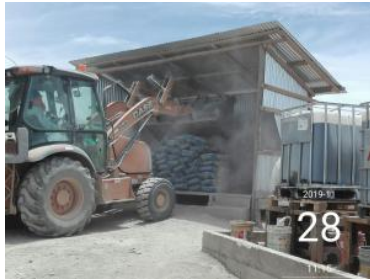
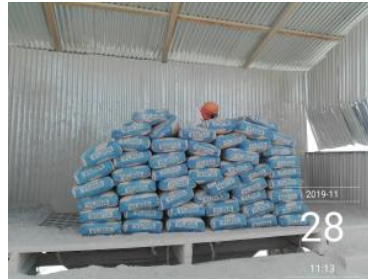
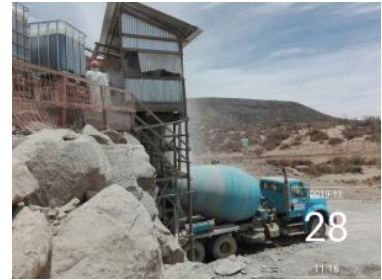
Planta de producción de concreto ubicada en el km 143+420 (lado izquierdo).

De la inspección visual a la planta de producción de concreto ubicada en el km 143+420 (lado izquierdo), se describe:

- La planta de concreto es de producción por volumen (planta dosificadora).
- Se toma conocimiento que el tiempo de transporte de la mezcla de concreto es de aproximadamente 20 minutos.
- De forma manual el cemento es directamente vertido al camión mixer, así como el material pétreo, agua y aditivos en los volúmenes previamente determinados y a través de la tolva construida.
- Se toma conocimiento que el material pétreo es transportado de la Cantera denominada Rio Tambo.

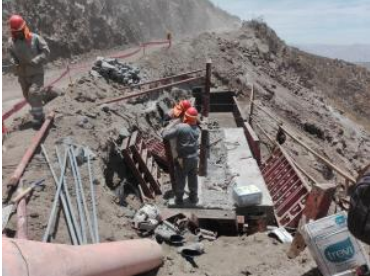
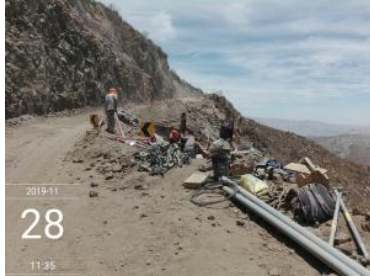
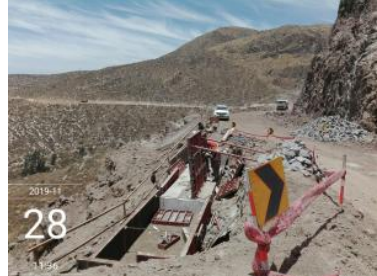
**Actividades:**  
Obras de arte: Encofrado para muro de contención de concreto ciclópeo ubicado entre los kms 140+270 @ 140+280.

**CDescripcion\_\_\_\_\_:**  
De las actividades de encofrado para muro de contención de concreto ciclópeo ubicado entre los kms 140+270 @ 140+280., se describe:  
•Actividades de encofrado para alzada N° 2 y zapata paño N° 1.  
•La berma construida para protección, también es usada como área de trabajo.

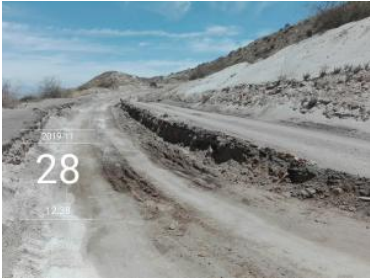
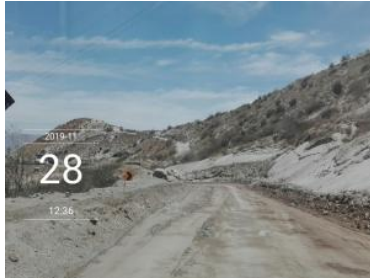
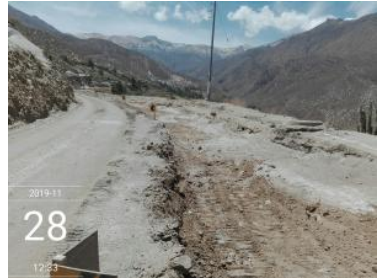
Se vienen realizando actividades de mejoramiento de suelos, conformación a nivel de sub rasante, base, Imprimados, entre otros, sin embargo no se cuenta con el especialista en suelos y pavimentos del CSVA, que pudiera verificar la calidad de las actividades descritas.

**Actividades:**  
Movimiento de tierras: excavación a nivel de piso para mejoramiento de suelos a nivel de sub rasante entre los kms 115+100 @ 115+250 aproximadamente

**CDescripcion\_\_\_\_\_:**  
De las actividades de excavación a nivel de piso para mejoramiento de suelos a nivel de sub rasante entre los kms 115+100 @ 115+250 aproximadamente, se describe:  
•Se aprecia el corte a nivel de piso realizado en el tramo indicado, para mejoramiento de suelos a nivel de sub rasante.  
•El CSVA a la fecha aún no cuenta con el especialista en Suelos y pavimentos que pudiera verificar la calidad de las actividades en ejecución.

Se sugiere que el CSVA pudiera implementar de forma urgente los recursos ofertados.
