## BITACORA ELECTRÓNICA DE OBRA

### REGISTRO DE LA BITACORA Y FOTO DEL CUADERNO DE OBRA

<b>Confirma Bitacora:</b> Si	<b>Nro Informe:</b> 241	<b>Fecha Informe:</b> 26-11-2019	<b>Nombre De La Obra:</b> Construcción y Mejoramiento de la Carretera Ilave-Mazocruz	<b>Personal Encargado:</b> CUTIPA MONZON NESTOR ARNULFO
---------------------------------	----------------------------	-------------------------------------	---	---

REPORTE DEL 26 DE NOVIEMBRE DEL 2019

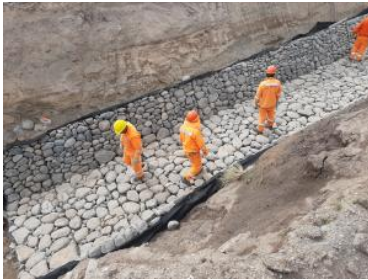
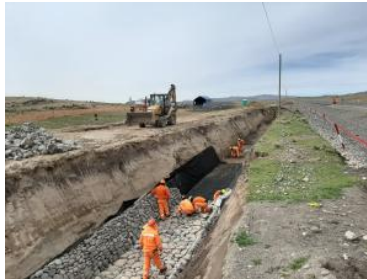
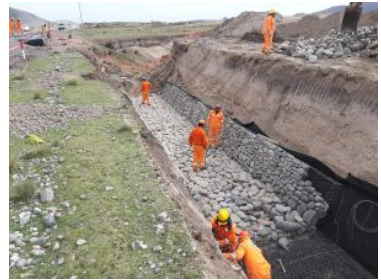
1

**Actividades:**  
DRENAJE

**CDescripcion\_\_\_\_\_:**  
RECUBRIMIENTO DE CAUCE DE RIÓ CON GAVIÓN TIPO CAJA Y COLCHÓN UBICADO EN LA PROGRESIVA KM 4+520

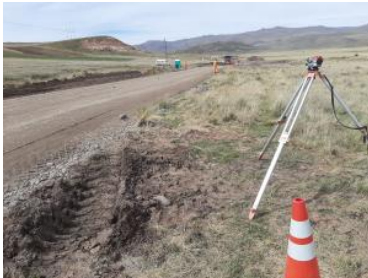
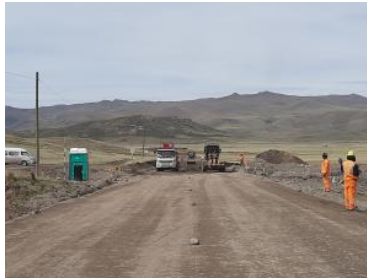
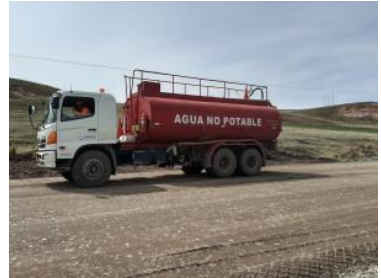
2

**Actividades:**  
CAPA ANTICONTAMINANTE BASE

**CDescripcion\_\_\_\_\_:**  
CONTROL TOPOGRÁFICO Y CONFORMACIÓN DE MATERIAL PARA BASE GRANULAR UBICADO EN LA PROGRESIVA KM 26+020

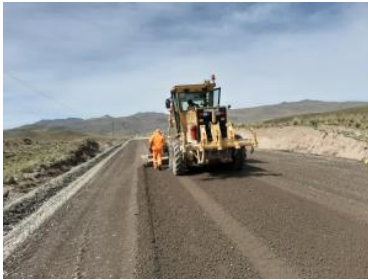
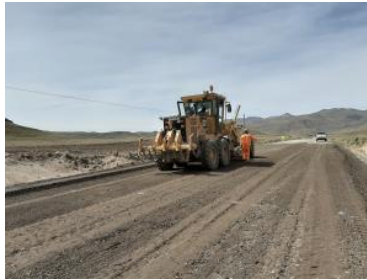
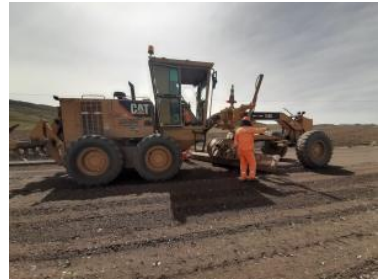
3

**Actividades:**  
 CAPAS ANTICONTAMINANTES BASE

**CDescripcion\_\_\_\_\_:**  
 EXTENDIDO DE MATERIAL PARA BASE GRANULAR UBICADO EN LA PROGRESIVA KM 29+700

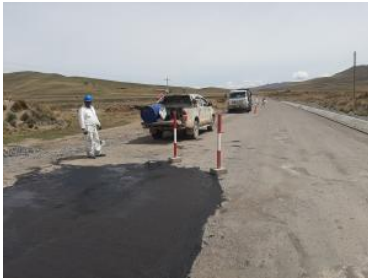
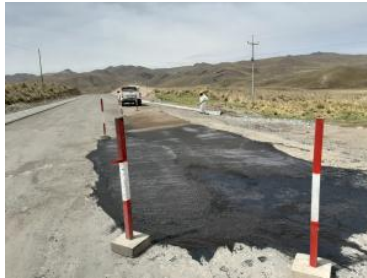
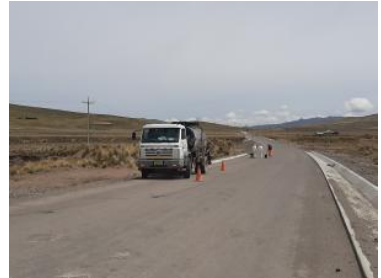
4

**Actividades:**  
 IMPRIMACIÓN ASFALTICA

**CDescripcion\_\_\_\_\_:**  
 MANTENIMIENTO DE TRAMOS IMPRIMADOS UBICADO EN LA PROGRESIVA KM 31+770

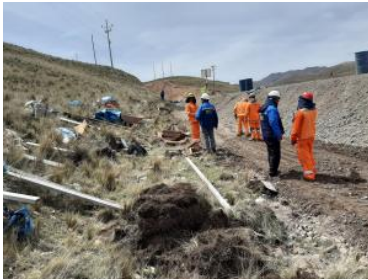
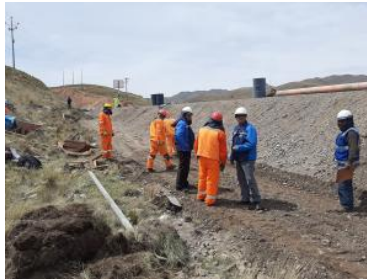
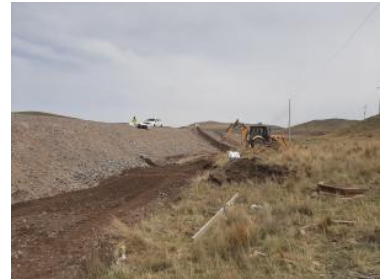
5

**Actividades:**  
DRENAJE

TRAZO Y REPLANTEO PARA CUNETAS TIPO IV ENTRE LAS PROGRESIVAS KM 33+271 HASTA EL KM 33+ 406 LADO IZQUIERDO

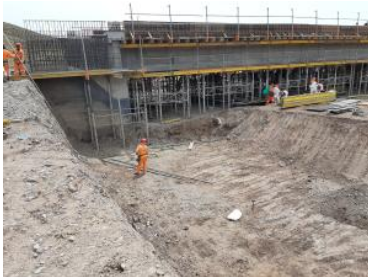
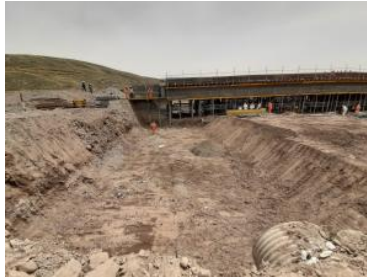
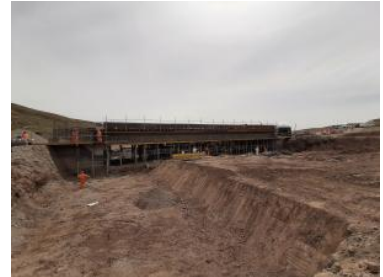
6

**Actividades:**  
PUENTE LLINQUI  
L=36.30M KM 33+760

MOVIMIENTO DE TIERRAS PARA LA DEFENSA RIBEREÑA AGUAS ABAJO DEL PUENTE LADO IZQUIERDO

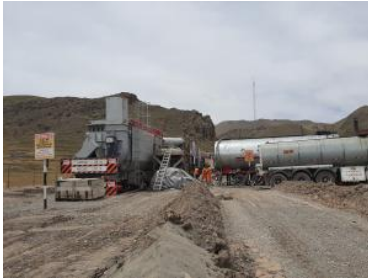
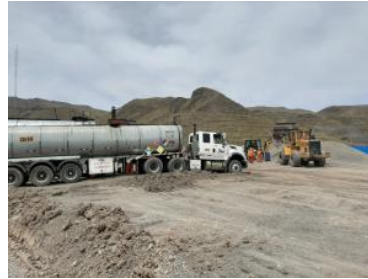
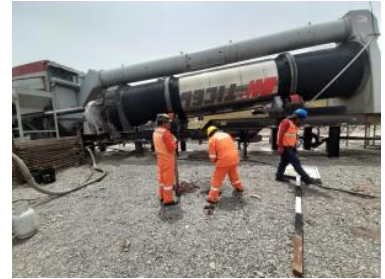
7

PLANTA N° 02 DE PRODUCCIÓN DE MAC

CONTINÚAN CON LA INSTALACIÓN DE LA PLANTA DE PRODUCCIÓN DE CONCRETO ASFÁLTICO EN CALIENTE "TICEL"

CABE INFORMAR QUE LA PLANTA N° 01 TEREX, HOY NO HUBO PRODUCCIÓN POR RAZONES DESCONOCIDAS.

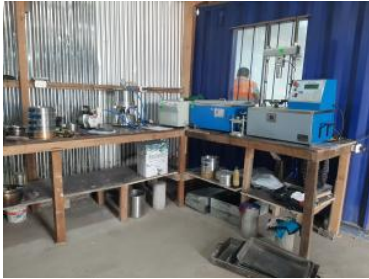
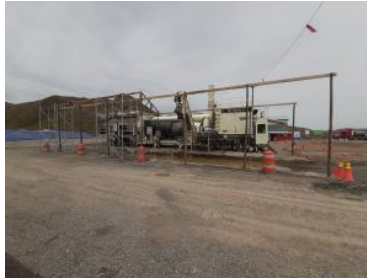
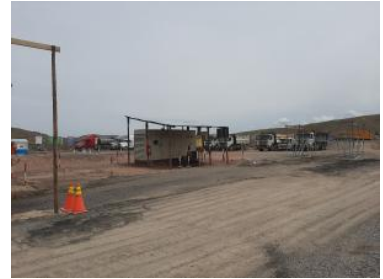
8

SE REALIZA TRABAJOS EN VARIOS FRENTEROS COMO: MOVIMIENTO DE TIERRAS, CONFORMACIÓN DE TERRAPLENES, SUB BASE Y BASE GRANULAR, OBRAS DE DRENAJE COMO CUNETAS Y RECUBRIMIENTO DE CAUCE ENTRE OTRAS PARTIDAS. LA PLANTA DE PRODUCCIÓN DE CONCRETO ASFÁLTICO EN CALIENTE N° 01 "TEREX" NO ESTA EN PRODUCCIÓN EL DÍA DE HOY POR RAZONES QUE SE DESCONOCEN Y CABE INFORMAR QUE LAS CONDICIONES CLIMÁTICAS SON FAVORABLES PARA TRABAJAR CON ASFALTO.

**Actividades:**  
 PLANTA N° 01 PRODUCCIÓN DE MAC

**CDescripcion** \_\_\_\_\_:  
 COMO SE APRECIA EN LAS FOTOGRAFÍAS HOY NO SE TIENE PRODUCCIÓN DE CONCRETO ASFÁLTICO EN CALIENTE Y LAS CONDICIONES CLIMÁTICAS SON FAVORABLES.

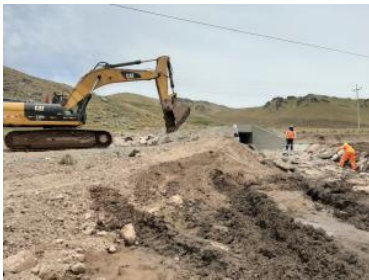
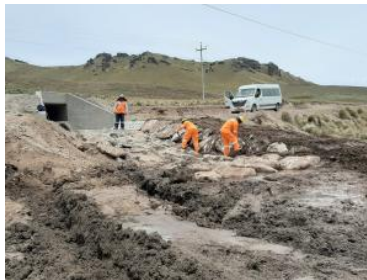
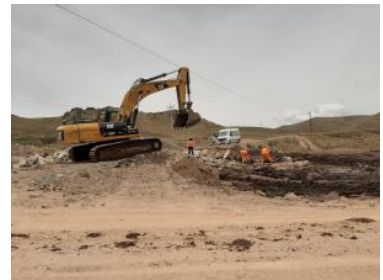
9

**Actividades:**  
 DRENAJE

**CDescripcion** \_\_\_\_\_:  
 ALCANTARILLA MCA DE 1.5 X 1.5 M UBICADA EN LA PROGRESIVA KM 51+501, ROCA ACOMODADA EN SALIDA DE ALCANTARILLA

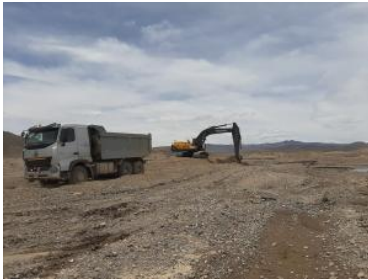
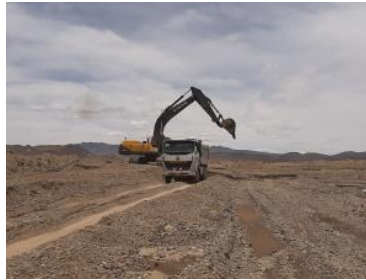
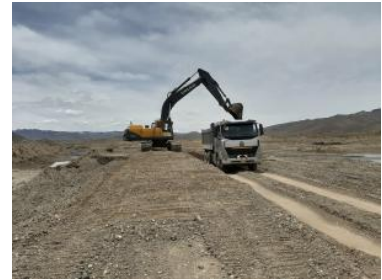
10

CANTERA N° 09 CONDURIRI

CANTERA FLUVIAL UBICADA EN LA PROGRESIVA KM 59+400 LADO IZQUIERDO EN PLENA EXPLOTACIÓN
