BITACORA ELECTRÓNICA DE OBRA

REGISTRO DE LA BITACORA Y FOTO DEL CUADERNO DE OBRA

Confirma Bitacora: Si	Nro Informe: 242	Fecha Informe: 28-11-2019	Nombre De La Obra: Construccion y Mejoramiento de la Carretera llave-Mazocruz	Personal Encargado: CUTIPA MONZON NESTOR ARNULFO	
Foto Bitacora:	Foto Bitacora 2:	Foto Bitacora 3:	Foto Bitacora 4:	Foto Bitacora 5:	Foto Bitacora 6:

REPORTE DEL 28 DE NOVIEMBRE DEL 2019

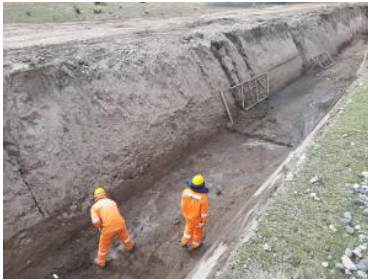
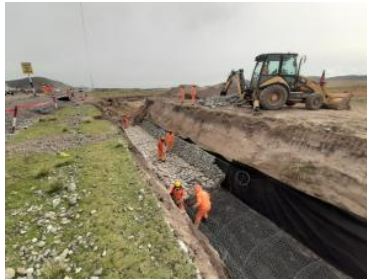
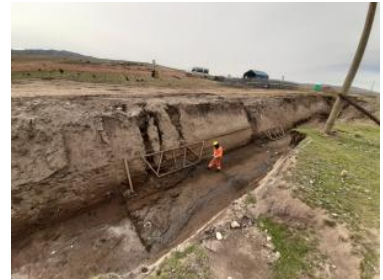
1

Actividades:
DRENAJE

CDescripcion_____:
RECUBRIMIENTO DE CAUCE UBICADO EN LA PROGRESIVA KM 4+540, CORTE EN MATERIAL SUELTO

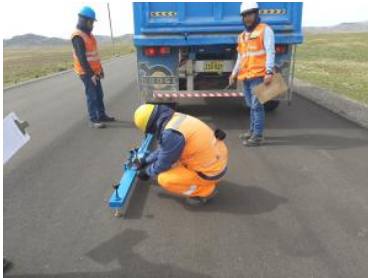
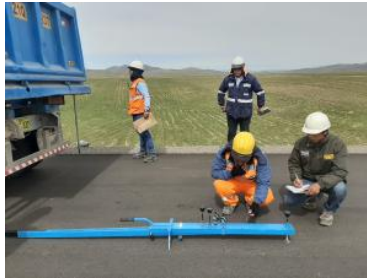
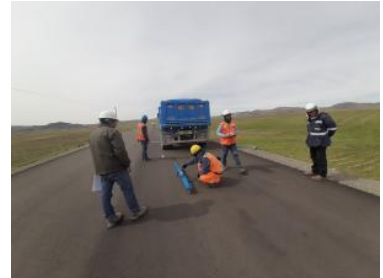
2

Actividades:
VIGA BENKELMAN

CDescripcion_____:
CONTROL DE DEFLEXIONES CON EL CAMION VIGA EN EL TRAMO PROGRESIVA KM 8+200 HASTA EL KM 5+525

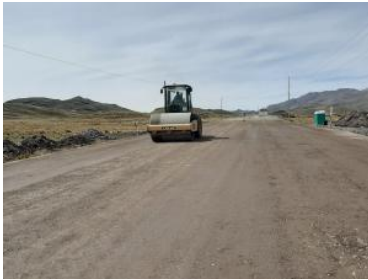
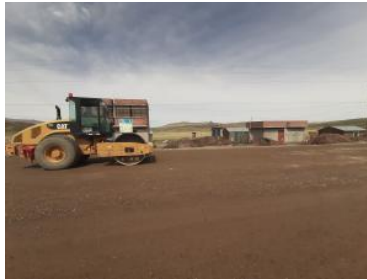
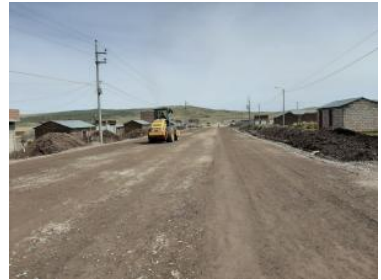
3

Actividades:
 CAPA ANTI CONTAMINANTE BASE

CDescripcion_____:
 SECTOR SORAPA - CHUCUITO COMPACTADO DE MATERIAL PARA BASE UBICADO EN LA PROGRESIVA KM 27+860

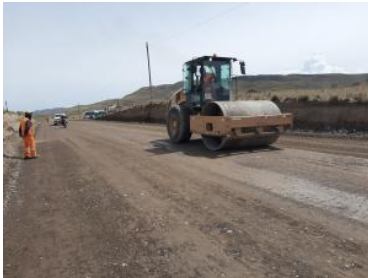
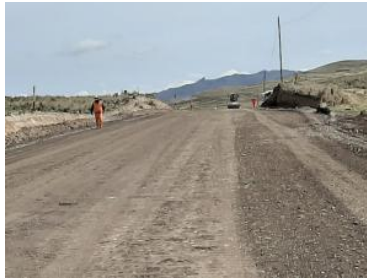
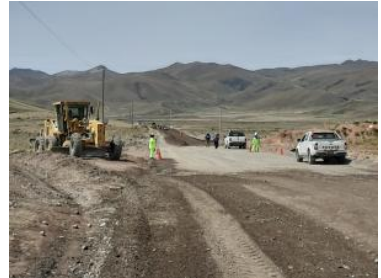
4

Actividades:
 MOVIMIENTO DE TIERRAS

CDescripcion_____:
 CONFORMACIÓN DE SUB RASANTE UBICADO EN LA PROGRESIVA KM 30+500 (VENTANA MEJORAMIENTO)

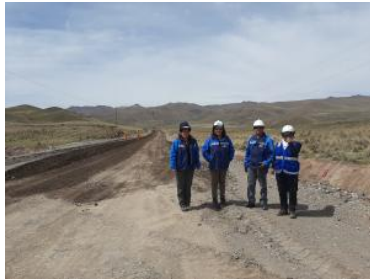
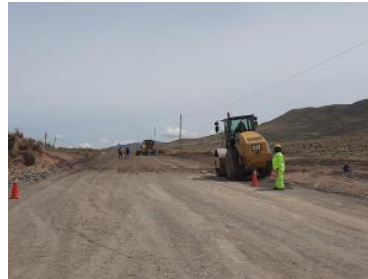
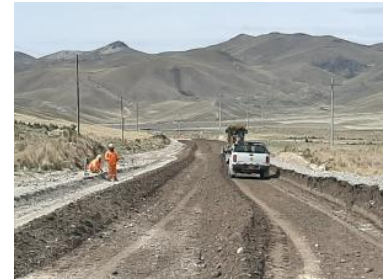
5

CAPA ANTI CONTAMINANTE BASE

CONFORMACIÓN DE MATERIAL PARA BASE GRANULAR UBICADO EN LA PROGRESIVA KM 30+680

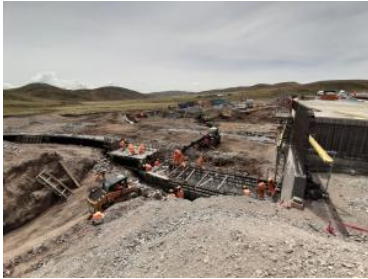
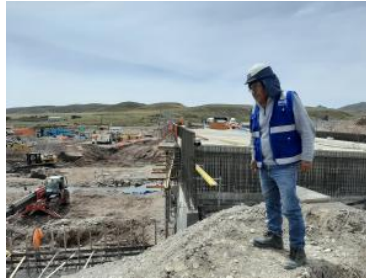
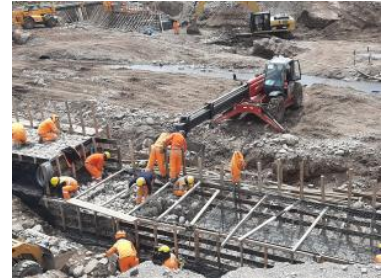
6

PUENTE LLINQUI
L=36.30 M KM 33+760

DEFENSA RIBEREÑA CON ENCAUZAMIENTO DE GAVIONES TIPO CAJA.
ING. ARTURO BERNARDO MEZA ESP. EN ESTRUCTURAS Y OBRAS DE ARTE DE
LA SUPERVISIÓN HOB CONSULTORES

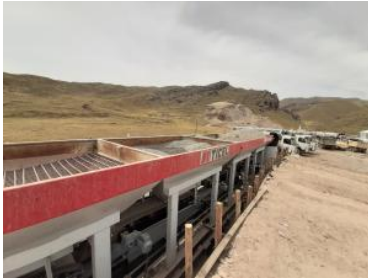
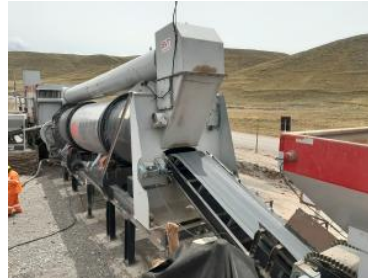
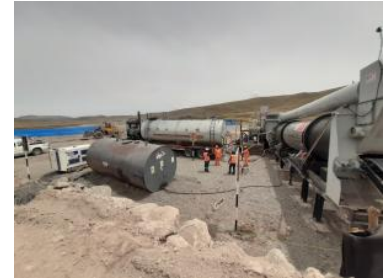
7

PLANTA N° 02 DE PRODUCCIÓN DE MAC

SE CONTINUA CON LOS TRABAJOS DE INSTALACIÓN DE LA PLANTA DE ASFALTO "TICEL", SE ESTA COORDINANDO PARA LA CALIBRACIÓN DE LA PLANTA, UBICADO EN LA PROGRESIVA KM 39+400

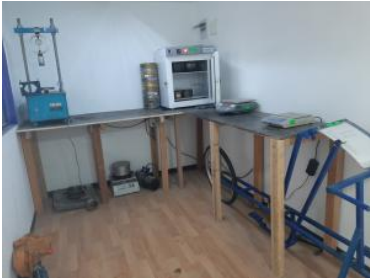
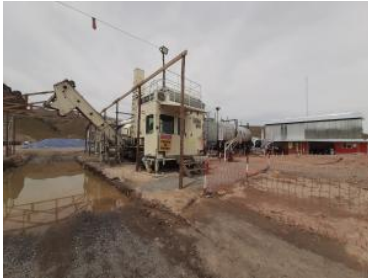
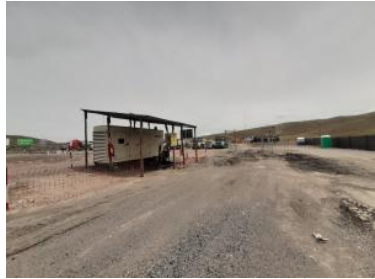
8

DESDE EL DÍA MARTES 26 HASTA HOY 28 DE NOVIEMBRE DEL 2019 NO SE ESTA PRODUCIENDO CONCRETO ASFÁLTICO EN CALIENTE, SERIA POR PROBLEMAS ENTRE EL OPERADOR TÉCNICO Y EL CONTRATISTA SAN JOSÉ ADEMÁS SE INFORMA QUE LAS CONDICIONES CLIMATICAS SON FAVORABLES PARA LA PRODUCCIÓN Y COLOCADO DEL PAVIMENTO ASFÁLTICO EN CALIENTE.

Actividades:
PLANTA N° 01 DE PRODUCCIÓN DE MAC

CDescripcion _____:
UBICADO EN LA PROGRESIVA KM 39+400 PLANTA TEREX MAGNUM 140, ESTA PARALIZADA LA PRODUCCIÓN POR PROBLEMAS ENTRE EL OPERADOR TÉCNICO Y EL CONTRATISTA SAN JOSÉ, PESE A QUE SE TIENE BUEN CLIMA PARA PODER TRABAJAR.

ESTÁN DISMINUYENDO LAS PRECIPITACIONES PLUVIALES ASI COMO LA INTENSIDAD DE ELLAS, POR LO QUE SE RECOMIENDA QUE SE RETOME UN RITMO ACELERADO DE LOS TRABAJOS EN TODOS LOS FRENTE.

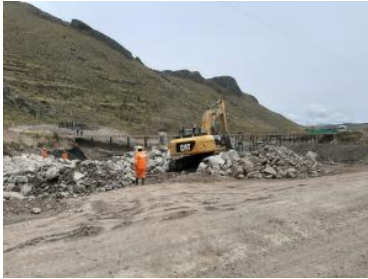
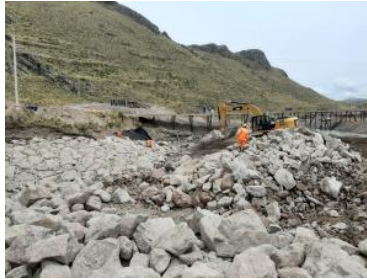
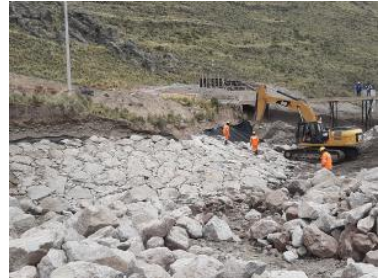
9

Actividades:
 PUENTE UNTAVE
 L= 90.00 M KM 40+050

CDescripcion_____:
 TRABAJOS DE ENCAUZAMIENTO DE ROCA SOBRE GEOTEXIL COMO INDICA EL EXPEDIENTE TÉCNICO, AGUAS ARRIBA DEL PUENTE

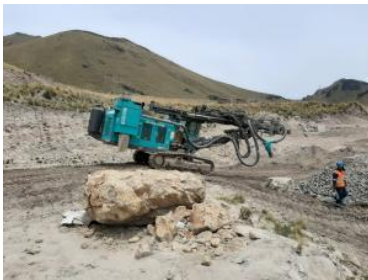
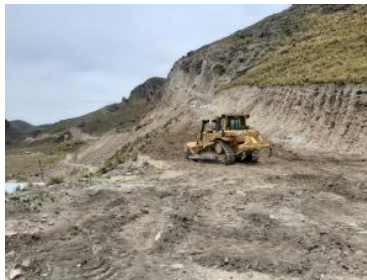
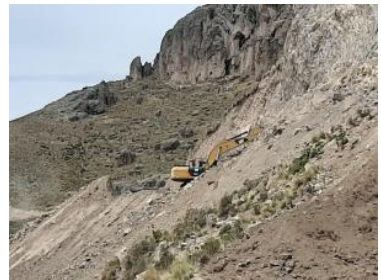
10

Actividades:
 MOVIMIENTO DE TIERRAS

CDescripcion_____:
 PARTIDA DE EXCAVACIÓN EN ROCA FIJA UBICADO EN LA PROGRESIVA KM 44+000 INICIO DEL TRAMO DE LA VARIANTE PASPA

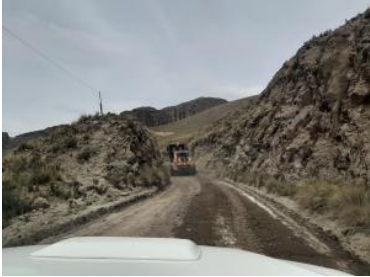
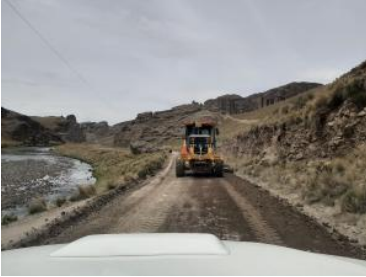
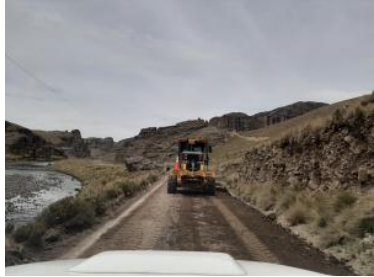
11

Actividades:
MANTENIMIENTO DE TRANSITO TEMPORAL Y SEGURIDAD VIAL

CDescripcion_____:
PERFILADO CON MOTONIVELADORA Y RIEGO DE ZONAS ENCALAMINADAS DEL TRAMO ALTERNO DE LA VARIANTE PASPA, UBICADO EN LA PROGRESIVA KM 42+500.

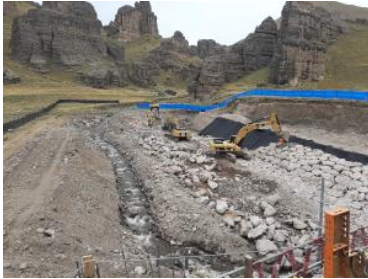
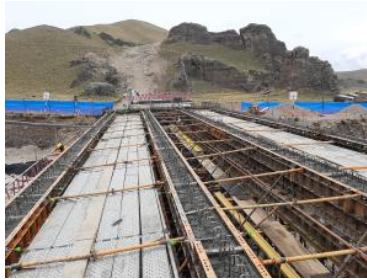
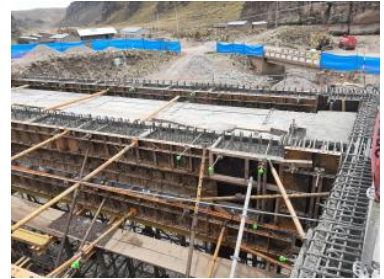
12

Actividades:
PUENTE CHILLIHUA
L=26.60 M KM 46+929

CDescripcion _____ :
CURADO DEL CONCRETO EN LAS VIGAS POSTENSADAS Y VIGAS DIAFRAGMA QUE SE HAN VACIADO EL DÍA DE AYER

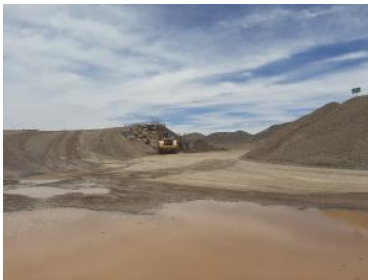
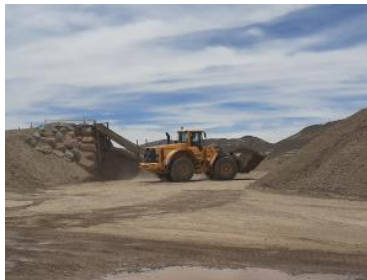
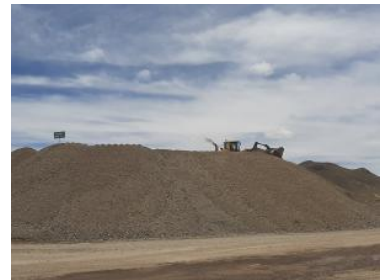
13

Actividades:
CANTERA N° 09

CDescripcion _____ :
UBICADA EN LA PROGRESIVA 59+400 LADO DERECHO DE LA VÍA EN PLENA EXPLOTACIÓN PARA MATERIAL DE RELLENO Y SUB BASE GRANULAR

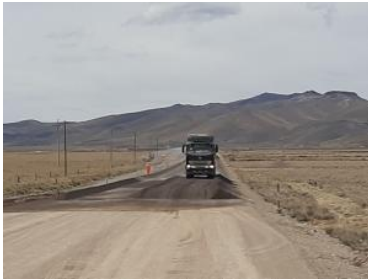
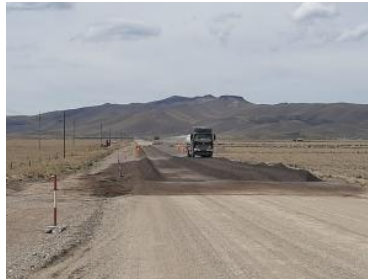
14

MOVIMIENTO DE TIERRAS

RELLENO CON MATERIAL PARA TERRAPLÉN UBICADO EN LA PROGRESIVA KM 64+000
