# BITACORA ELECTRÓNICA DE OBRA

**Confirma Bitacora:** Si  
**Nro Informe:** N° 087-PVN - MJQY - 2019  
**Fecha Informe:** 02-12-2019  
**Nombre De La Obra:** HUANUCO - HUALLANCA (T1)  
**Personal Encargado:** MICHAEL JESUS QUISPE YAURI

**OBRA: MEJORAMIENTO Y CONSERVACIÓN POR NIVELES DE SERVICIO Y OPERACIÓN DEL CORREDOR VÍAL HUÁNUCO - LA UNIÓN - HUALLANCA - DV. ANTAMINA Y EMP. PE-3N (TINGO CHICO) - NUEVAS FLORES - LLATA - ANTAMINA"**

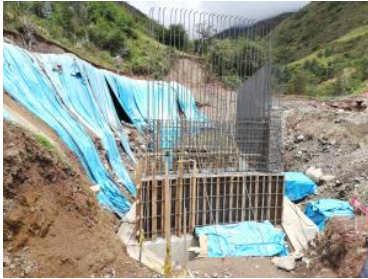
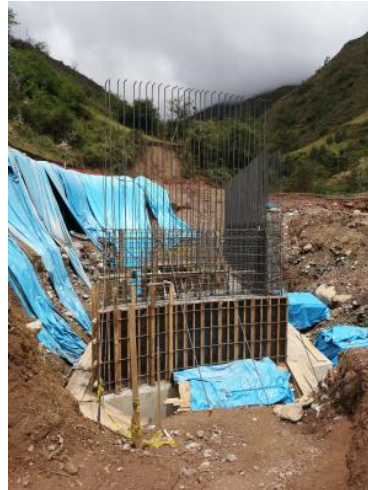
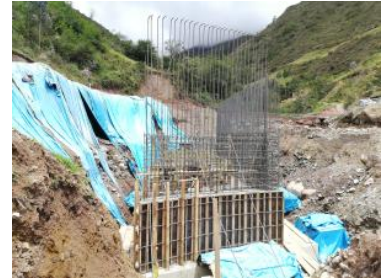
PROGRESIVA: ARMADURA DE FIERRO PUENTE SHIRAGRA KM 34+612

SE CONTINUA CON LA COLOCACIÓN Y ARMADO DE ACERO DE REFUERZO HORIZONTAL Y VERTICAL EN LA SEGUNDA ELEVACIÓN DE LA PANTALLA DEL ESTRIBO LADO DERECHO DEL PUENTE SHIRAGRA

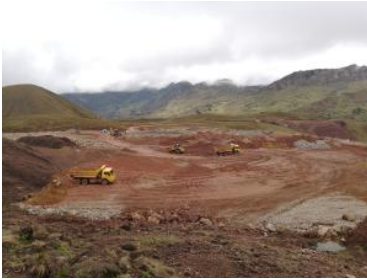
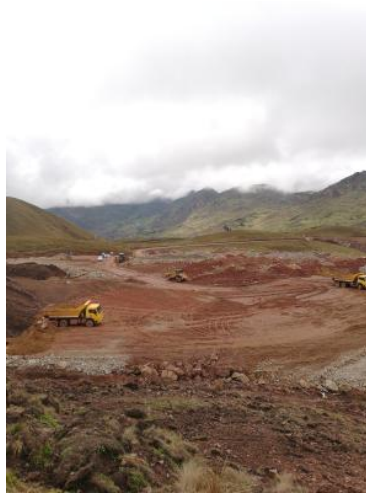
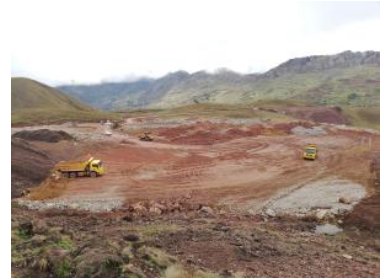
PROGRESIVA: (DME) KM 52+930 C

DEPOSITO DE MATERIAL EXCEDENTE (DME), ACOPIO Y TENDIDO DE MATERIAL EXCEDENTE PRODUCTO DE LA FRACTURACIÓN DE ROCAS, SE VIENE CONSTRUYENDO PLATAFORMAS CON EL MATERIAL PROPIO USANDO EQUIPO TRACTOR ORUGA.

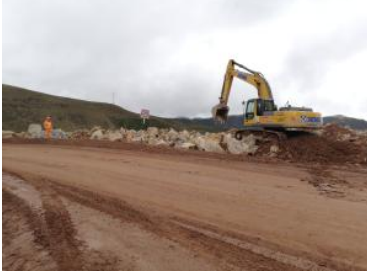
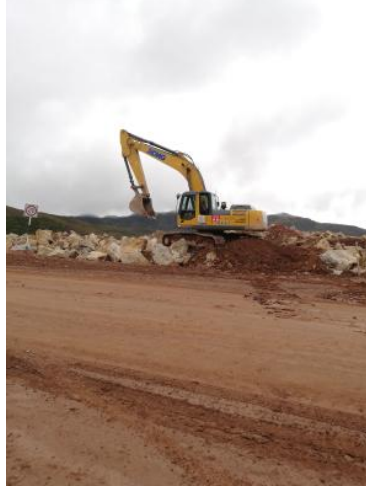
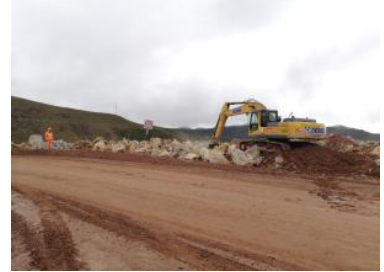
PROGRESIVA: ACOPIO DE ROCAS SOBRE (DME) KM 51+000

DEPOSITO DE MATERIAL EXCEDENTE (DME), ACOPIO Y TENDIDO DE MATERIAL EXCEDENTE PRODUCTO DE LA FRACTURACIÓN DE ROCAS, SE VIENE CONSTRUYENDO PLATAFORMAS CON EL MATERIAL PROPIO USANDO EQUIPO EXCAVADORA.

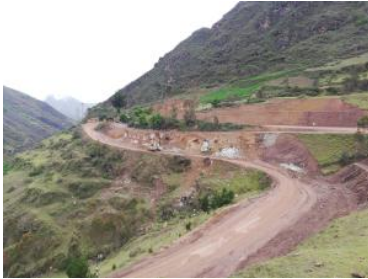
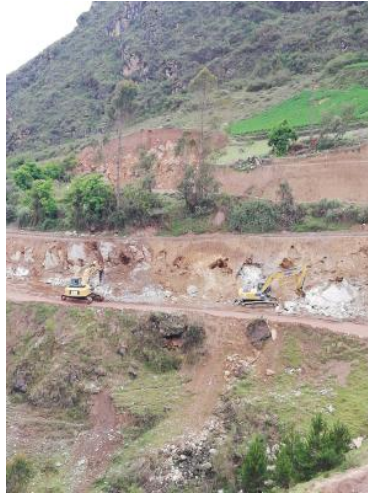
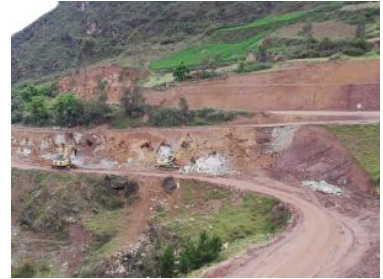
**Actividades:**  
PROGRESIVA: FRACTURACIÓN DE ROCAS KM 46+800

**CDescripcion\_\_\_\_\_:**  
TRABAJOS DE FRACTURACIÓN DE ROCAS, CORTE, PERFILADO DE TALUD, ENSANCHAMIENTO DE LA VÍA CON EQUIPO MAQUINARIA MARTILLO HIDRÁULICO Y CAMIÓN VOLQUETE PARA LA ELIMINACIÓN DE MATERIAL EXCEDENTE A LOS DME's.

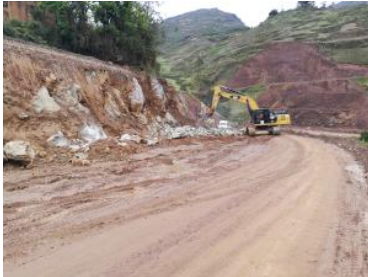
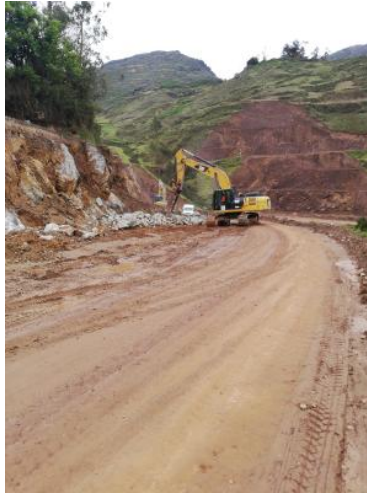
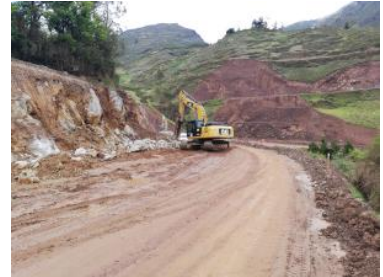
**Actividades:**  
PROGRESIVA: FRACTURACIÓN DE ROCAS KM 46+600

**CDescripcion\_\_\_\_\_:**  
TRABAJOS DE FRACTURACIÓN DE ROCAS, CORTE, PERFILADO DE TALUD, ENSANCHAMIENTO DE LA VÍA CON EQUIPO MAQUINARIA MARTILLO HIDRÁULICO Y CAMIÓN VOLQUETE PARA LA ELIMINACIÓN DE MATERIAL EXCEDENTE A LOS DME's.

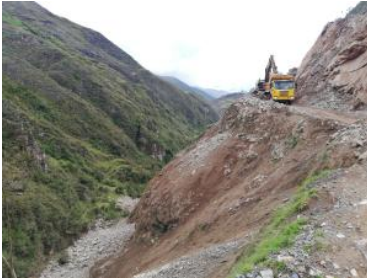
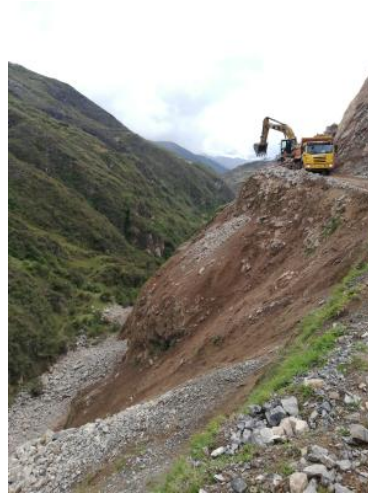
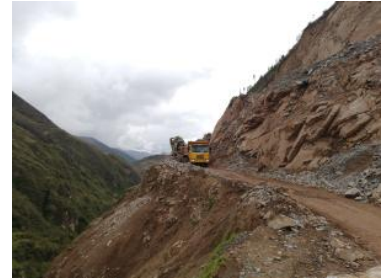
PROGRESIVA: CORTE DE TALUD KM 43+500

CORTE, PERFILADO DE TALUD, ENSANCHAMIENTO DE LA VÍA CON EQUIPO MAQUINARIA EXCAVADORA Y CAMIÓN VOLQUETE PARA LA ELIMINACIÓN DE MATERIAL EXCEDENTE A LOS DME's.

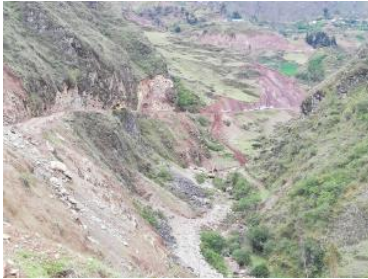
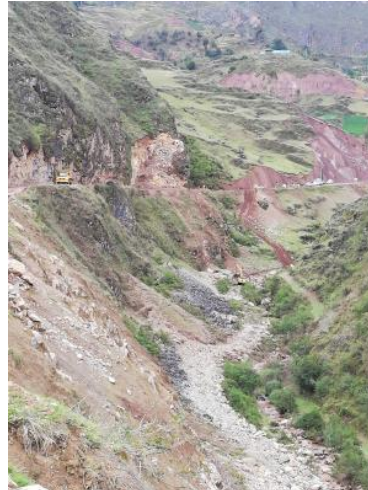
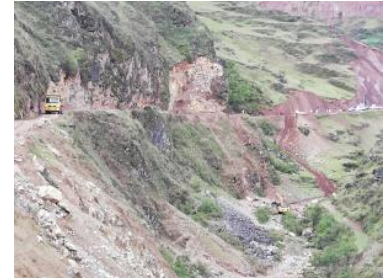
PROGRESIVA: LIMPIEZA DE QUEBRADA KM 43+700

LA EMPRESA CONTRATISTA CR20 PROCEDIÓ A REALIZAR LA LIMPIEZA DE QUEBRADA QUE SE ENCUENTRA COLMATADA DE ROCAS FRACTURADAS PRODUCTO DE LA VOLADURA DE ROCAS AL REALIZAR LOS CORTES DE TALUD.

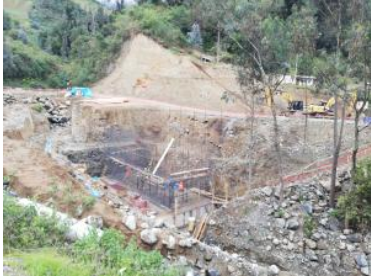
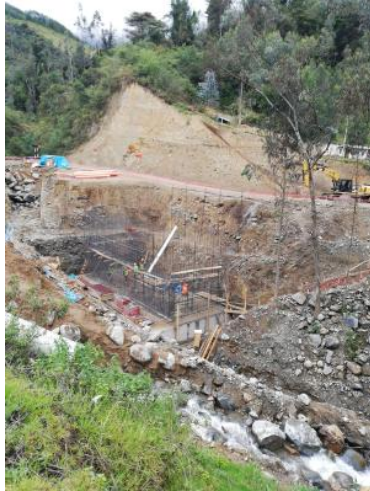
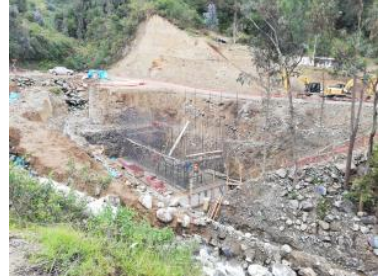
**Actividades:**  
PROGRESIVA: PUENTE CHINCHAN KM 26+339

**CDescripcion\_\_\_\_\_:**  
SE CONTINUA CON LA COLOCACIÓN Y ARMADO DE ACERO DE REFUERZO HORIZONTAL Y VERTICAL EN LA PRIMERA ELEVACIÓN DE LA PANTALLA DEL ESTRIBO LADO IZQUIERDO DEL PUENTE CHINCHAN

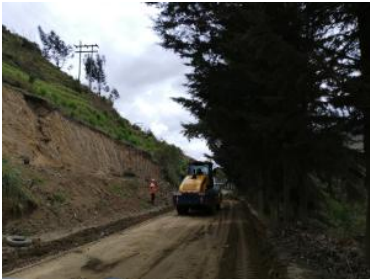
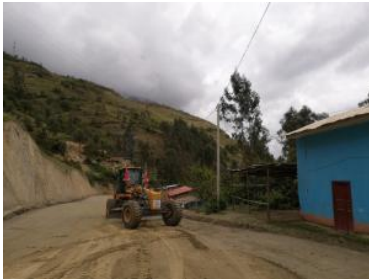
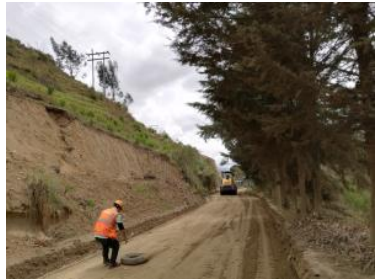
**Actividades:**  
PROGRESIVA: MEJORAMIENTO DE LA VÍA KM 26+500

**CDescripcion\_\_\_\_\_:**  
SE ESTA REALIZANDO EL MEJORAMIENTO DE LA PLATAFORMA CON EQUIPOS PESADOS MOTONIVELADORA Y RODILLO VIBRO COMPACTADOR

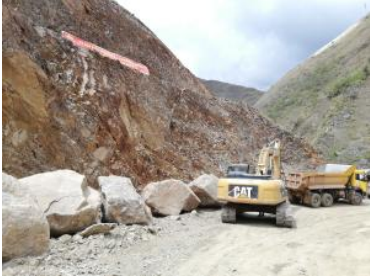
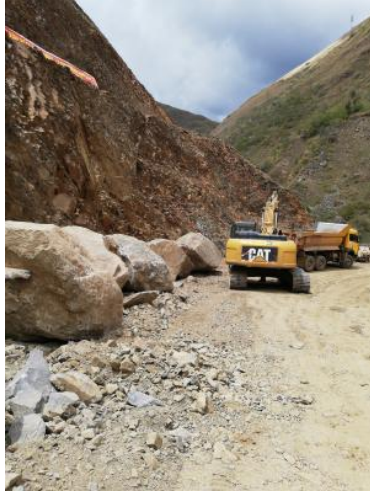
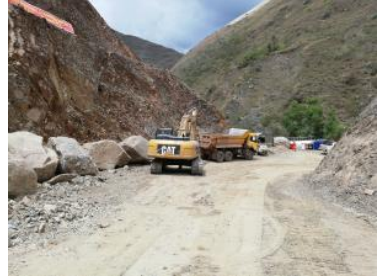
**Actividades:**  
PROGRESIVA: CORTE DE TALUD KM 15+600

**CDescripcion\_\_\_\_\_:**  
CORTE, PERFILADO DE TALUD, ENSANCHAMIENTO DE LA VÍA CON EQUIPO MAQUINARIA EXCAVADORA Y CAMIÓN VOLQUETE PARA LA ELIMINACIÓN DE MATERIAL EXCEDENTE A LOS DME's.

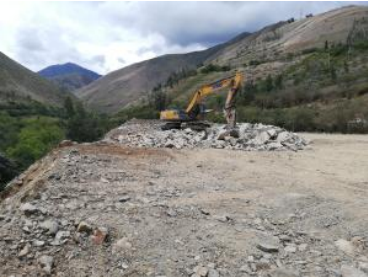
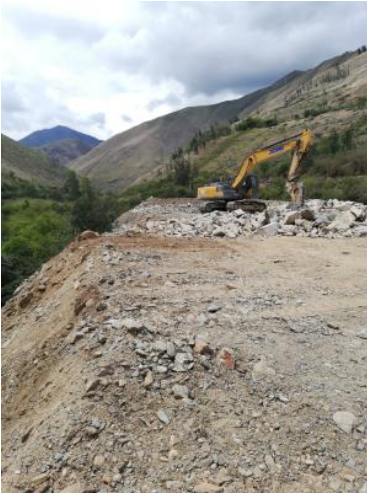
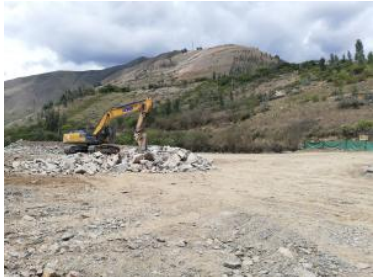
**Actividades:**  
PROGRESIVA: ACOPIO DE ROCAS KM 12+900

**CDescripcion\_\_\_\_\_:**  
SOBRE EL (DME) DEPOSITO DE MATERIAL EXCEDENTE SE VIENE REALIZANDO LA FRACTURACIÓN DE ROCAS CON MAQUINARIA MARTILLO HIDRÁULICO, DEL MISMO MODO SE ESTA ACOPIANDO PARA SU USO EN RELLENO DE BANQUETAS.

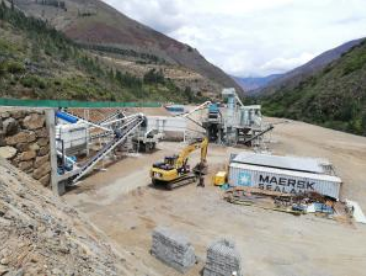
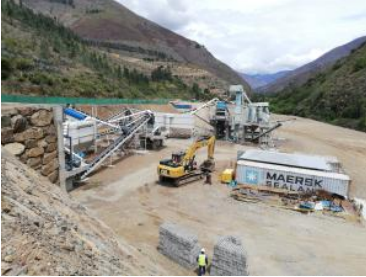
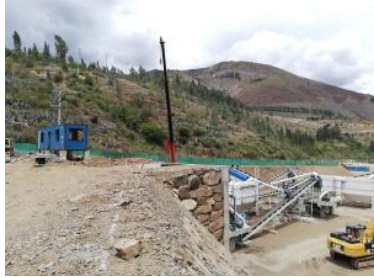
**Actividades:**  
PROGRESIVA: PLANTA INDUSTRIAL CONTRATISTA CR20 KM 12+900

**CDescripcion** \_\_\_\_\_:  
CONTINUA CON LOS TRABAJOS DE INSTALACIÓN DE LAS MAQUINARIAS COMO SON LA PLANTA DE CONCRETO, PLANTA DE ASFALTO Y EL LABORATORIO DE SUELOS Y PAVIMENTOS EN EL CAMPAMENTO DEL CONTRATISTA CR20

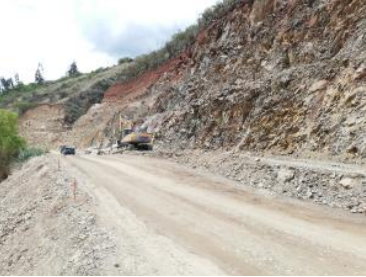
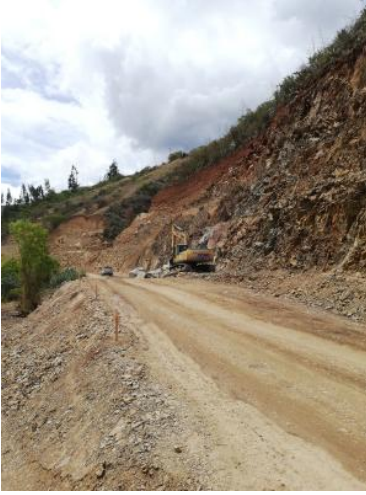
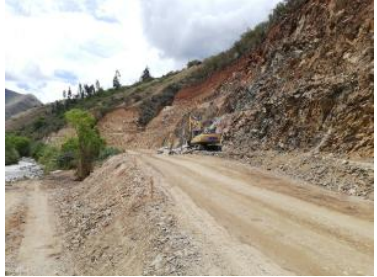
**Actividades:**  
PROGRESIVA: CORTE DE TALUD KM 11+500

**CDescripcion\_\_\_\_\_:**  
CORTE, PERFILADO DE TALUD, ENSANCHAMIENTO DE LA VÍA CON EQUIPO MAQUINARIA EXCAVADORA Y CAMIÓN VOLQUETE PARA LA ELIMINACIÓN DE MATERIAL EXCEDENTE A LOS DME's.

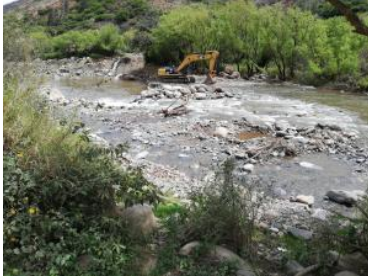
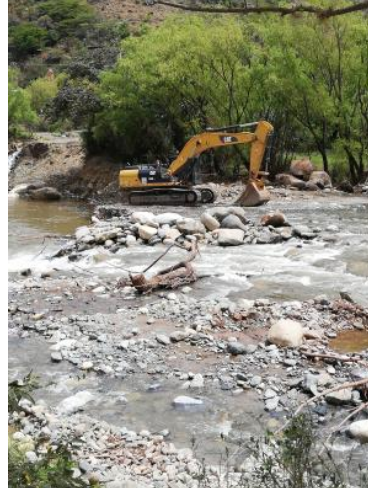
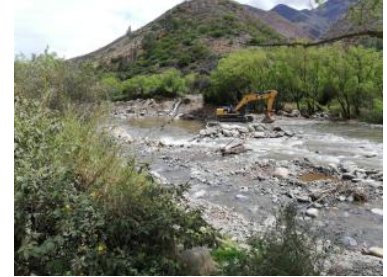
PROGRESIVA: CANTERA DE RIÓ KM 11+400

EXTRACCIÓN DE MATERIAL CANTERA DE RÍO DE DONDE OBTENEMOS LOS SIGUIENTES MATERIALES (PIEDRA, HORMIGÓN Y ARENA FINA), LAS CUALES SON ACOPIADOS PARA SU POSTERIOR USO EN LA OBRA.
