BITACORA ELECTRÓNICA DE OBRA

| Confir ma Bitaco ra: Si | Nro Infor me: 339 | Fecha Informe: 29-11-2019 | Nombre De La Obra: Carretera Moquegua - Omate - Arequipa Tramo: Il km. 35 al km. 153.50 | Personal Encargado: LUZMILA GUERRA MOTTA |

Inspección visual en campo respecto a ejecución de obra.

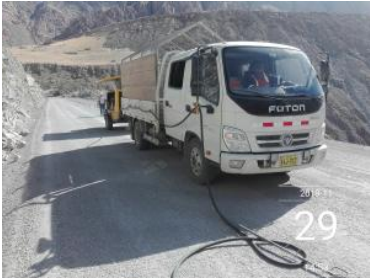
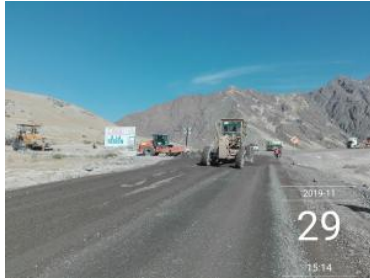
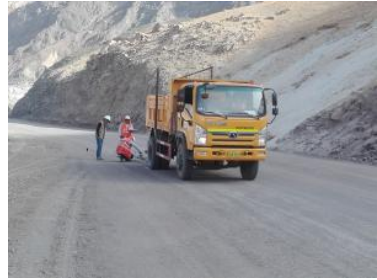
Actividades:
Imprimación asfáltica: Limpieza de base para imprimación asfáltica y conformación de base granular entre los kms 73+040 @ 73+200 y 72+740 @ 73+000 respectivamente.

CDescripcion _____:
De las actividades de limpieza de base para imprimación asfáltica y conformación de base granular entre los kms 73+040 @ 73+200 y 72+740 @ 73+000 respectivamente, se describe:
•Con el apoyo de un soplador mecánico con aire comprimido, se realiza la limpieza del área a imprimirse a fin de obtener una superficie limpia para la imprimación.
•Para las actividades de conformación de base granularse utilizan los siguientes equipos: 1 und motoniveladora, 1 und rodillo, 1 und camión cisterna.
•Se realiza control de calidad en campo mediante ensayos de viga benkelman
•Las actividades descritas son supervisadas por personal de campo del CSVA y profesionales del CVDS

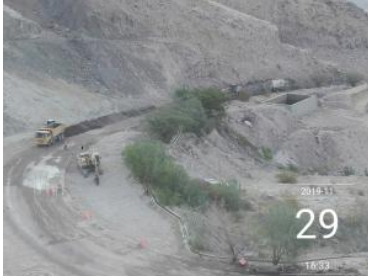
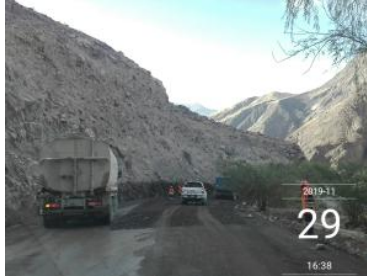
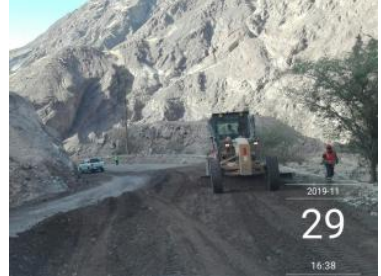
2

Mejoramiento de suelos entre los kms 66+300 @ 66+500 aproximadamente

De las actividades de Mejoramiento de suelos entre los kms 66+300 @ 66+500 aproximadamente, se describe:

- Equipos: 1 und motoniveladora, 1 und rodillo, 1 und camión cisterna y volquetes.
- Transporte de material para mejoramiento, de la cantera Pachas.
- Extendido, riego y compactado de material a nivel de subrasante.
