BITACORA ELECTRÓNICA DE OBRA

Confirma Bitacora:	Nro Informe:	Fecha Informe:	Nombre De La Obra:	Personal Encargado:
	001	02-12-2019	Saldo de Obra Carretera Rodriguez de Mendoza - Empalme Ruta N. PE-5N (La Calzada), Tramo: Selva Alegre - Empalme Ruta N. PE-5N (La Calzada)	IVONNE NATIVIDAD CHUQUIPIONDO LA TORRE

REPORTE DEL 02 DE DICIEMBRE DEL 2019

Panel Fotográfico de la Bitacora de Obras

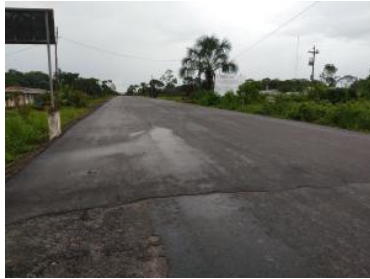
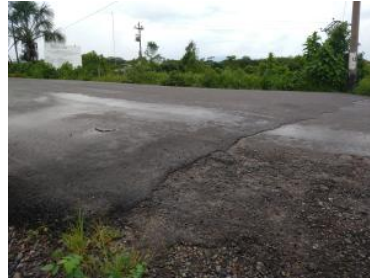
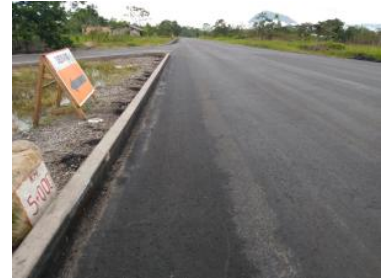
Carpeta Asfáltica en tramo Km 00+080 - Km 05 + 000

Se observa la carpeta asfáltica ejecutada en el tramo, observándose el inicio en progresiva Km 00+080 hasta el punto final en la progresiva Km 05 + 000

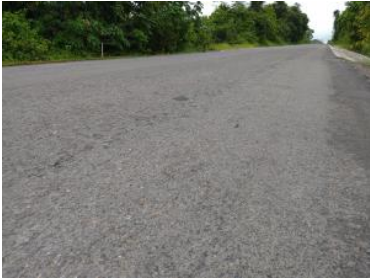
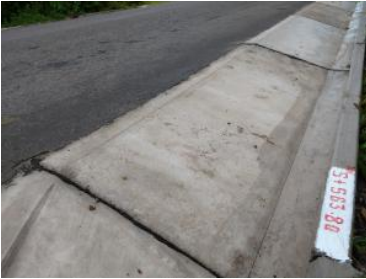
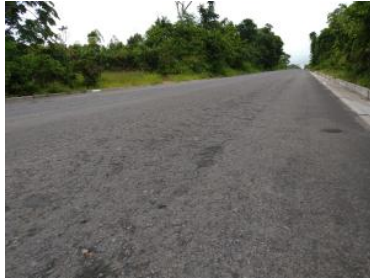
Actividades:
Imprimación existente.

Se observa hasta el tramo Km 05+563.80, que por el paso del tiempo, la transitabilidad de vehiculos y el clima se ha visto afectada desde su imprimación, debiendo mejorar antes de realizar el asfaltado.

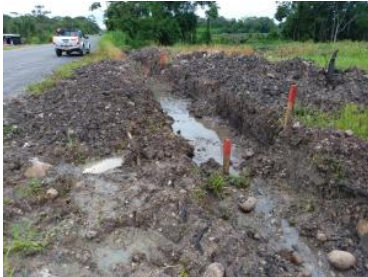
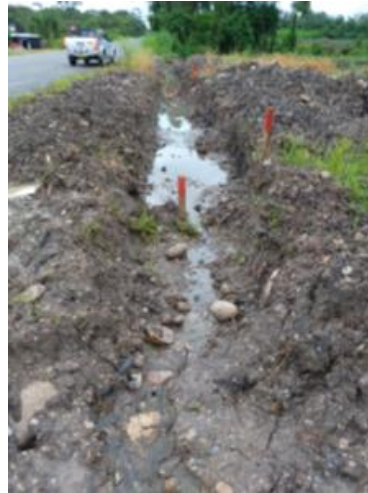
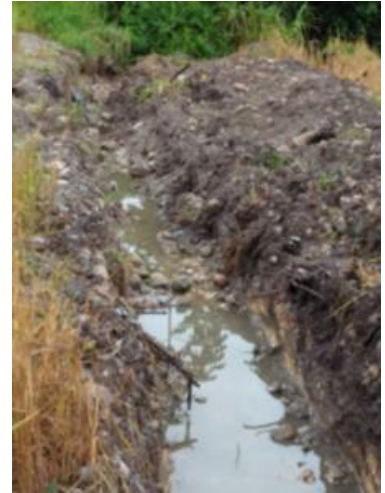
Excavación en km 6+040 lado derecho

Se observa zanja saturado por las precipitaciones pluviales que se dieron durante todo el día domingo 01 de diciembre, el que se recomienda eliminar las aguas estancadas para continuar con los trabajos.

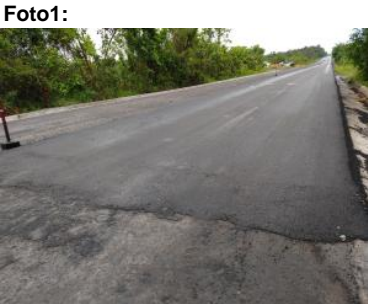
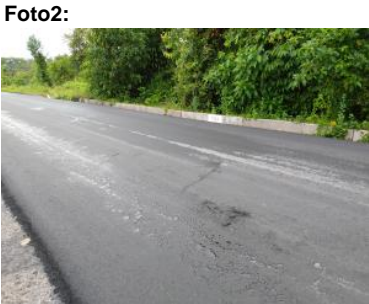
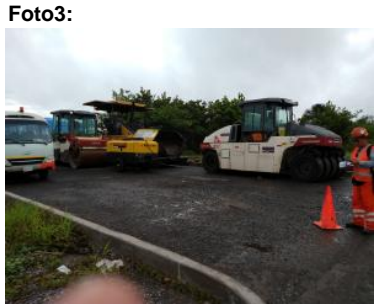
Actividades:
Asfaltado en Km 07+560

CDescripcion_____:
Se observa el emplazamiento del personal y maquinaria para dar inicio a las actividades de asfalto, recomendándose verificar la saturación de agua en los materiales por la presencia de lluvias del día anterior.

SE LE INDICO A LA SUPERVISIÓN MAYOR CONTROL DE CALIDAD EN LOS TRABAJOS DE ASFALTO QUE SE VIENEN REALIZANDO EN EL TRAMO KM 07+560
 SE INDICO A LA SUPERVISION Y A LA CONTRATISTA MANTENER SEÑALIZADA LA OBRA EN LOS DIFERENTES FRENDES DE TRABAJO, CON EL MANTENIMIENTO DE TRANSITABILIDAD DE LA VÍA Y CUNETAS EJECUTADAS.
 LA CONTRATISTA NO CUENTA CON CALENDARIO DE AVANCE DE OBRA ACTUALIZADO, INDICANDO A LA SUPERVISION COORDINAR PARA UNA MAYOR PLANIFICACIÓN DE LAS ACTIVIDADES.

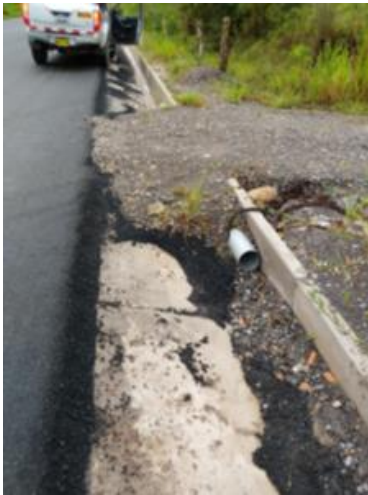
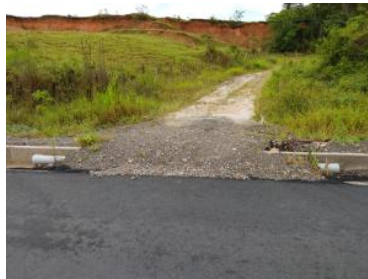
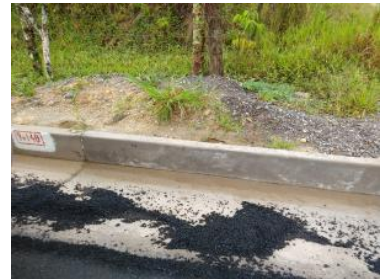
Accesos hacia la vía o carretera

Se observa la falta de accesos o pases a las zonas aledañas a la vía en el Km 09+140, en la cual los usuarios tuvieron que colocar un tubo y material sobre ella, creando malestar en la población.

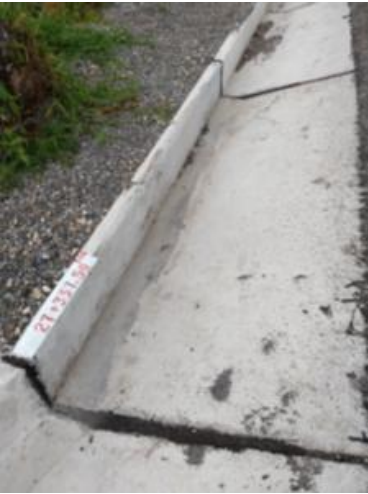
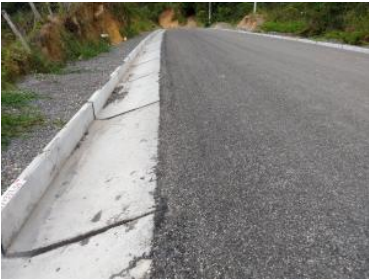
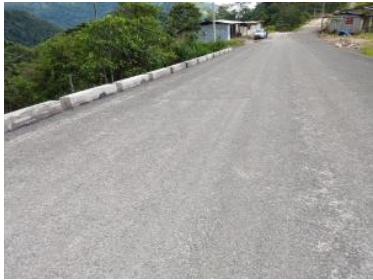
Actividades:
Tratamiento superficial desde el punto final hacia el tramo 27+337.5

CDescripcion_____:
Se observa los trabajos de TSB realizada en el punto final hacia el tramo 27+337.5

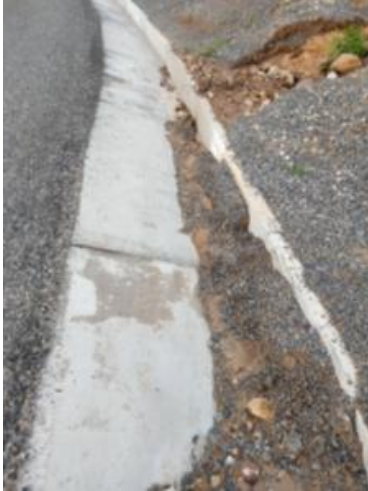
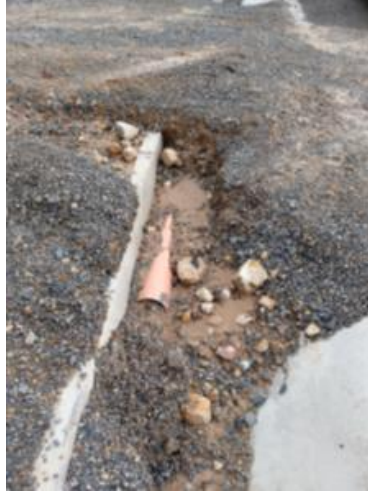
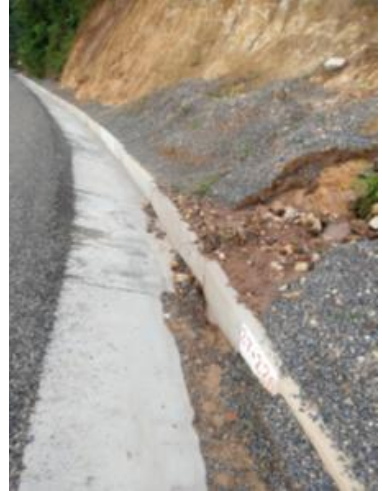
Cunetas en el Tramo Km 27+220

Se observa cunetas que las cunetas en este tramo están colmatadas con material, ademas que también se ha tratado de subsanar la falta de accesos o pases.

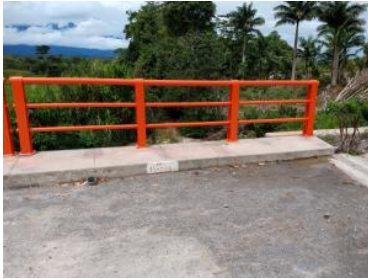
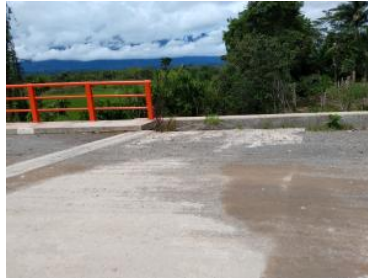
Puente Mangoyacu Km 15+520

Se observa puente ejecutado en el Km 15+520, el que presenta vegetación, debiendo realizarse la limpieza respectiva.

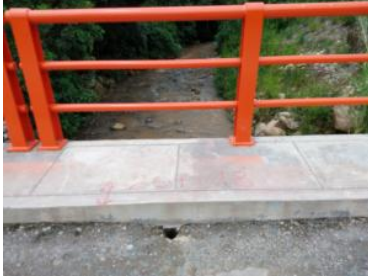
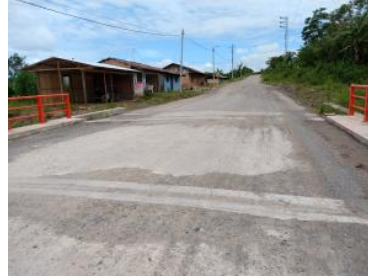
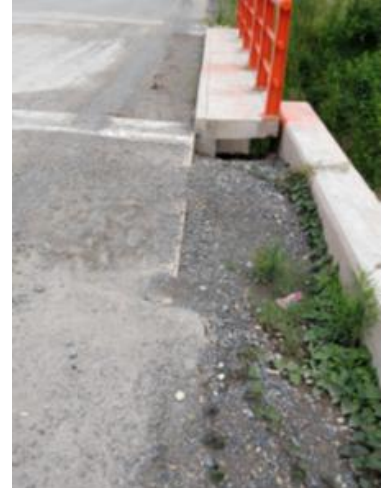
Puente Pucacaca km 20+018

Se observa puente ejecutado en el Km 20+018, el que también presenta vegetación, debiendo realizar la limpieza respectiva.

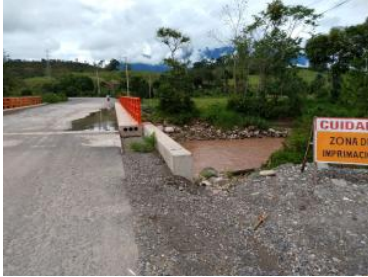
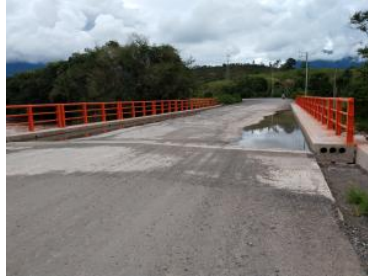
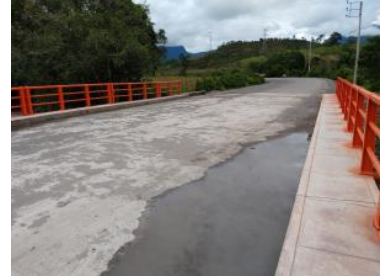
Puente Ochique

Se observa puente ejecutado con presencia de vegetación, debiendo realizarse la limpieza requerida

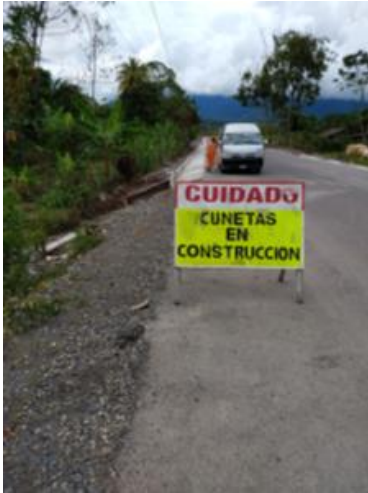
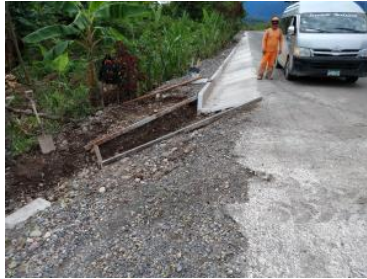
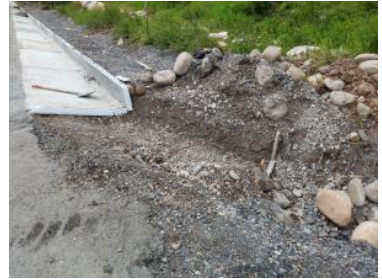
Cunetas en Km 20+460

Se observa actividades de excavación, nivelación y encofrado para cunetas de entrega en el tramo en ambos lados.

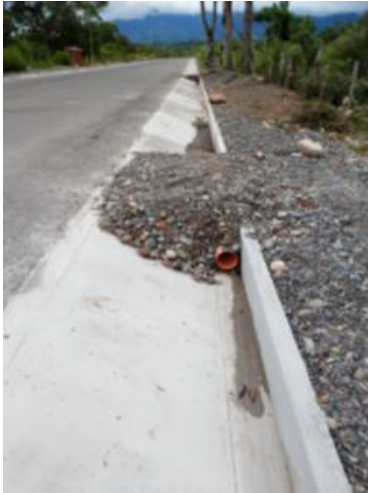
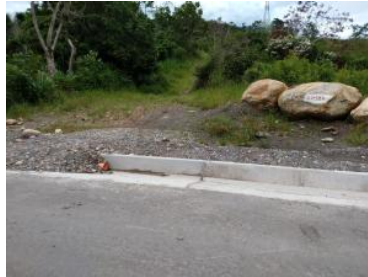
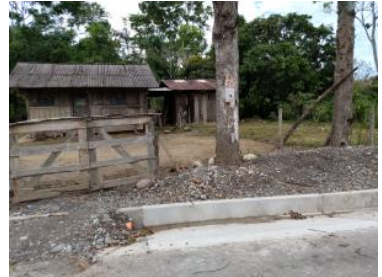
Falta de Acceso o pase en el Km 20+480

Se observa la necesidad de un acceso o pase en el Km 20+480, pobladores que se aprovisionan de un tubo y material sobre el para poder continuar con la transitabilidad vial.

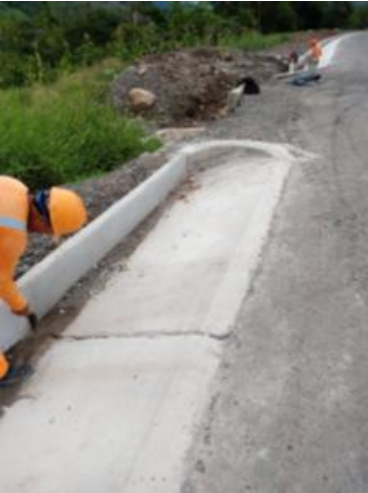
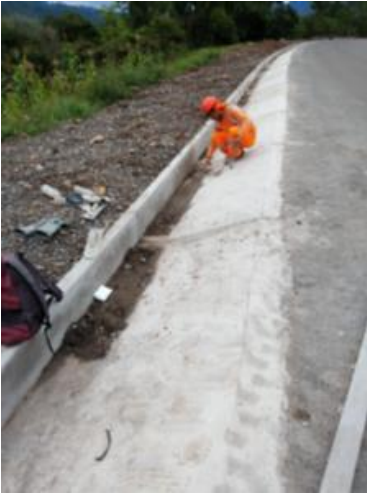
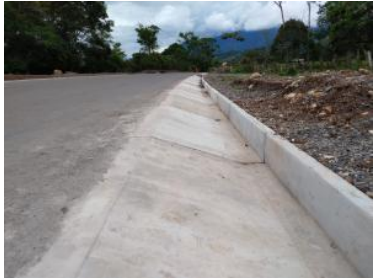
Sellado de juntas

Se observa actividades de limpieza para el sellado o tapado de juntas en cunetas de concreto en el tramo Km 21 + 000.

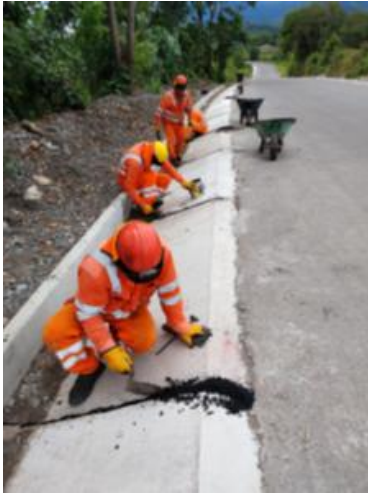
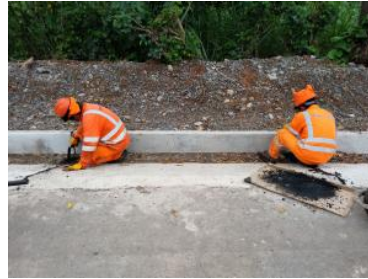
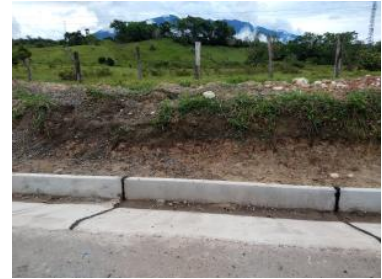
Sellado de juntas en cunetas

Se observa las actividades de sellado o tapado de juntas asfálticas en cunetas de concreto en el tramo km 21+100

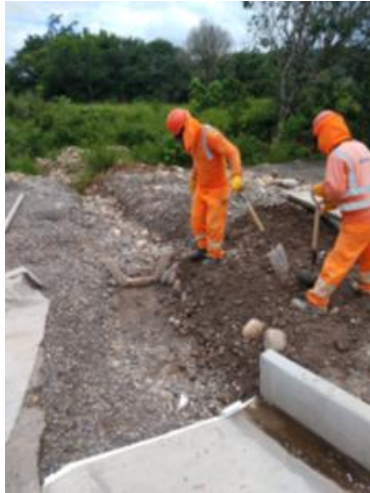
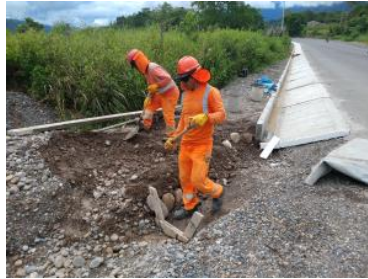
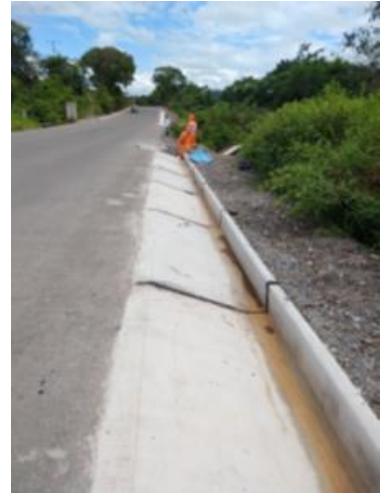
Perfilado de terreno

Se observa actividades de perfilado de terreno para la entrega de cunetas en el Km. 21+300

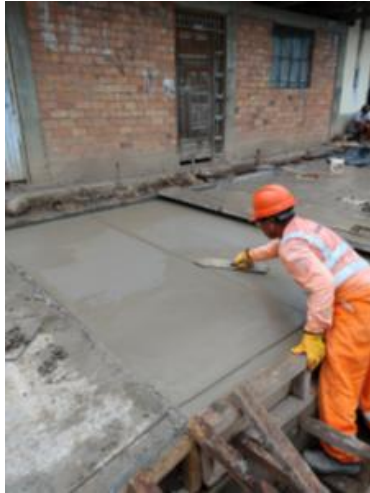
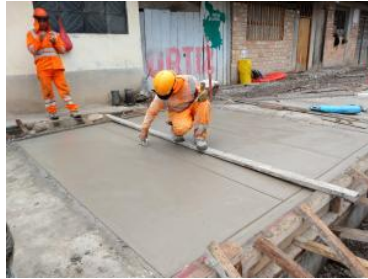
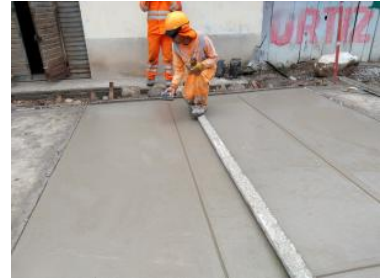
Veredas de concreto en el Km 21+820

Se observa las actividades de acabados en veredas en el tramo, recomendándose verificar los estándares de calidad.
