BITACORA ELECTRÓNICA DE OBRA

Confirma Si	Nro Informe: N° 088-PVN - MJQY - 2019	Fecha Informe: 03-12-2019	Nombre De La Obra: HUANUCO - HUALLANCA (T1)	Personal Encargado: MICHAEL JESUS QUISPE YAURI
--------------------	---	-------------------------------------	---	--

OBRA: MEJORAMIENTO Y CONSERVACIÓN POR NIVELES DE SERVICIO Y OPERACIÓN DEL CORREDOR VÍAL HUÁNUCO - LA UNIÓN - HUALLANCA - DV. ANTAMINA Y EMP. PE-3N (TINGO CHICO) - NUEVAS FLORES - LLATA - ANTAMINA"

Panel Fotográfico de la Bitacora de Obras

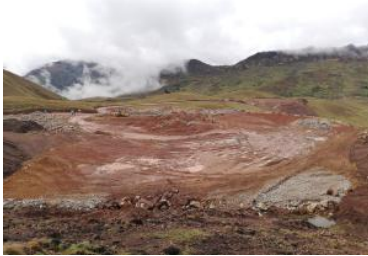
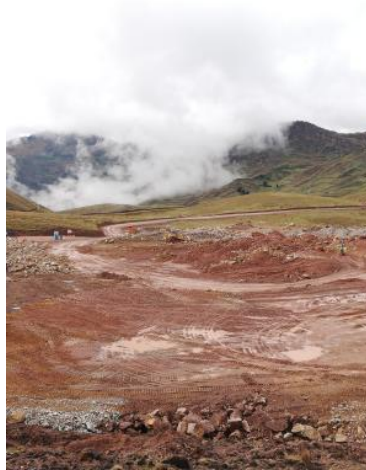
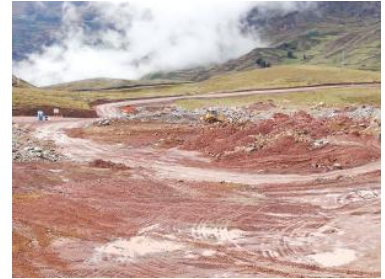
PROGRESIVA: DEPOSITO DE MATERIAL EXCEDENTE KM 52+730 LADO C

DEPOSITO DE MATERIAL EXCEDENTE (DME), ACOPIO Y TENDIDO DE MATERIAL EXCEDENTE PRODUCTO DE LA FRACTURACIÓN DE ROCAS, SE VIENE CONSTRUYENDO PLATAFORMAS CON EL MATERIAL PROPIO USANDO EQUIPO TRACTOR ORUGA.

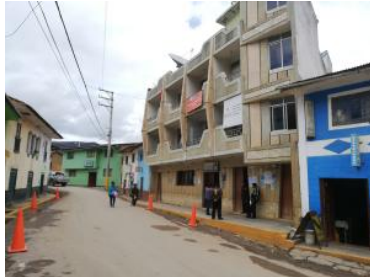
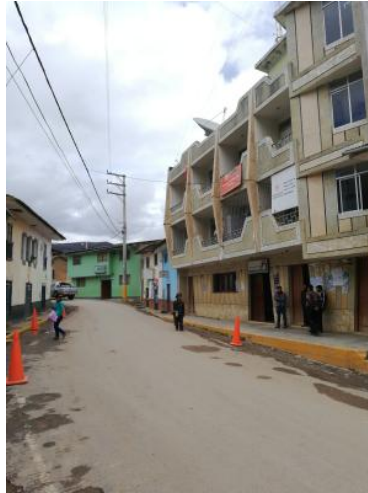
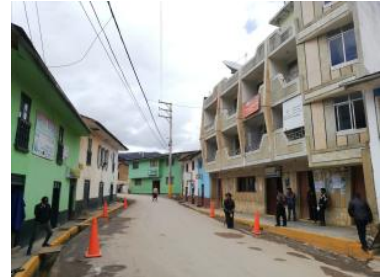
PROGRESIVA: OFICINA CR20 KM 67+200 TRAMO II

OFICINAS DEL CONTRATISTA CR20 EN EL TRAMO II LOCALIDAD DE CHAVINILLO

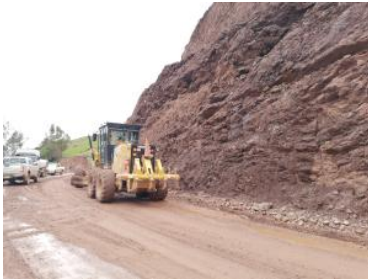
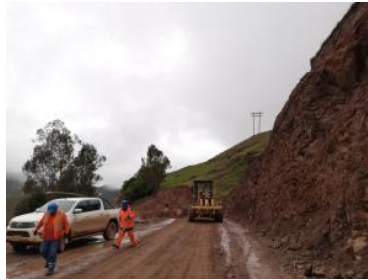
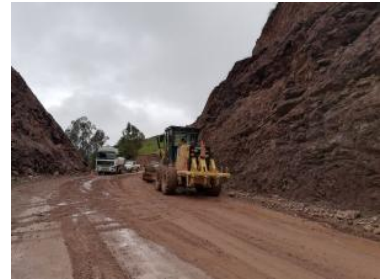
PROGRESIVA: MEJORAMIENTO VÍA KM 50+250

MEJORAMIENTO DE LA VÍA CON EQUIPO MOTONIVELADORA Y RODILLO VIBRO
COMPACTADOR

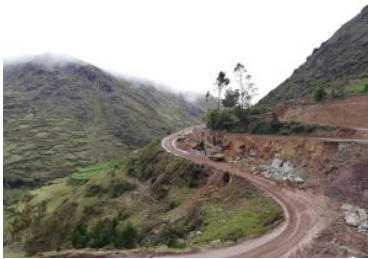
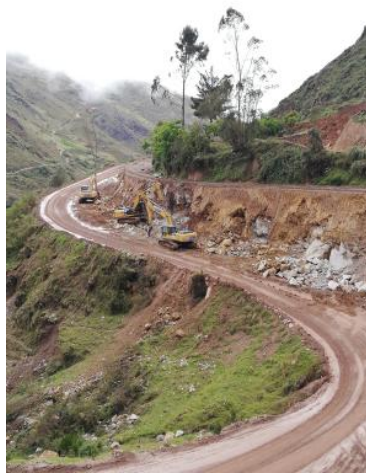
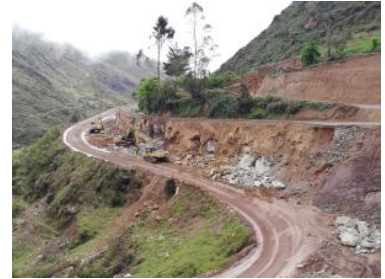
PROGRESIVA: FRACTURACIÓN DE ROCAS KM 46+800

TRABAJOS DE FRACTURACIÓN DE ROCAS, CORTE, PERFILADO DE TALUD, ENSANCHAMIENTO DE LA VÍA CON EQUIPO MAQUINARIA MARTILLO HIDRÁULICO Y CARGUIO DEL MATERIAL AL CAMIÓN VOLQUETE PARA LA ELIMINACIÓN DE MATERIAL EXCEDENTE A LOS DME's.

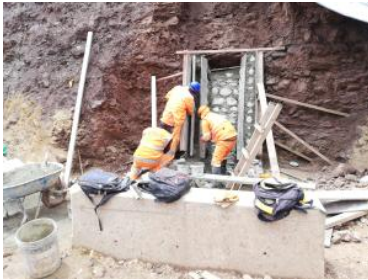
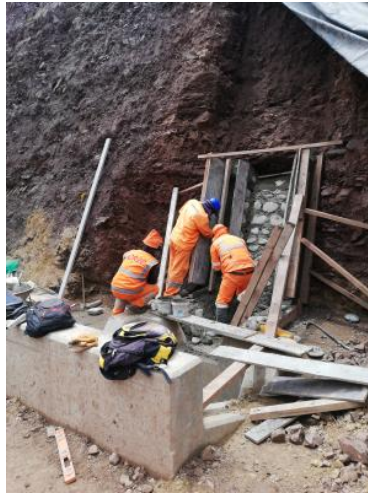
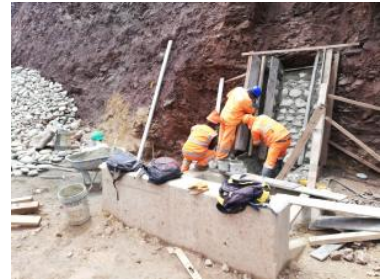
PROGRESIVA: ALCANTARILLA KM 45+350

ENCOFRADO DE MADERA DEL EMBOQUILLADO DE LA ENTRADA DE AGUA, PARA LA CAJA RECEPTORA DE LA ALCANTARILLA DE TMC DE 48"

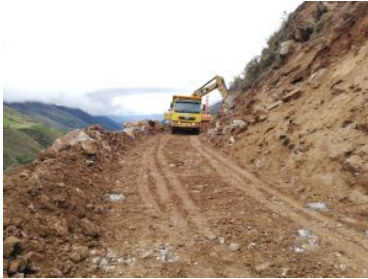
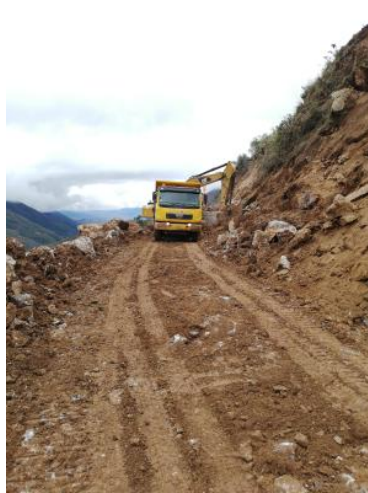
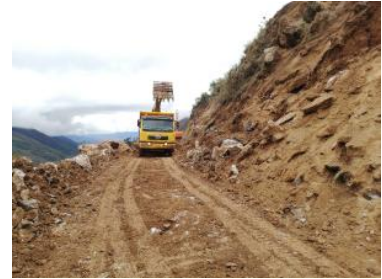
PROGRESIVA: CORTE DE TALUD KM 43 +000

CORTE, PERFILADO DE TALUD, ENSANCHAMIENTO DE LA VÍA CON EQUIPO MAQUINARIA EXCAVADORA Y CAMIÓN VOLQUETE PARA LA ELIMINACIÓN DE MATERIAL EXCEDENTE A LOS DME's.

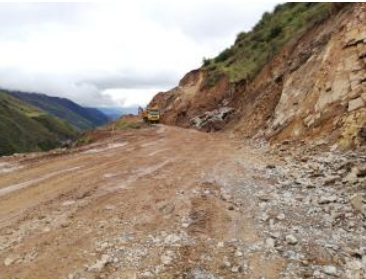
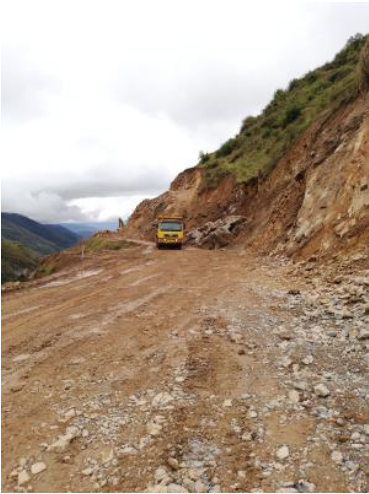
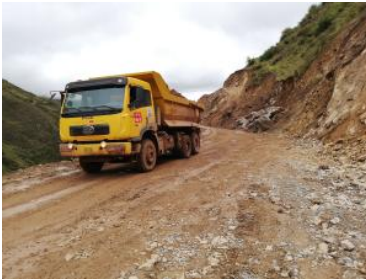
Actividades:
PROGRESIVA: CARGUIO Y TRANSPORTE KM 43+400

CDescripcion_____:
CARGUIO Y TRANSPORTE DEL MATERIAL DE CORTE DE TALUD AL DME DEL KM 52+730 LADO C

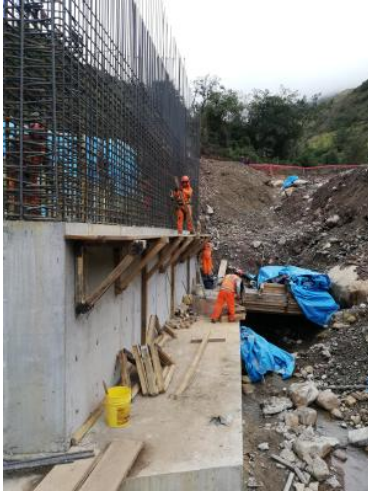
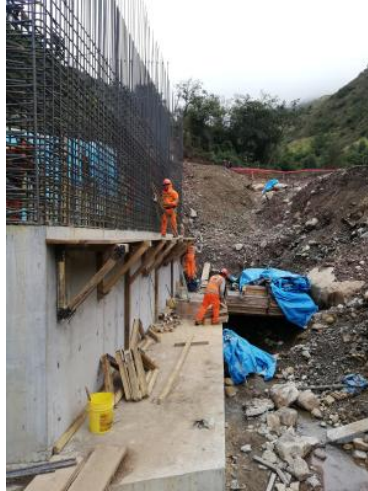
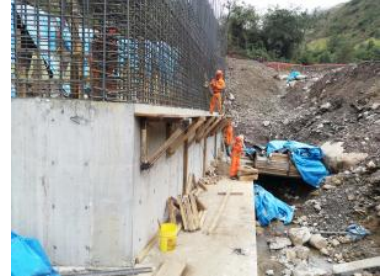
PROGRESIVA: PUENTE SHIRAGRA KM 34+612

SE CONTINUA CON LA COLOCACIÓN Y ARMADO DE ACERO DE REFUERZO HORIZONTAL Y VERTICAL EN LA SEGUNDA ELEVACIÓN DE LA PANTALLA DEL ESTRIBO LADO DERECHO DEL PUENTE SHIRAGRA

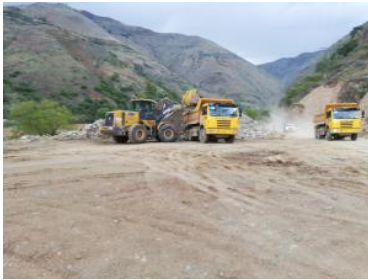
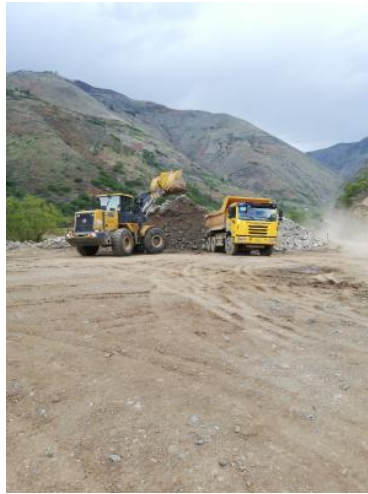
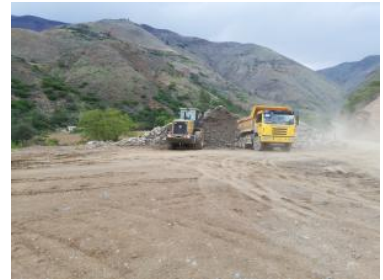
Actividades:
PROGRESIVA: CANTERA DE RIÓ KM 10+420

CDescripcion_____:
CARGUIO Y TRANSPORTE DE MATERIAL DE CANTERA DE RÍO A LA PROGRESIVA DEL KM 12+900

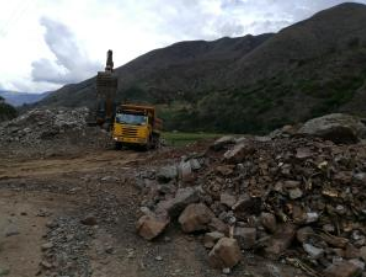
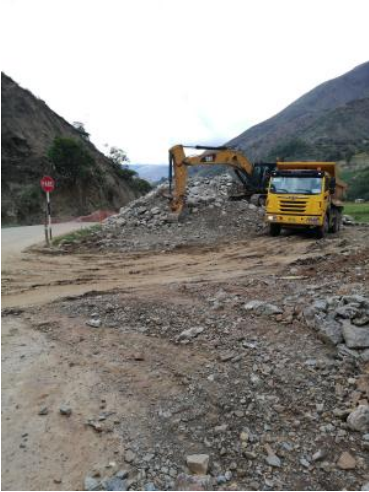
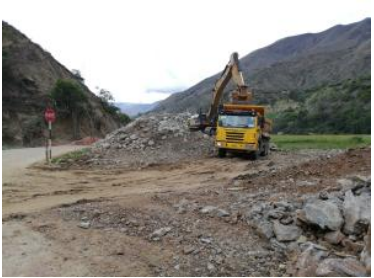
Actividades:
PROGRESIVA: KM 10+420

CDescripcion_____:
CARGUIO Y TRANSPORTE DE MATERIAL DE CANTERA DE RÍO A LA PROGRESIVA DEL KM 12+900

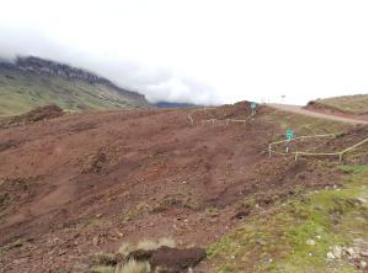
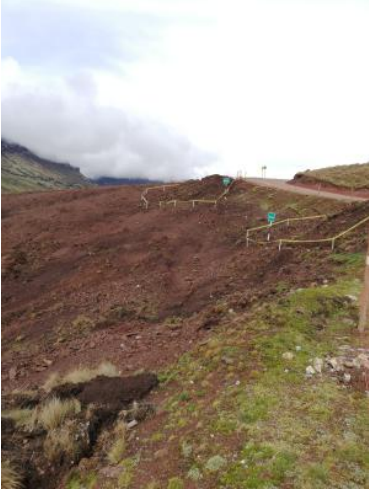
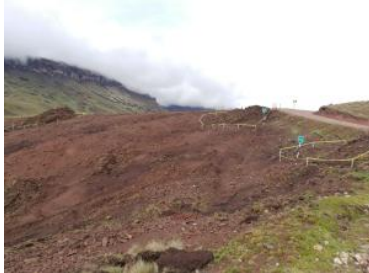
Actividades:
PROGRESIVA: KM 52+730

CDescripcion_____:
ACOPIO Y CERCADO DE MATERIAL ORGÁNICO DE TOP SOIL

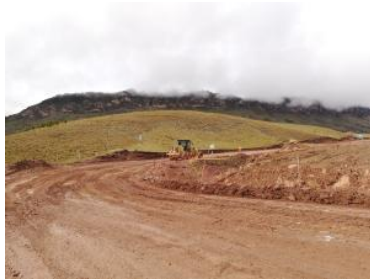
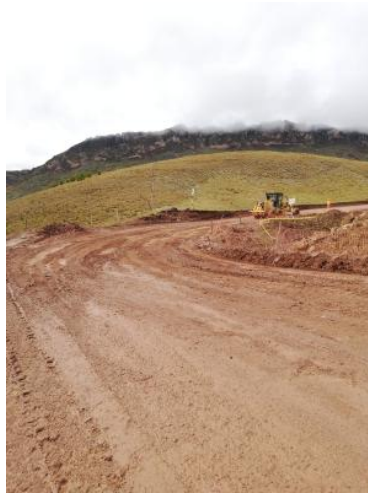
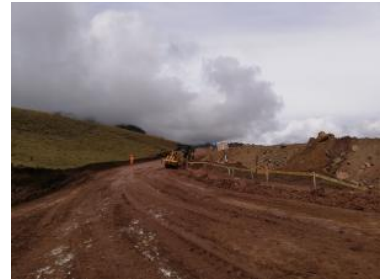
PROGRESIVA: KM 52+690

MEJORAMIENTO DE LA VÍA CON EQUIPO MOTONIVELADORA Y RODILLO VIBRO COMPACTADOR

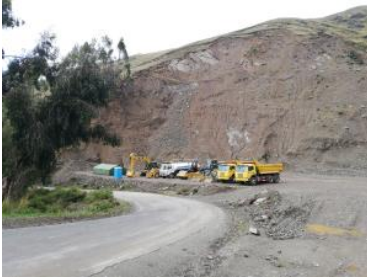
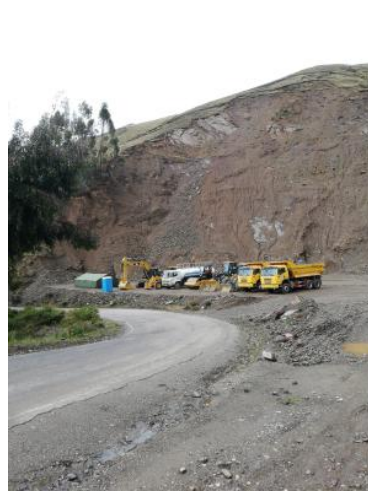
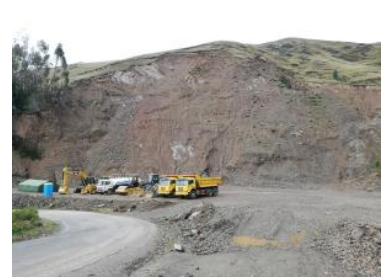
PROGRESIVA: KM 57+780 TRAMO II

-SE OBSERVA EQUIPOS DETENIDOS POR FALTA DE COMBUSTIBLE Y FALLAS MECANICAS QUE NO SON ATENDIDAS DE INMEDIATO.

EN LA CANTERA DEL KM 57+780 SE ENCUENTRAN EQUIPOS DETENIDOS QUE PERTENECEN AL CONTRATISTA CR20 DEL TRAMO II

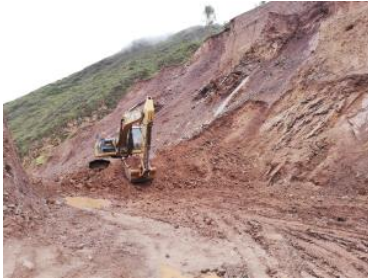
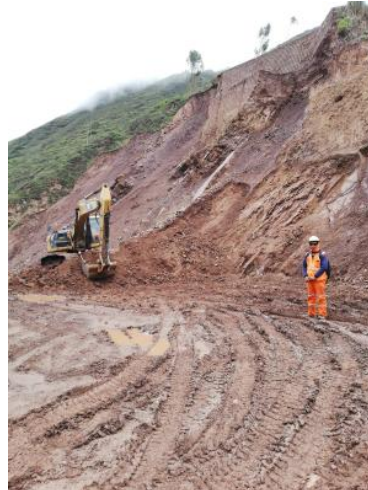
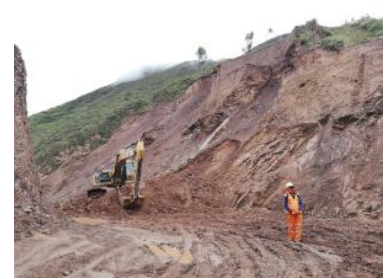
PROGRESIVA: KM 44+180

CORTE, PERFILADO DE TALUD, ENSANCHAMIENTO DE LA VÍA CON EQUIPO MAQUINARIA EXCAVADORA Y CAMIÓN VOLQUETE PARA LA ELIMINACIÓN DE MATERIAL EXCEDENTE A LOS DME's.

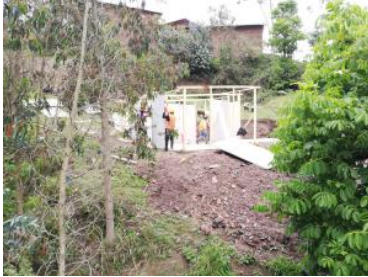
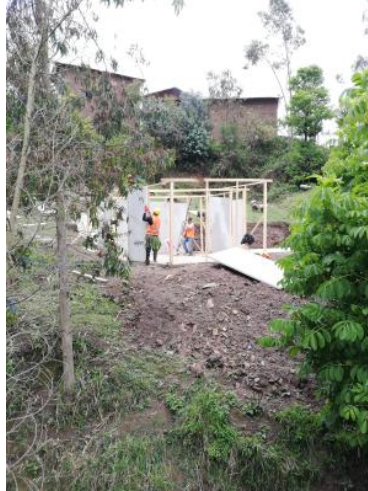
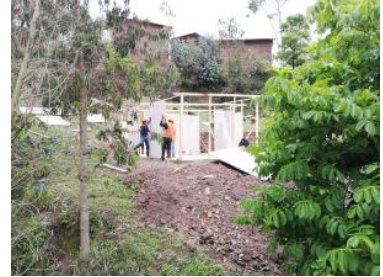
PROGRESIVA: KM 44+100

-EL CONTRATISTA CR20 VIENE REALIZANDO LOS TRABAJOS DE LAS PLATAFORMAS DONDE SE CONSTRUIRAN LAS VIVIENDAS CON LENTITUD

CONSTRUCCIÓN DE MÓDULOS PREFABRICADAS DE VIVIENDAS DONDE SERÁN RE UBICADAS LA FAMILIAS QUE FUERON AFECTADOS POR LA CONSTRUCCIÓN DE LA CARRETERA

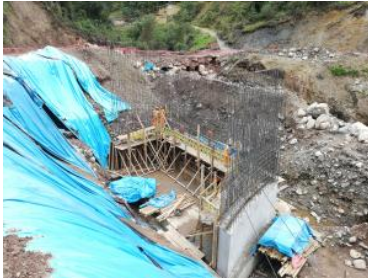
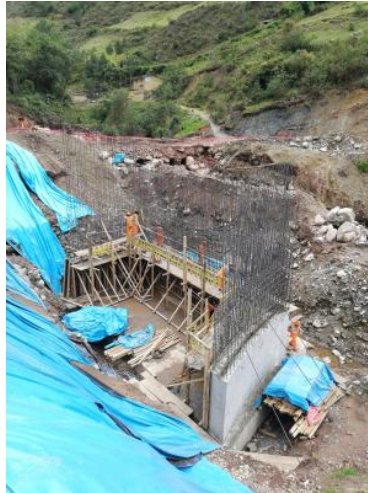
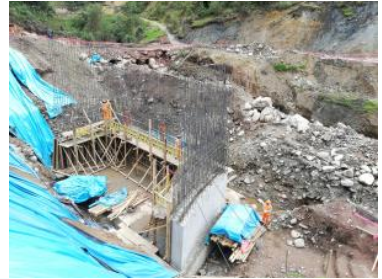
PROGRESIVA: PUENTE SHIRAGRA KM 34+612

SE CONTINUA CON LA COLOCACIÓN Y ARMADO DE ACERO DE REFUERZO HORIZONTAL Y VERTICAL EN LA SEGUNDA ELEVACIÓN DE LA PANTALLA DEL ESTRIBO LADO DERECHO DEL PUENTE SHIRAGRA

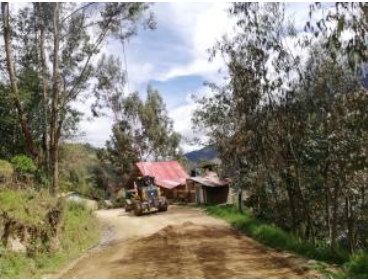
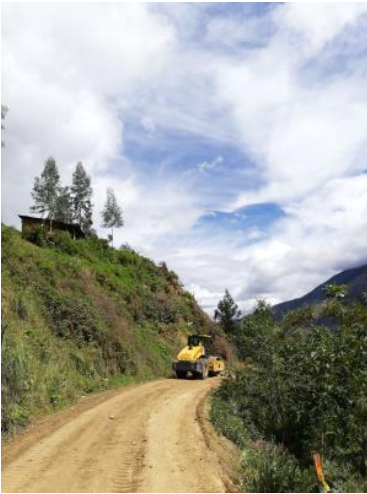
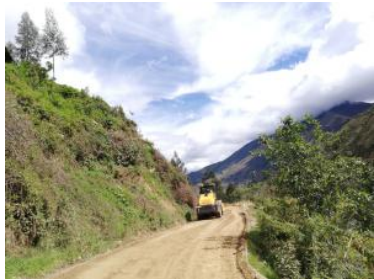
Actividades:
PROGRESIVA: KM 26+600

CDescripcion_____:
MEJORAMIENTO DE LA VÍA CON EQUIPO MOTONIVELADORA Y RODILLO VIBRO COMPACTADOR

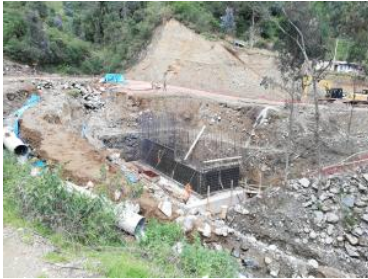
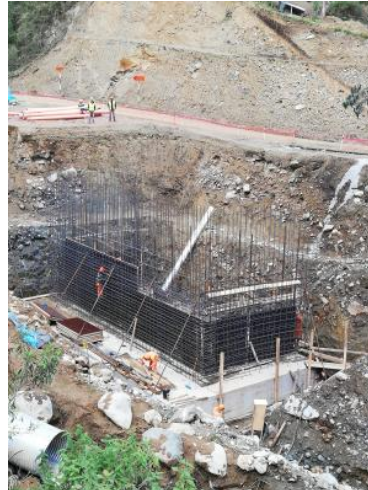
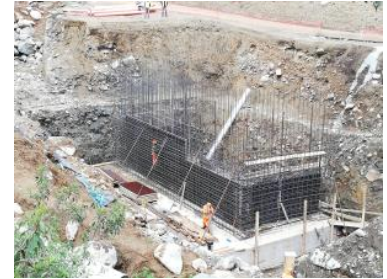
PROGRESIVA: PUENTE CHINCHAN KM 26+339

SE CONTINUA CON LA COLOCACIÓN Y ARMADO DE ACERO DE REFUERZO HORIZONTAL Y VERTICAL EN LA PRIMERA ELEVACIÓN DE LA PANTALLA DEL ESTRIBO LADO IZQUIERDO DEL PUENTE CHINCHAN

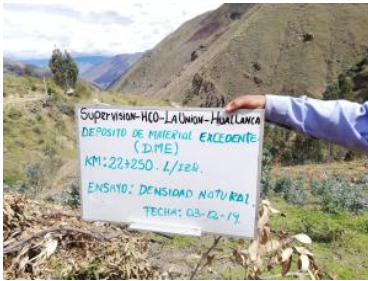
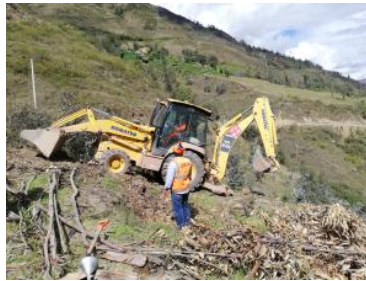
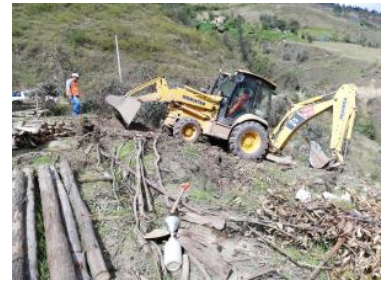
PROGRESIVA: KM 22+250

ENSAYO DE DENSIDAD NATURAL Y EXCAVACIÓN DE CALICATAS CON EQUIPO RETRO EXCAVADORA PARA VER EL TERRENO DE MATERIAL EXCEDENTE DE LOS DME

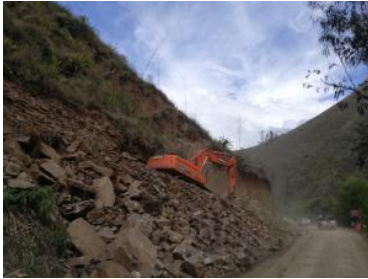
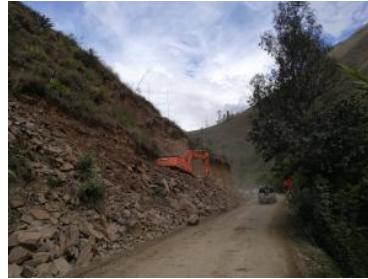
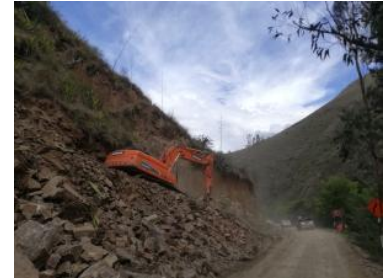
PROGRESIVA: KM 16+200

CORTE, PERFILADO DE TALUD, ENSANCHAMIENTO DE LA VÍA CON EQUIPO MAQUINARIA EXCAVADORA Y CAMIÓN VOLQUETE PARA LA ELIMINACIÓN DE MATERIAL EXCEDENTE A LOS DME's.

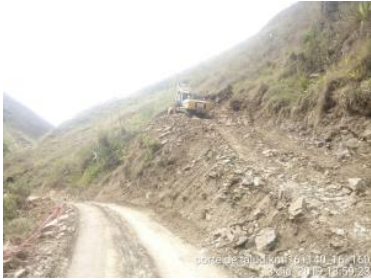
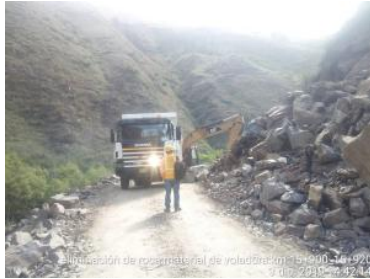
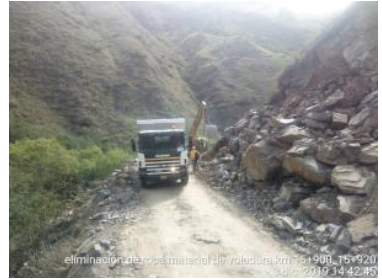
Actividades:
PROGRESIVA: KM 15+700

CDescripcion_____:
CORTE, PERFILADO DE TALUD, ENSANCHAMIENTO DE LA VÍA CON EQUIPO MAQUINARIA EXCAVADORA Y CAMIÓN VOLQUETE PARA LA ELIMINACIÓN DE MATERIAL EXCEDENTE A LOS DME's.

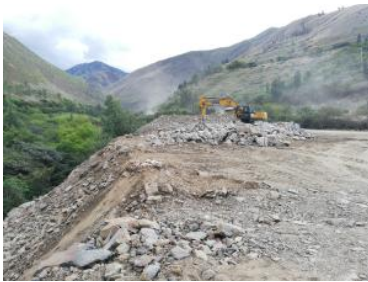
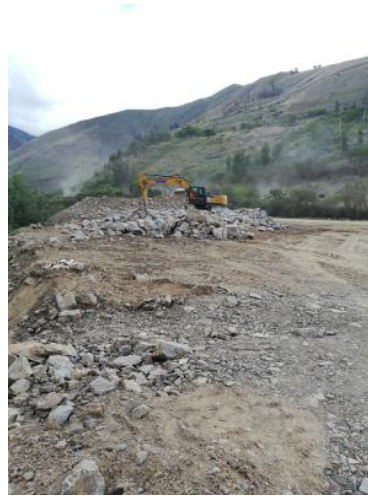
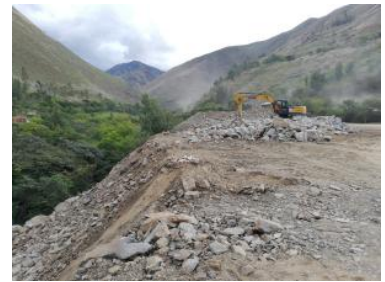
PROGRESIVA: KM 12+900

TRABAJOS DE FRACTURACIÓN DE ROCAS CON EQUIPO MAQUINARIA MARTILLO
HIDRÁULICO Y ACOPIO DEL MATERIAL SOBRE EL DME

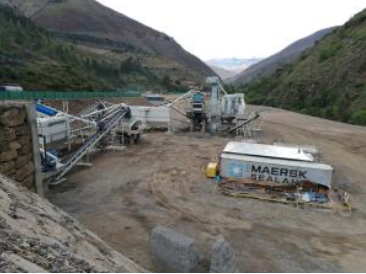
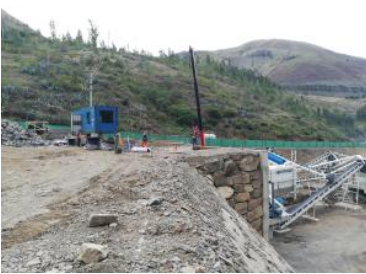
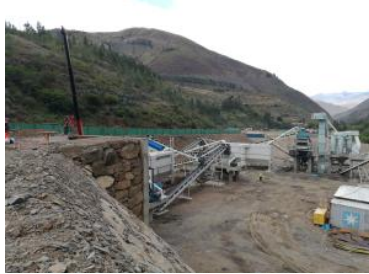
Actividades:
PROGRESIVA: PLANTA INDUSTRIAL DEL CONTRATISTA CR20 KM 12+900

CDescripcion_____:
CONTINUA CON LOS TRABAJOS DE INSTALACIÓN DE LAS MAQUINARIAS COMO SON LA PLANTA DE CONCRETO, PLANTA DE ASFALTO Y EL LABORATORIO DE SUELOS Y PAVIMENTOS EN EL CAMPAMENTO DEL CONTRATISTA CR20
