BITACORA ELECTRÓNICA DE OBRA

Confirma Bitacora:	Nro Informe:	Fecha Informe:	Nombre De La Obra:	Personal Encargado:
	16	04-12-2019	Carretera Oyon - Ambo, Tramo I: Oyon - Desvío Cerro de Pasco	LUCIO ISAIAS ANAMARIA RUIZ

Panel Fotográfico de la Bitacora de Obras

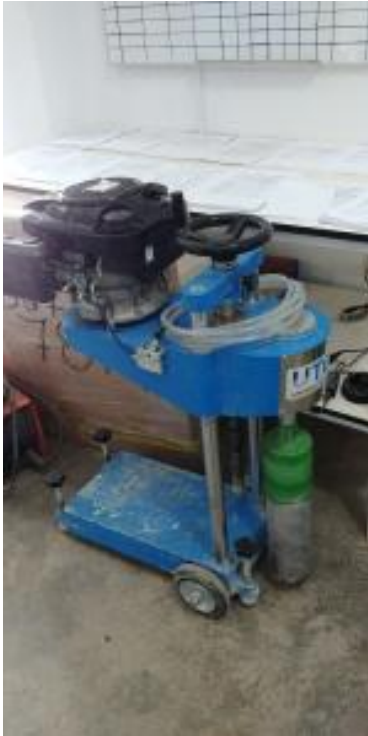
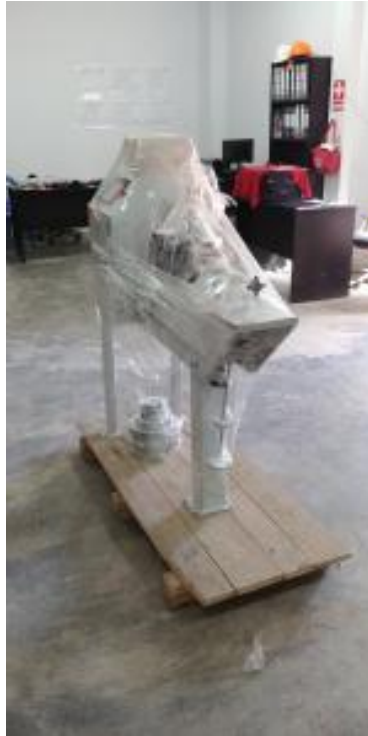
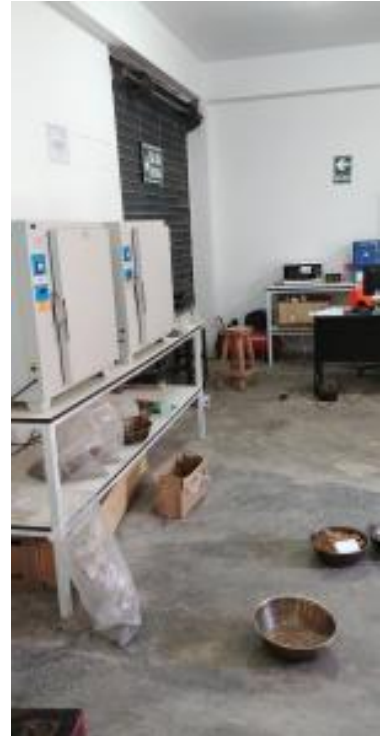
Inspección del laboratorio de materiales del contratista

El laboratorio de materiales del contratista se encuentra bien equipado y realizan casi todos los ensayos de calidad, contrario al laboratorio de la Supervisión donde no se realiza ensayos en el laboratorio.

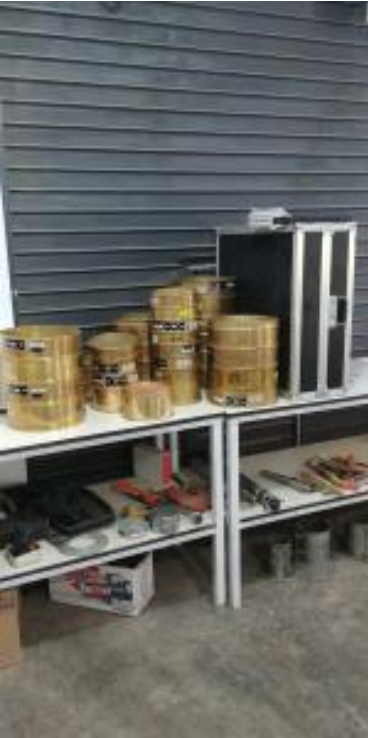
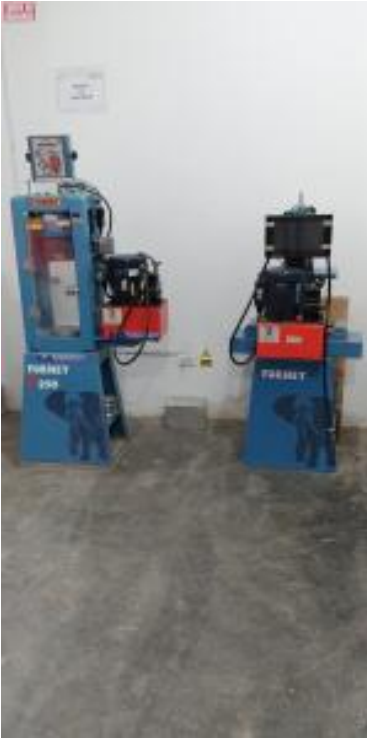
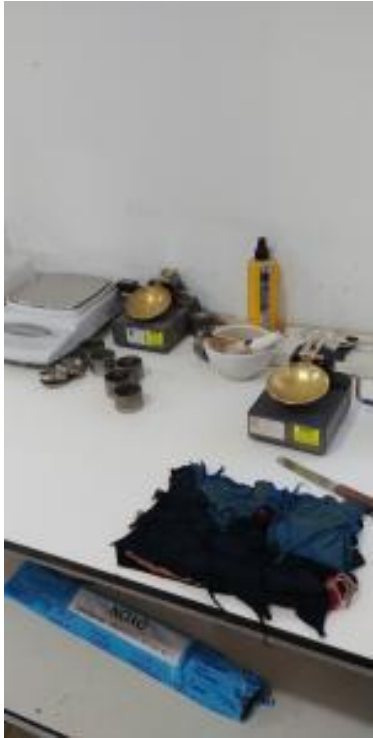
Actividades:
Inspección del laboratorio de ensayo de materiales del contratista en Oyon

CDescripcion_____:
Se aprecia mas fotos de los equipos encontrados en el laboratorio del contratista, asimismo se encontró personal realizando ensayos de materiales como proctor, equivalente de arena y granulometría.

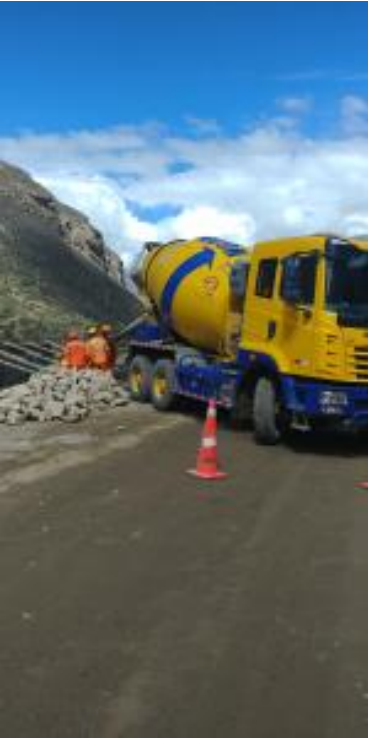
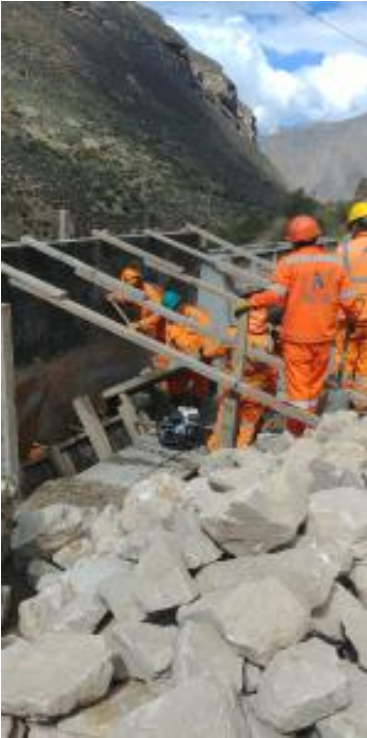
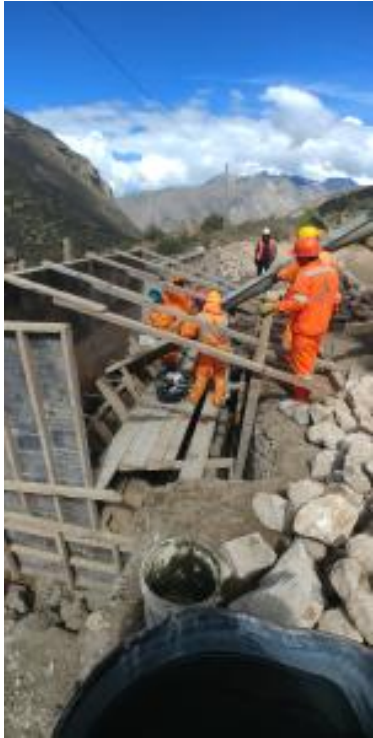
Actividades:
Vaciado del segundo cuerpo del muro de contención con concreto ciclopeo

CDescripcion_____:
En el km. 136+660 se encontró una cuadrilla de personal realizando trabajos de vaciado del segundo cuerpo de un muro de contención de concreto ciclopeo, el concreto es proveído por la concretera Unicon.
