BITACORA ELECTRÓNICA DE OBRA

Confirma Bitacora: Si
Nro Informe: 142
Fecha Informe: 03-12-2019
Nombre De La Obra: Carretera Moquegua - Omate - Arequipa Tramo: Il km. 35 al km. 153.50
Personal Encargado: LUZMILA GUERRA MOTTA

Inspección visual en campo respecto a ejecución de obra y participación de reunión de coordinación entre personal de PVN, CVDS y CSVA.

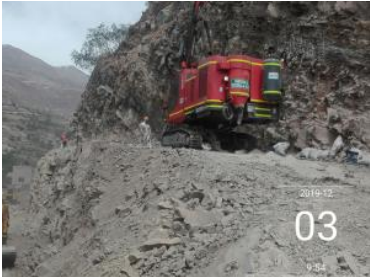
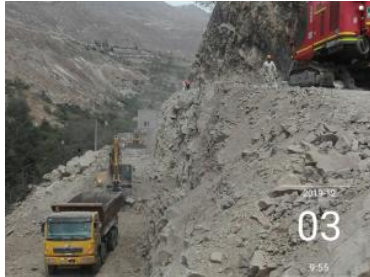
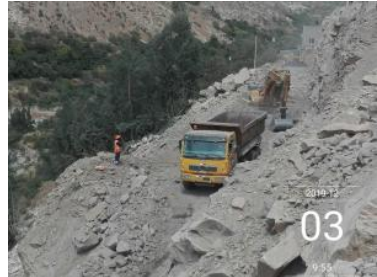
Actividades:
Movimiento de tierras: Eliminación de material de voladura y perforación en piso de banquetta entre los kms 110+930 @ 118+980 y 110+900 @ 110+930 respectivamente.

- Equipos para la eliminación de material de voladura: 1 und excavadora sobre orugas, 1 und tractor sobre orugas y voquetes.
- Equipos para la perforación en piso de banquetta: 1 und rockdrill
- Se toma conocimiento que el material excedente es transportado y depositado en el DME ubicado en el km 107+270.
- Dado que el tramo es estrecho y se encuentra en etapa de corte de material para ampliación de plataforma el CVDS ha tomado las medidas de seguridad correspondientes para el ordenamiento de la transitabilidad vehicular y peatonal apreciándose hasta 4 vigías.

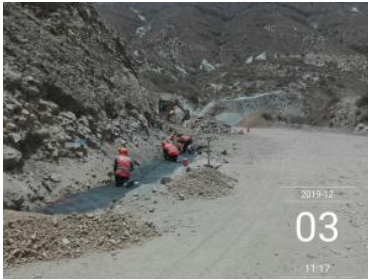
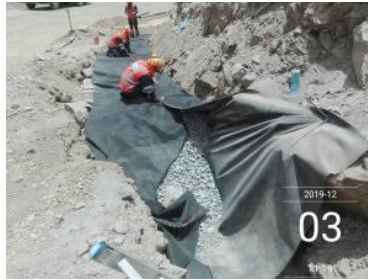
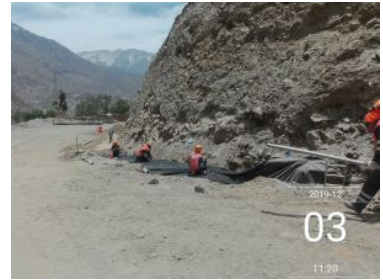
Sub drenes: construcción de sub drenes entre los kms 118+120 @ 118+200

- Equipos: 1 und retroexcavadora y 1 und volquete
- Excavación para sub dren a profundidad de 1.70 m, de la plataforma existente.
- Se toma conocimiento que el material excedente es eliminado en el DME ubicado en el km 115+220
- Tendido de tubería PVC SAP perforada
- Colocación del filtro drenante envuelto en el geotextil.
- Relleno compactado de sub dren.
