BITACORA ELECTRÓNICA DE OBRA

Confirma Bitacora:	Nro Informe:	Fecha Informe:	Nombre De La Obra:	Personal Encargado:
Si	N ° 088- PVN - MJQ Y - 2019	04-12-2019	HUANUCO - HUALLANCA (T1)	MICHAEL JESUS QUISPE YAURI

OBRA: MEJORAMIENTO Y CONSERVACIÓN POR NIVELES DE SERVICIO Y OPERACIÓN DEL CORREDOR VÍAL HUÁNUCO - LA UNIÓN - HUALLANCA - DV. ANTAMINA Y EMP. PE-3N (TINGO CHICO) - NUEVAS FLORES - LLATA - ANTAMINA"

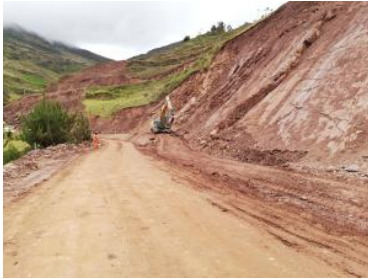
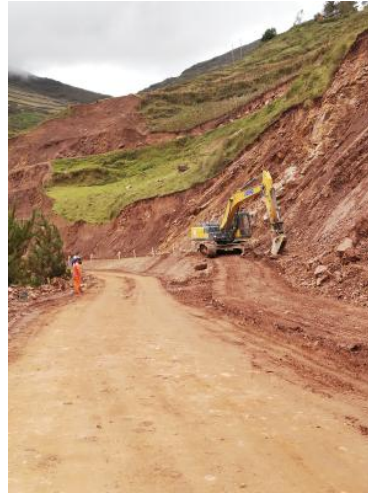
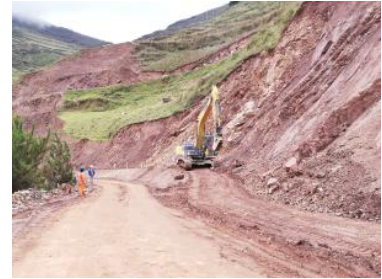
PROGRESIVA: KM 46+100

TRABAJOS DE FRACTURACIÓN DE ROCAS, CORTE, PERFILADO DE TALUD, ENSANCHAMIENTO DE LA VÍA CON EQUIPO MAQUINARIA MARTILLO HIDRÁULICO Y CAMIÓN VOLQUETE PARA LA ELIMINACIÓN DE MATERIAL EXCEDENTE A LOS DME's.

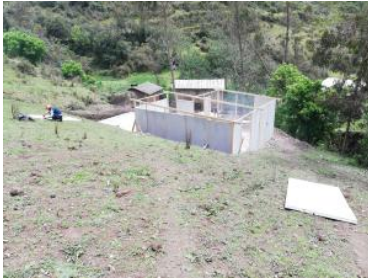
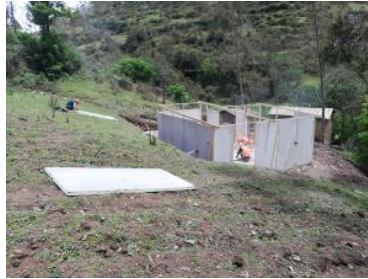
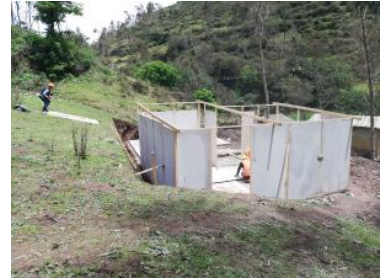
PROGRESIVA: MÓDULOS PREFABRICADOS KM 44+180

CONSTRUCCIÓN DE MÓDULOS PREFABRICADAS DE VIVIENDAS DONDE SERÁN RE UBICADAS LA FAMILIAS QUE FUERON AFECTADOS POR LA CONSTRUCCIÓN DE LA CARRETERA.

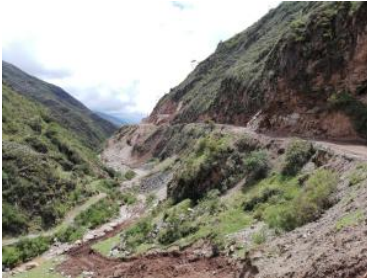
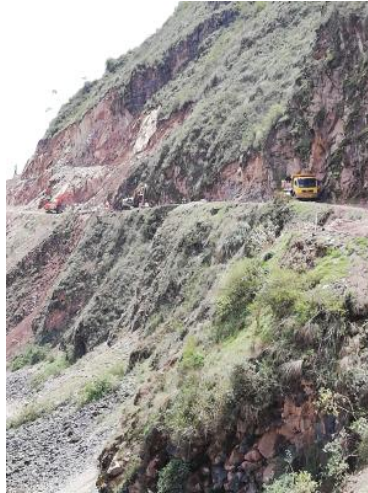
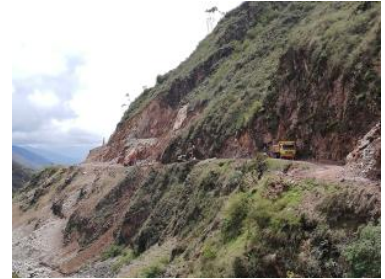
PROGRESIVA: KM 43+600

CORTE, PERFILADO DE TALUD, ENSANCHAMIENTO DE LA VÍA CON EQUIPO MAQUINARIA EXCAVADORA Y CAMIÓN VOLQUETE PARA LA ELIMINACIÓN DE MATERIAL EXCEDENTE A LOS DME's.

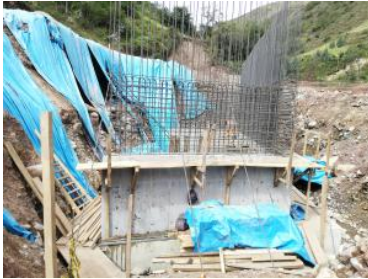
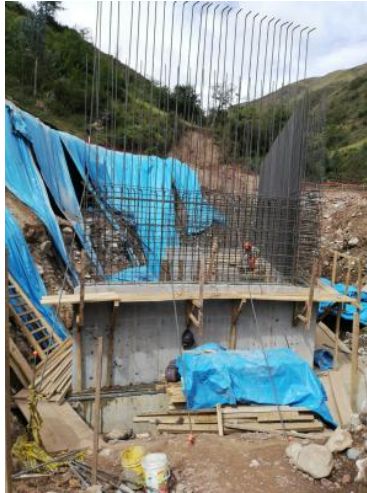
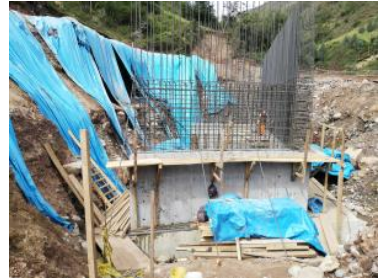
Actividades:
PROGRESIVA: PUENTE SHIRAGRA KM 34+612

CDescripcion_____:
SE CONTINUA CON LA COLOCACIÓN Y ARMADO DE ACERO DE REFUERZO HORIZONTAL Y VERTICAL EN LA SEGUNDA ELEVACIÓN DE LA PANTALLA DEL ESTRIBO LADO DERECHO DEL PUENTE SHIRAGRA

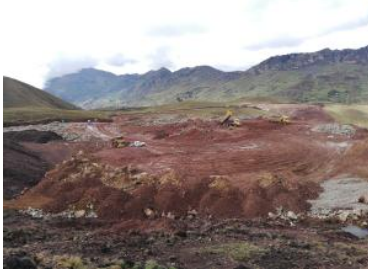
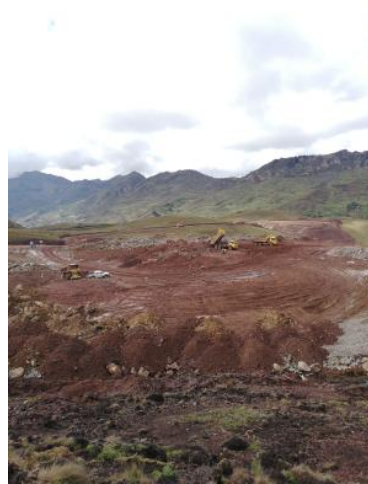
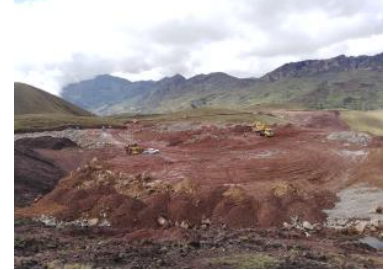
PROGRESIVA: KM 52+730 LADO C

DEPOSITO DE MATERIAL EXCEDENTE (DME), ACOPIO Y TENDIDO DE MATERIAL EXCEDENTE PRODUCTO DE LA FRACTURACIÓN DE ROCAS, SE VIENE CONSTRUYENDO PLATAFORMAS CON EL MATERIAL PROPIO USANDO EQUIPO TRACTOR ORUGA.

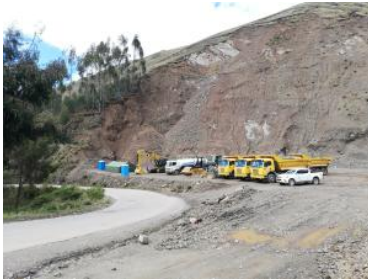
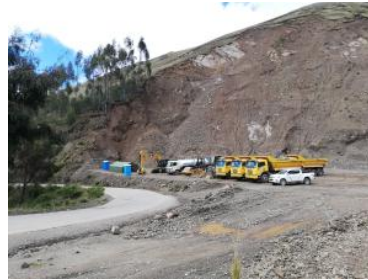
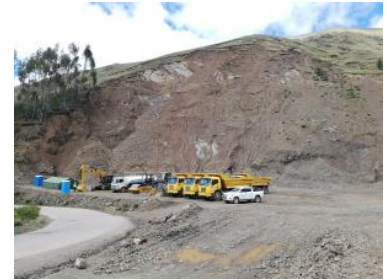
PROGRESIVA: TRAMO II KM 57+760

-SE OBSERVA EQUIPOS DETENIDOS POR FALTA DE COMBUSTIBLE Y FALLAS MECANICAS QUE NO SON ATENDIDAS DE INMEDIATO.

EN LA CANTERA DEL KM 57+780 SE ENCUENTRAN EQUIPOS DETENIDOS QUE PERTENECEN AL CONTRATISTA CR20 DEL TRAMO II

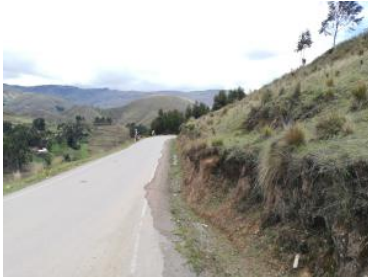
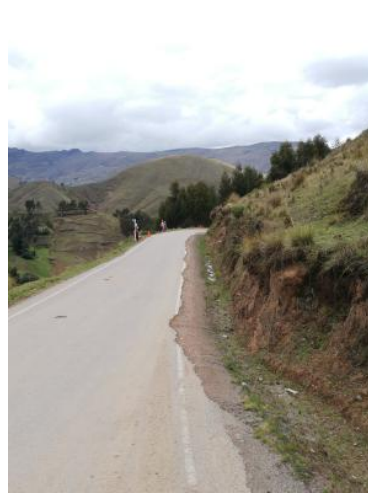
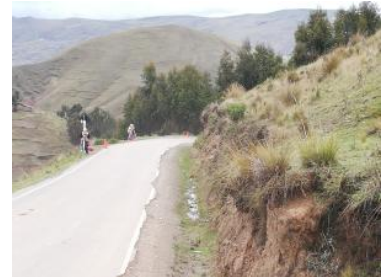
PROGRESIVA: KM 57+620

LEVANTAMIENTO TOPOGRÁFICO DEL TRAMO II

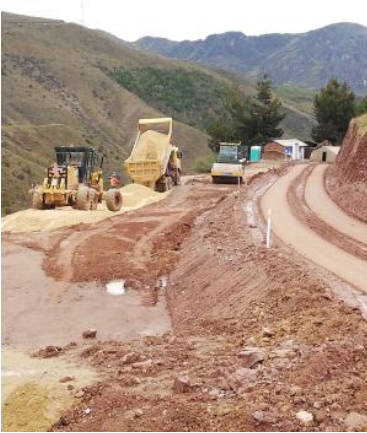
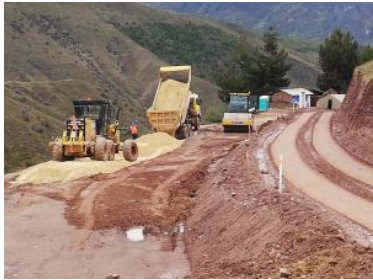
Actividades:
PROGRESIVA: KM 51+440

CDescripcion_____:
RELLENO DE MATERIAL GRANULAR DE LA CANTERA KM 40+200, PARA LA CONFORMACIÓN DE LA BANQUETA

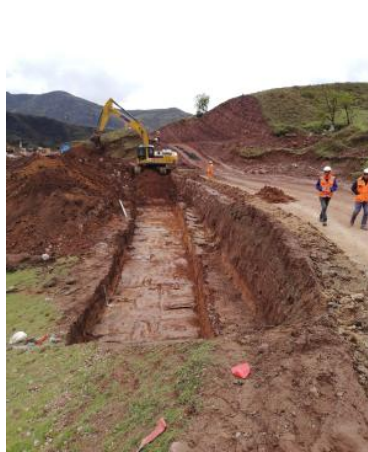
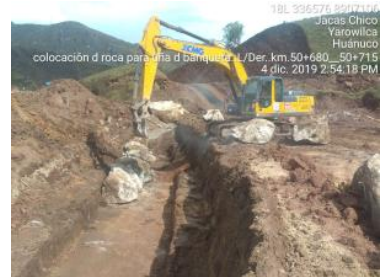
Actividades:
PROGRESIVA: KM 50+700

ENROCADO CON ROCAS FRACTURADAS QUE SON EXTRAÍDAS DEL KM 43+300, COLOCANDO AL PIE DEL RELLENO PARA LA CONFORMACIÓN DE LA BANQUETA Y QUE ES RELLENADA CON MATERIAL GRANULAR PARA CUBRIR LAS AREAS DE ESPACIOS VACIOS Y LOGRAR UN MAYOR HERMETISMO EN LA COMPACTACIÓN.

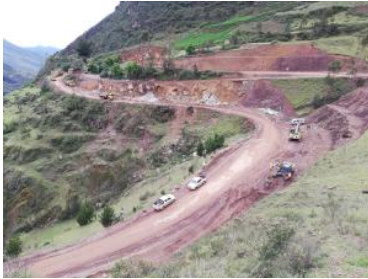
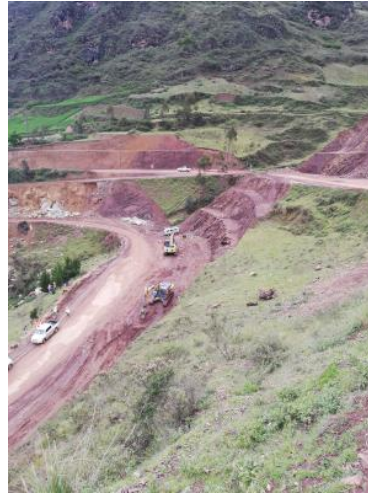
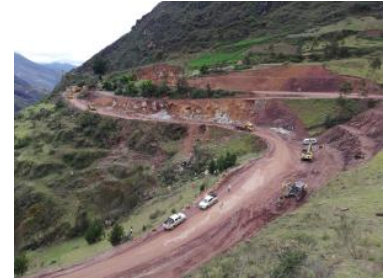
PROGRESIVA: KM 46+500

CORTE, PERFILADO DE TALUD, ENSANCHAMIENTO DE LA VÍA CON EQUIPO MAQUINARIA EXCAVADORA Y CAMIÓN VOLQUETE PARA LA ELIMINACIÓN DE MATERIAL EXCEDENTE A LOS DME's.

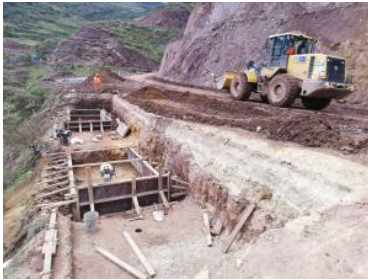
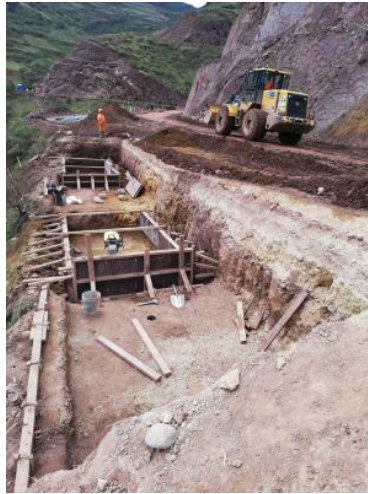
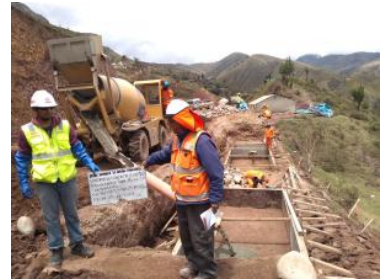
PROGRESIVA: KM 46+175

COLOCACIÓN DE CONCRETO FC=100 KG/CM², DE LA FALSA ZAPATA PARA LA CONSTRUCCIÓN DEL MURO DE CONTENCIÓN

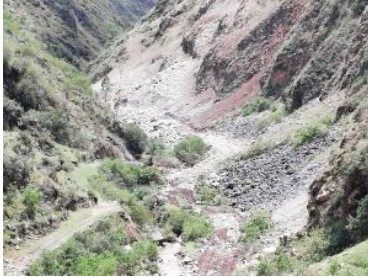
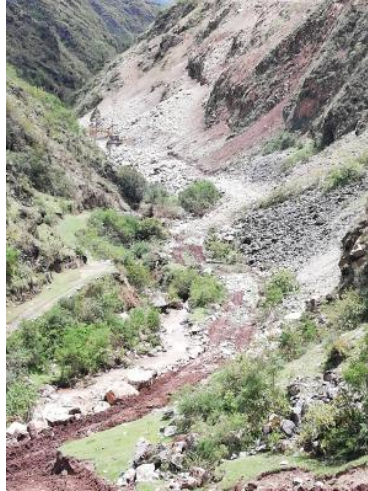
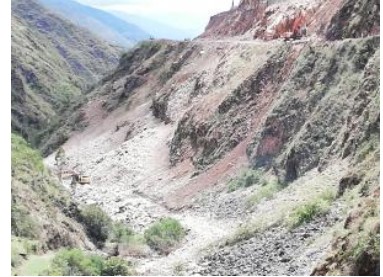
PROGRESIVA: KM 43+500

LA EMPRESA CONTRATISTA CR20 PROCEDIÓ A REALIZAR LA LIMPIEZA DE QUEBRADA QUE SE ENCUENTRA COLMATADA DE ROCAS FRACTURADAS PRODUCTO DE LA VOLADURA DE ROCAS AL REALIZAR LOS CORTES DE TALUD.

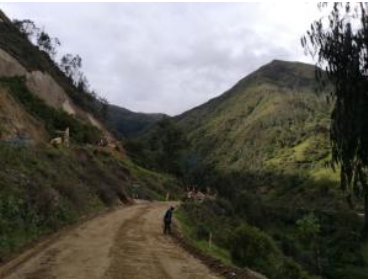
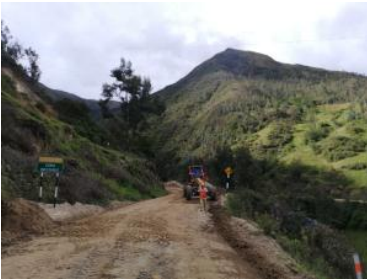
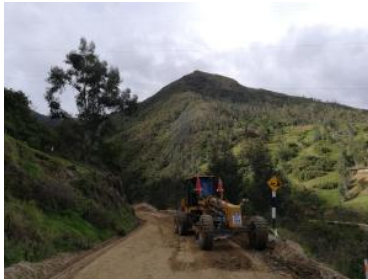
Actividades:
PROGRESIVA: KM 28+500

CDescripcion_____:
MEJORAMIENTO DE LA VÍA CON EQUIPO MOTONIVELADORA Y RODILLO VIBRO COMPACTADOR

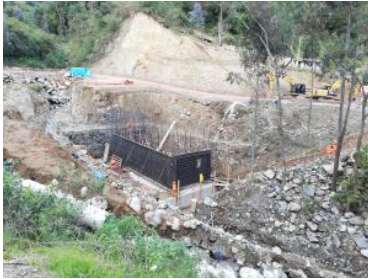
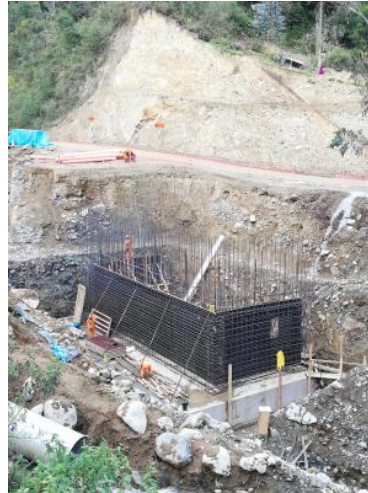
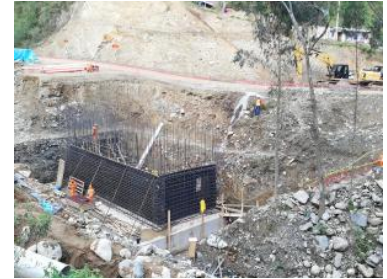
PROGRESIVA: PUENTE CHINCHAN KM 26+339

SE CONTINUA CON LA COLOCACIÓN Y ARMADO DE ACERO DE REFUERZO HORIZONTAL Y VERTICAL EN LA PRIMERA ELEVACIÓN DE LA PANTALLA DEL ESTRIBO LADO IZQUIERDO DEL PUENTE CHINCHAN

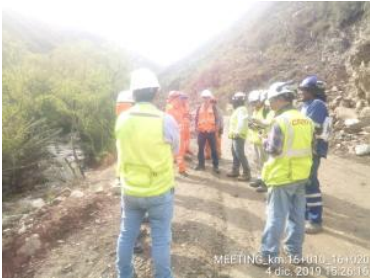
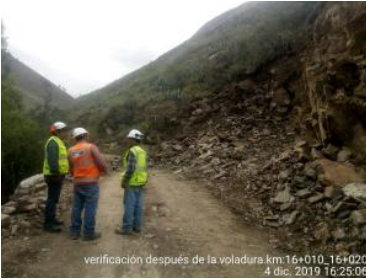
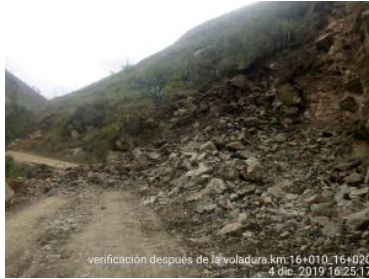
Actividades:
PROGRESIVA: KM 16+010

CDescripcion _____:
MEETING DE COORDINACIÓN DE VOLADURA DE ROCA, MATERIAL QUE ES FRACTURADO Y TRANSPORTADO AL DEPOSITO DE MATERIAL EXCEDENTE (DME)

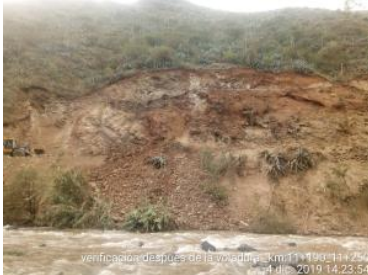
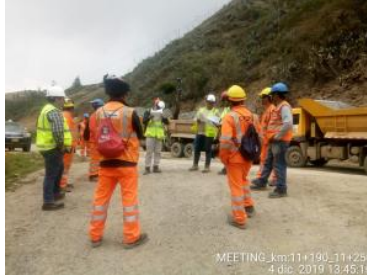
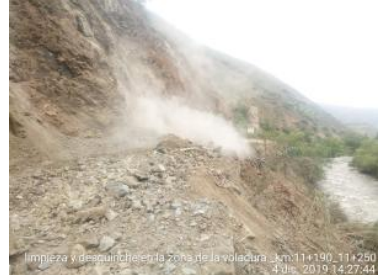
Actividades:
PROGRESIVA: CORTE DE TALUD KM 11+190

CDescripcion_____:
TRABAJOS DE FRACTURACIÓN DE ROCAS, CORTE, PERFILADO DE TALUD, ENSANCHAMIENTO DE LA VÍA CON EQUIPO MAQUINARIA MARTILLO HIDRÁULICO Y CAMIÓN VOLQUETE PARA LA ELIMINACIÓN DE MATERIAL EXCEDENTE A LOS DME's.
