BITACORA ELECTRÓNICA DE OBRA

REGISTRO DE LA BITACORA Y FOTO DEL CUADERNO DE OBRA

Confirma Bitacora:	Nro Informe:	Fecha Informe:	Nombre De La Obra:	Personal Encargado:
Si	N ° 089- PVN - MJQ Y - 2019	04-12-2019	HUANUCO - HUALLANCA (T1)	MICHAEL JESUS QUISPE YAURI

OBRA: MEJORAMIENTO Y CONSERVACIÓN POR NIVELES DE SERVICIO Y OPERACIÓN DEL CORREDOR VÍAL HUÁNUCO - LA UNIÓN - HUALLANCA - DV. ANTAMINA Y EMP. PE-3N (TINGO CHICO) - NUEVAS FLORES - LLATA - ANTAMINA"

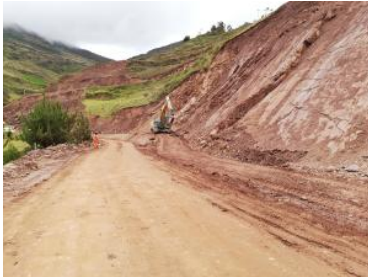
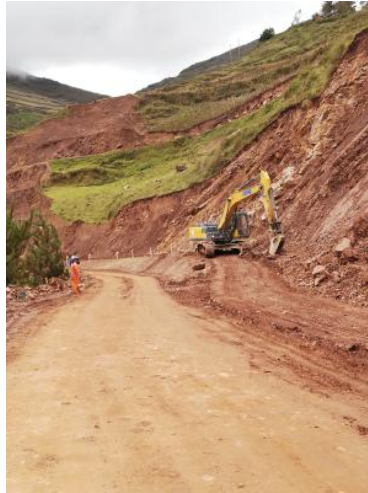
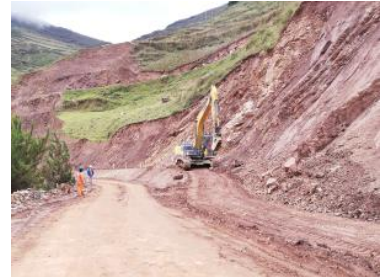
PROGRESIVA: KM 46+100

TRABAJOS DE FRACTURACIÓN DE ROCAS, CORTE, PERFILADO DE TALUD, ENSANCHAMIENTO DE LA VÍA CON EQUIPO MAQUINARIA MARTILLO HIDRÁULICO Y CAMIÓN VOLQUETE PARA LA ELIMINACIÓN DE MATERIAL EXCEDENTE A LOS DME's.

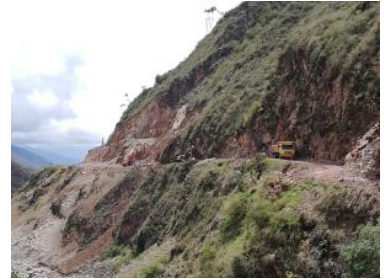
PROGRESIVA: KM 43+600

CORTE, PERFILADO DE TALUD, ENSANCHAMIENTO DE LA VÍA CON EQUIPO MAQUINARIA EXCAVADORA Y CAMIÓN VOLQUETE PARA LA ELIMINACIÓN DE MATERIAL EXCEDENTE A LOS DME's.

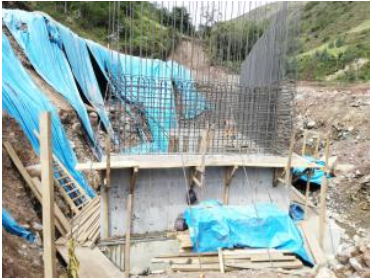
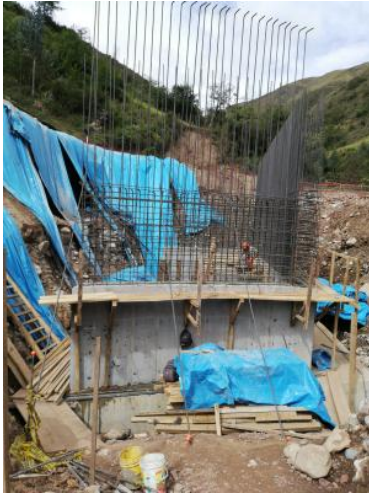
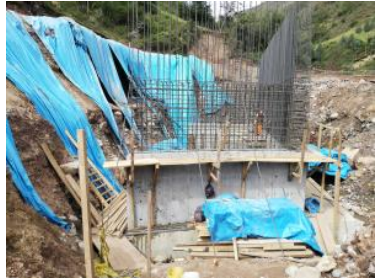
Actividades:
PROGRESIVA: PUENTE SHIRAGRA KM 34+612

CDescripcion _____:
SE CONTINUA CON LA COLOCACIÓN Y ARMADO DE ACERO DE REFUERZO HORIZONTAL Y VERTICAL EN LA SEGUNDA ELEVACIÓN DE LA PANTALLA DEL ESTRIBO LADO DERECHO DEL PUENTE SHIRAGRA

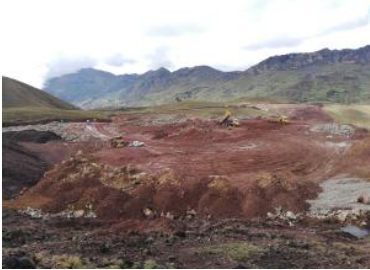
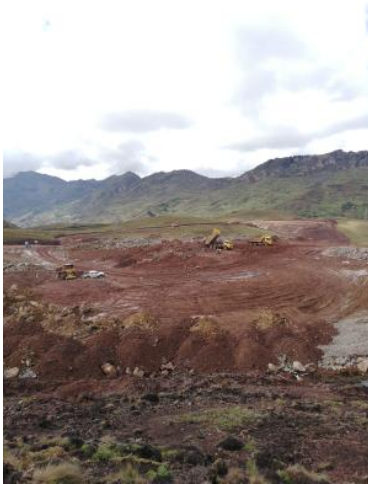
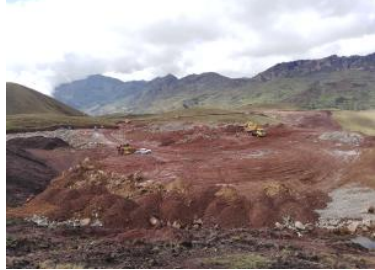
Actividades:
PROGRESIVA: KM 52+730 LADO C

CDescripcion _____:
DEPOSITO DE MATERIAL EXCEDENTE (DME), ACOPIO Y TENDIDO DE MATERIAL EXCEDENTE PRODUCTO DE LA FRACTURACIÓN DE ROCAS, SE VIENE CONSTRUYENDO PLATAFORMAS CON EL MATERIAL PROPIO USANDO EQUIPO TRACTOR ORUGA.

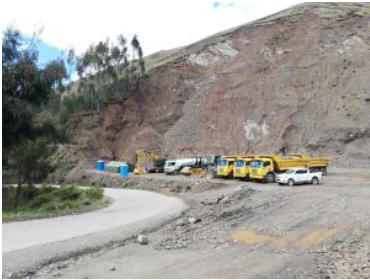
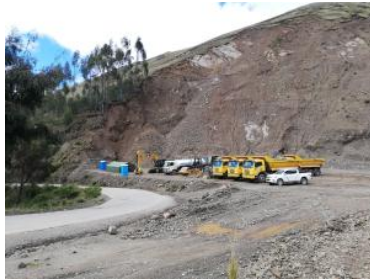
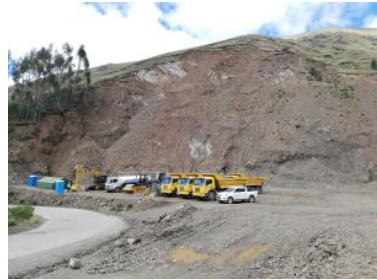
Actividades:
PROGRESIVA: TRAMO II KM 57+760

-SE OBSERVA EQUIPOS DETENIDOS POR FALTA DE COMBUSTIBLE Y FALLAS MECANICAS QUE NO SON ATENDIDAS DE INMEDIATO.

CDescripcion_____:
EN LA CANTERA DEL KM 57+780 SE ENCUENTRAN EQUIPOS DETENIDOS QUE PERTENECEN AL CONTRATISTA CR20 DEL TRAMO II

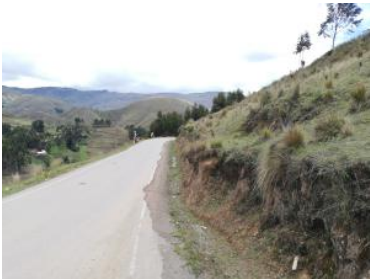
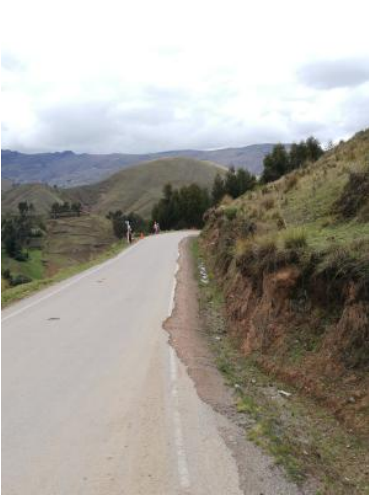
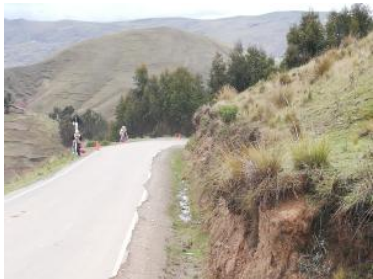
Actividades:
PROGRESIVA: KM 57+620

CDescripcion_____:
LEVANTAMIENTO TOPOGRÁFICO DEL TRAMO II

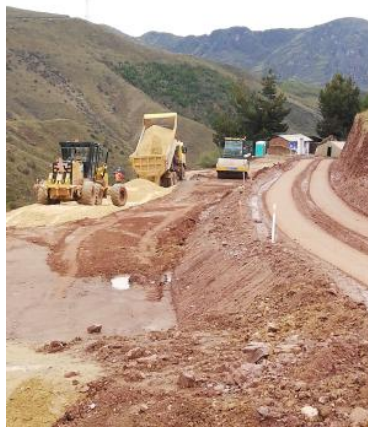
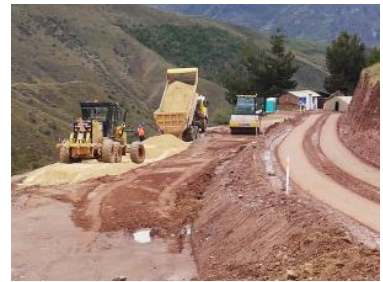
PROGRESIVA: KM 51+440

RELLENO DE MATERIAL GRANULAR DE LA CANTERA KM 40+200, PARA LA CONFORMACIÓN DE LA BANQUETA

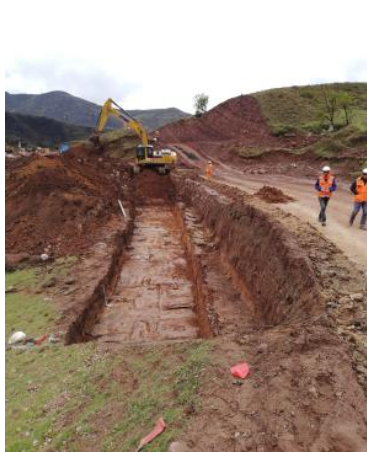
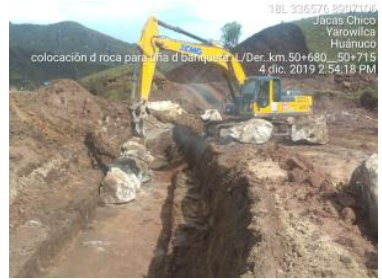
Actividades:
PROGRESIVA: KM 50+700

CDescripcion_____:
ENROCADO CON ROCAS FRACTURADAS QUE SON EXTRAÍDAS DEL KM 43+300, COLOCANDO AL PIE DEL RELLENO PARA LA CONFORMACIÓN DE LA BANQUETA Y QUE ES RELLENADA CON MATERIAL GRANULAR PARA CUBRIR LAS AREAS DE ESPACIOS VACIOS Y LOGRAR UN MAYOR HERMETISMO EN LA COMPACTACIÓN.

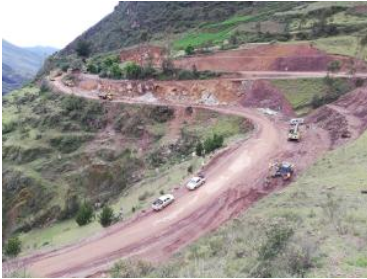
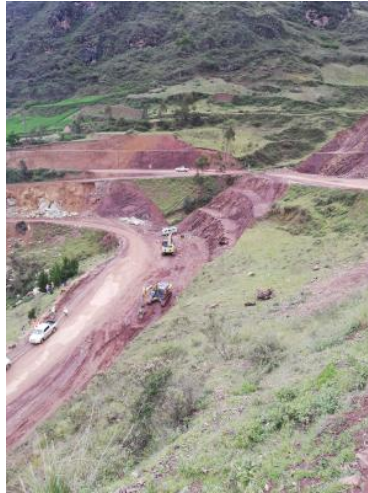
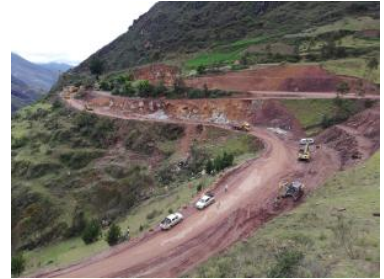
PROGRESIVA: KM 46+500

CORTE, PERFILADO DE TALUD, ENSANCHAMIENTO DE LA VÍA CON EQUIPO MAQUINARIA EXCAVADORA Y CAMIÓN VOLQUETE PARA LA ELIMINACIÓN DE MATERIAL EXCEDENTE A LOS DME's.

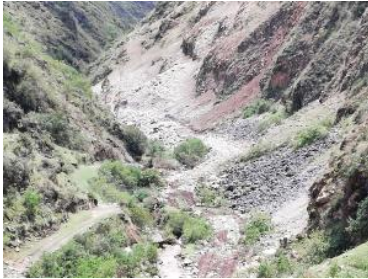
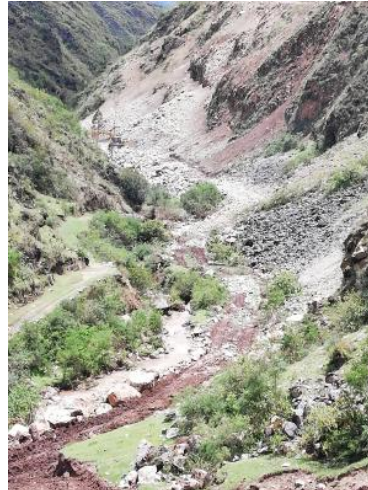
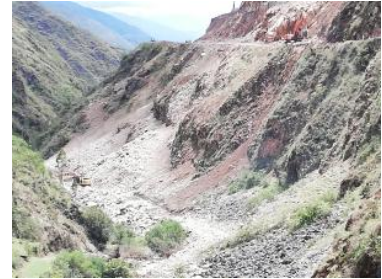
PROGRESIVA: KM 43+500

LA EMPRESA CONTRATISTA CR20 PROCEDIÓ A REALIZAR LA LIMPIEZA DE QUEBRADA QUE SE ENCUENTRA COLMATADA DE ROCAS FRACTURADAS PRODUCTO DE LA VOLADURA DE ROCAS AL REALIZAR LOS CORTES DE TALUD.

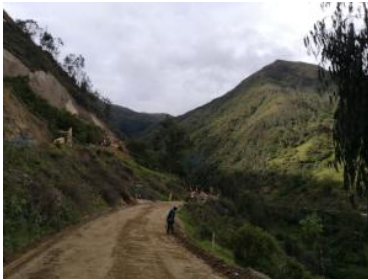
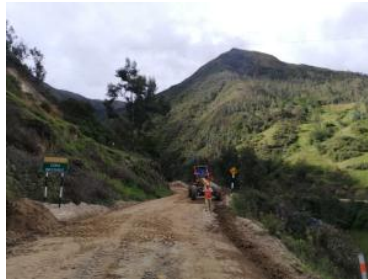
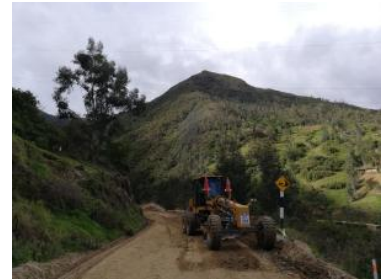
PROGRESIVA: KM 28+500

MEJORAMIENTO DE LA VÍA CON EQUIPO MOTONIVELADORA Y RODILLO VIBRO
COMPACTADOR

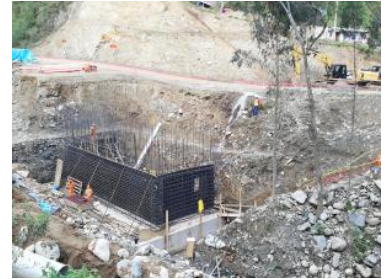
PROGRESIVA: PUENTE CHINCHAN KM 26+339

SE CONTINUA CON LA COLOCACIÓN Y ARMADO DE ACERO DE REFUERZO HORIZONTAL Y VERTICAL EN LA PRIMERA ELEVACIÓN DE LA PANTALLA DEL ESTRIBO LADO IZQUIERDO DEL PUENTE CHINCHAN
