BITACORA ELECTRÓNICA DE OBRA

REGISTRO DE LA BITACORA Y FOTO DEL CUADERNO DE OBRA

Confirma Bitacora:	Nro Informe:	Fecha Informe:	Nombre De La Obra:	Personal Encargado:
	17	05-12-2019	Carretera Oyon - Ambo, Tramo I: Oyon - Desvío Cerro de Pasco	LUCIO ISAIAS ANAMARIA RUIZ

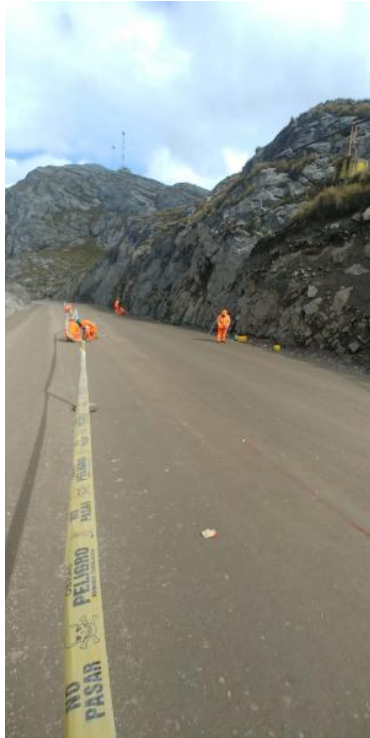
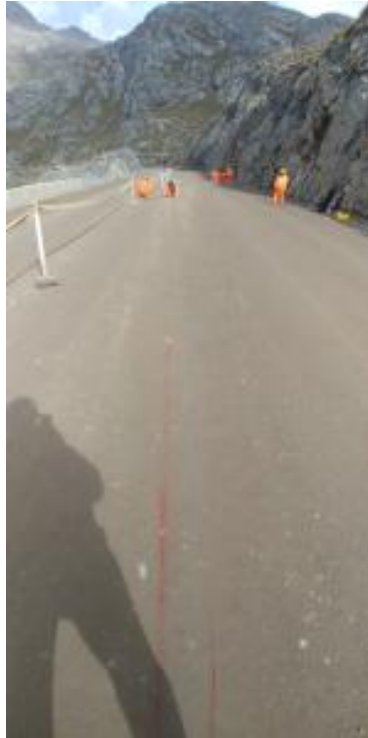
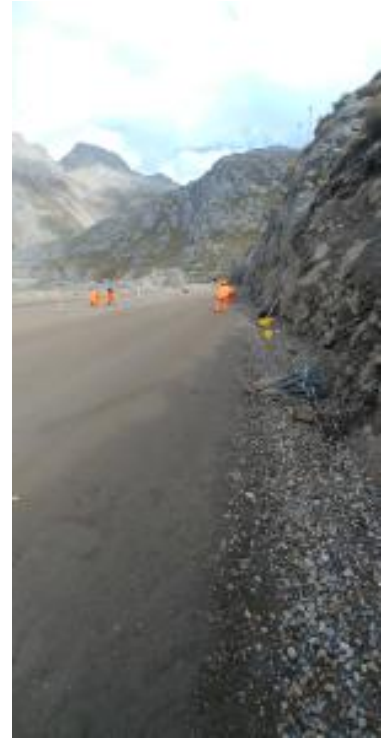
Demarcación de la subbase para colocación de pavimento rígido de concreto

Se aprecia al personal realizando la demarcación del terreno para colocación del pavimento rígido Km. 158+210, se espera realizar el trabajo mañana si las condiciones climáticas lo permiten.

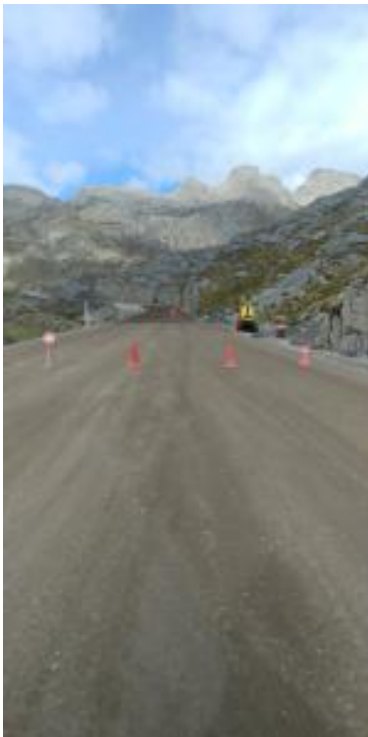
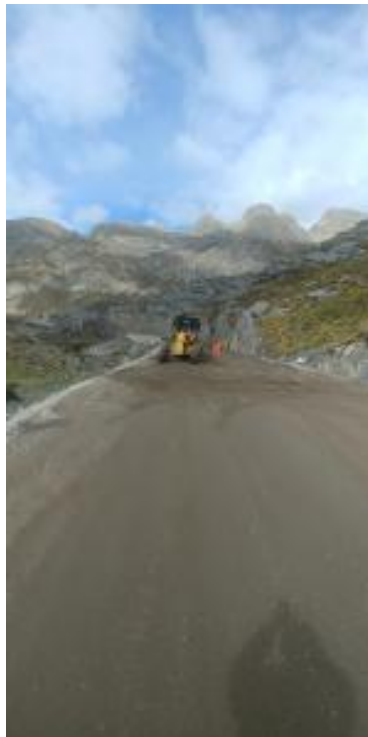
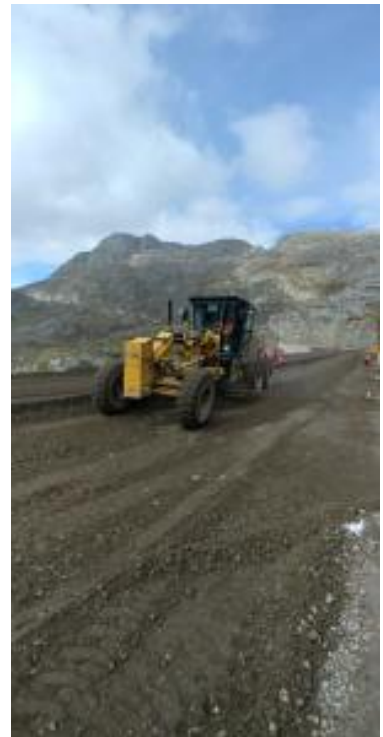
Conformado de subbase

Rodillo y Motoniveladora vienen realizando trabajos de conformación de subbase para encimar el pavimento rígido Km. 158+450

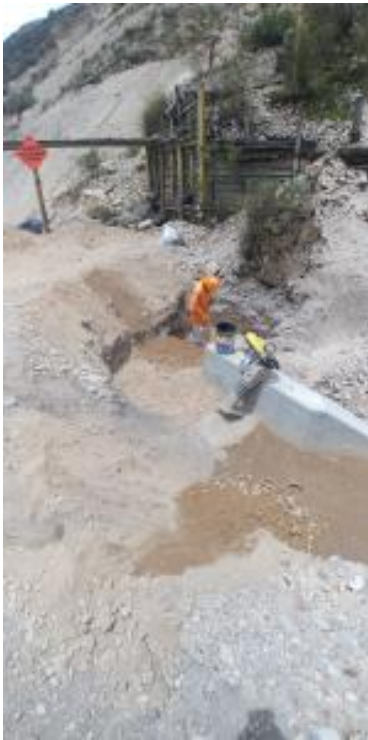
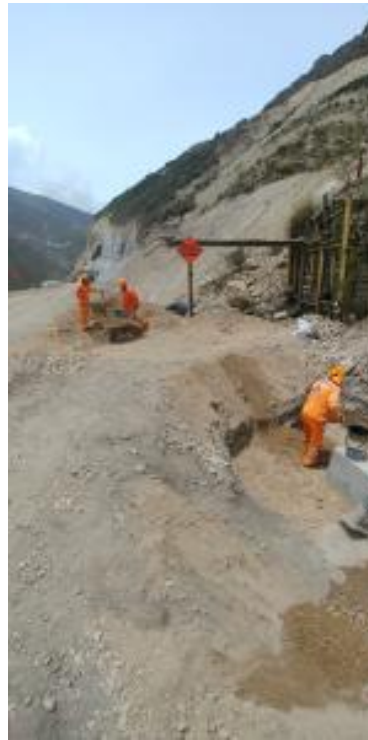
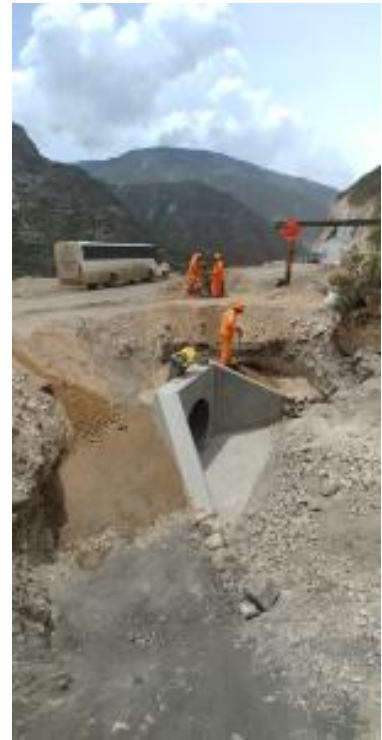
Relleno y compactación de cabezal de alcantarilla

En el Km. 141+021 personal de campo viene realizando trabajos de relleno en la zona colindantes al cabezal de la alcantarilla, previo a ello se realizó la medición de la densidad de compactación por el método del cono de arena.
