## BITACORA ELECTRÓNICA DE OBRA

<b>Confirma Bitacora:</b> N o Aplic a	<b>Nro Informe:</b> N3	<b>Fecha Informe:</b> 05-12-2019	<b>Nombre De La Obra:</b> Carretera Patahuasi - Yauri - Sicuani, tramo: Negromayo-Yauri-San Genaro	<b>Personal Encargado:</b> R O M M E L C H A N C A RAMIREZ
---	---------------------------	-------------------------------------	---	--

Informe N° 03

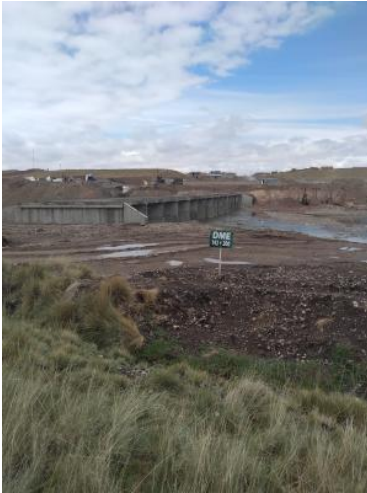
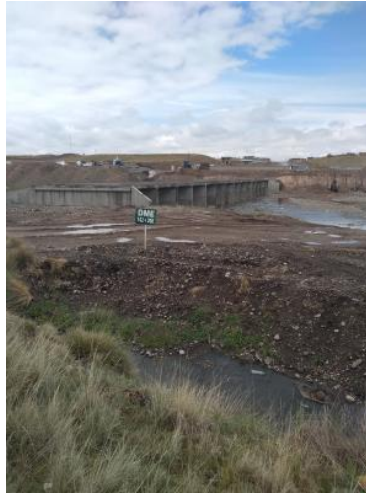
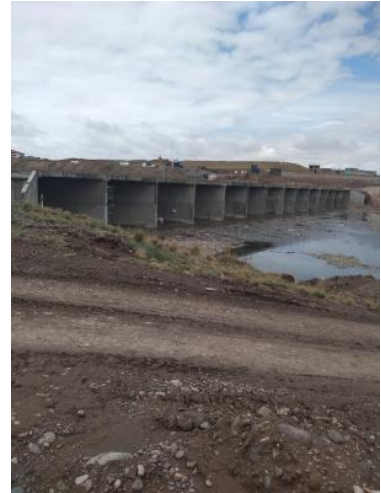
Se observo el Puente Espinar en la prog: 142+150

En el puente hay actividades pendientes que faltan completar como: el relleno de la salida y ingreso del puente, el acero en algunos tramos del puente están expuestos al intemperie.

Al realizar el recorrido se observo en el puente Espinar prog: 142+150 se encontró en el puente aceros expuestos al intemperie, a las cuales se deben priorizar para evitar el oxido del acero.  
En el tramo Yauri - San Genaro se observo cunetas obstruidas, a las cuales se debe hacer el mantenimiento antes que empiece la temporada de lluvia.

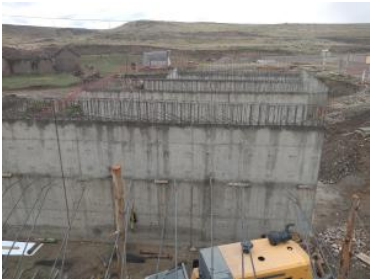
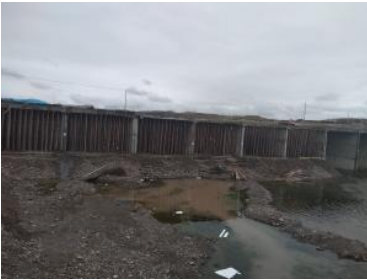
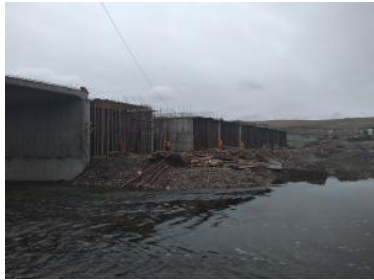
**Actividades:**  
Se observo el encofrado del puente San Genaro en la prog: 145+140

**CDescripcion\_\_\_\_\_:**  
Se esta realizando el encofrado del puente San Genaro en el tramo Yauri San genaro prog: 145+140

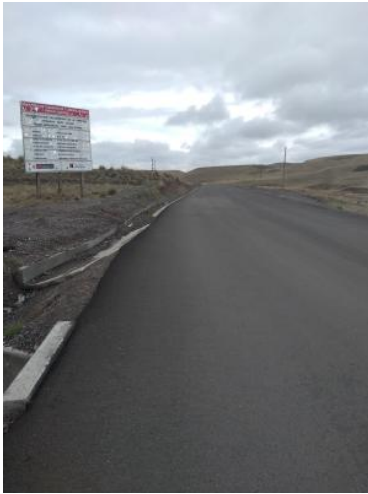
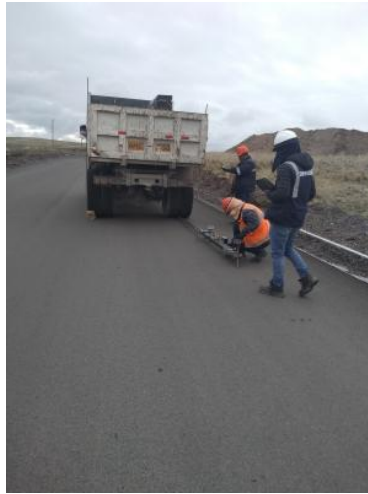
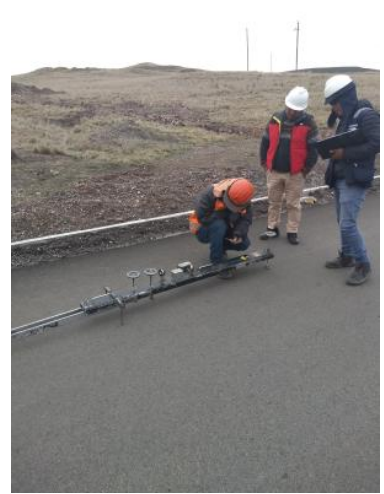
Recorrido del tramo Yauri - San Genaro

Se observa que están realizando las pruebas en el tramo Yauri - San Genaro, de igual forma se observa el empalme de tramo final prog: 153+570.

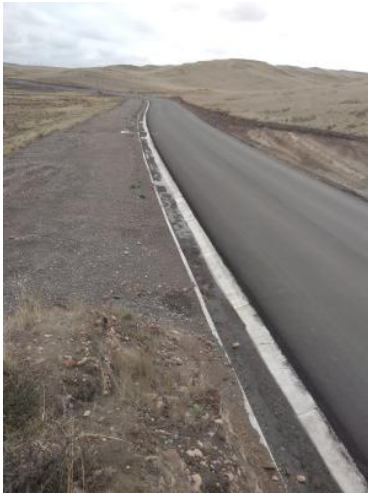
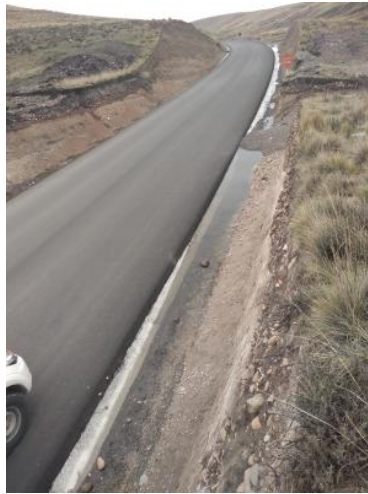
Recorrido del tramo observando la condiciones de la cuneta tramo Yauri - San Genaro

En el tramo Yauri - San Genaro se observa que falta mantenimiento de de cunetas , por que en varios tramos se encuentra obstruidas.
