BITACORA ELECTRÓNICA DE OBRA

REGISTRO DE LA BITACORA Y FOTO DEL CUADERNO DE OBRA

Confirma Bitacora:	Nro Informe:	Fecha Informe:	Nombre De La Obra:	Personal Encargado:
	05	07-12-2019	Carretera Patahuasi - Yauri - Sicuani, tramo: Negromayo-Yauri-San Genaro	R O M M E L C H A N C A RAMIREZ

Informe N° 05

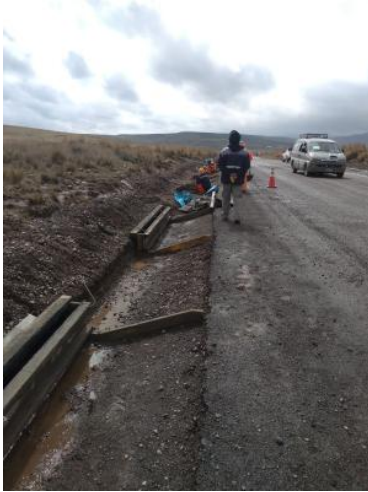
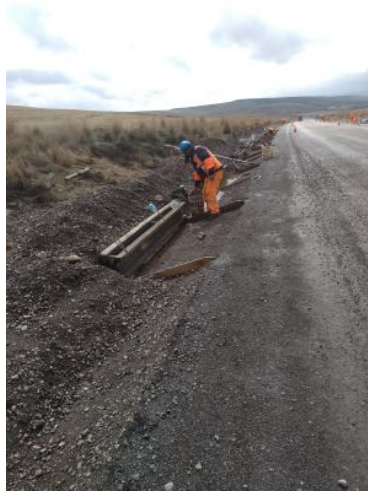
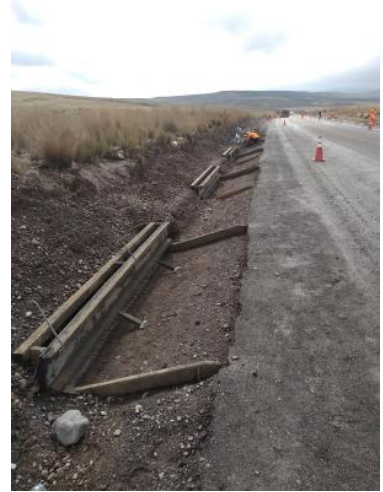
Encofrado de cuneta margen derecha

Se observo encofrado y vaciado de concreto en la cuneta de margen derecha de la vía progresiva 132+600 hasta 132+900 en el tramo Tintaya - Yauri

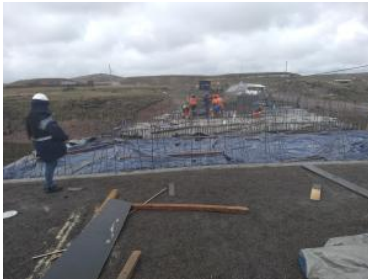
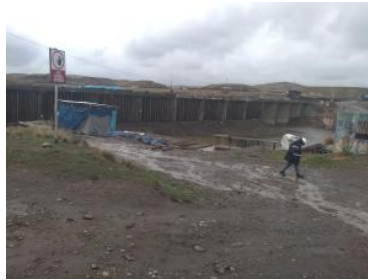
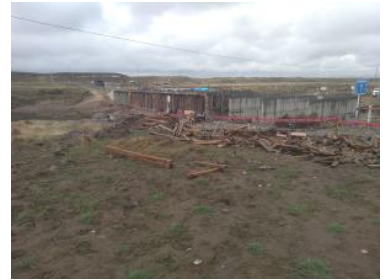
Actividades:
 Encofrado en Puente San genaro.

Se observa encofrado de loza y habilitación de acero del Puente San Genaro en la progresiva 145+075 hasta 145+194 en el tramo Yauri - Tintaya.

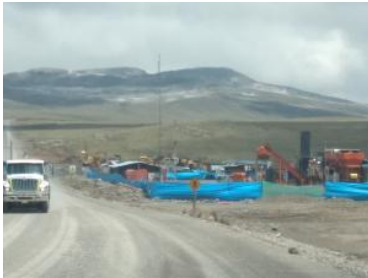
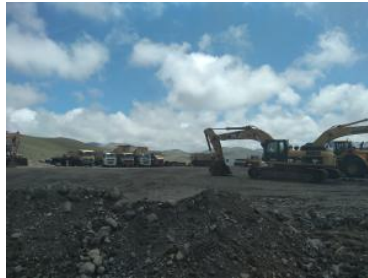
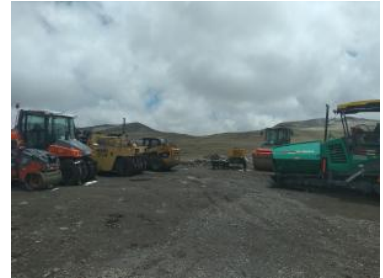
Actividades:
 Observación de actividades tramo Negromayo - Tintaya.

Se observa en el tramo Negromayo - Tintaya no se ejecuta ninguna partida de la obra, se puede observar que los equipos están en el campamento.

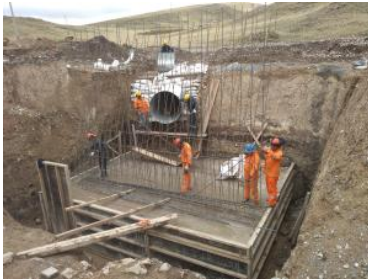
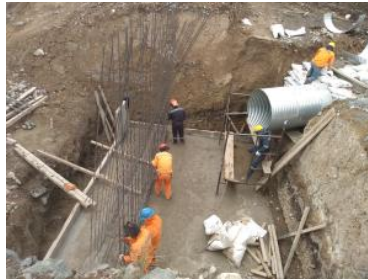
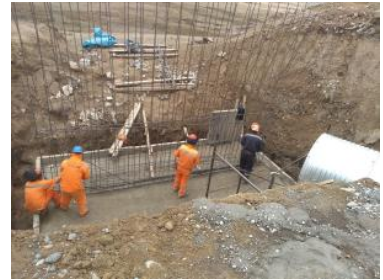
Actividades:
Armado de acero del muro en la alcantarilla.

Se observa el armado de acero del muro en la alcantarilla en la progresiva 128+248 del tramo Tintaya - Yauri.

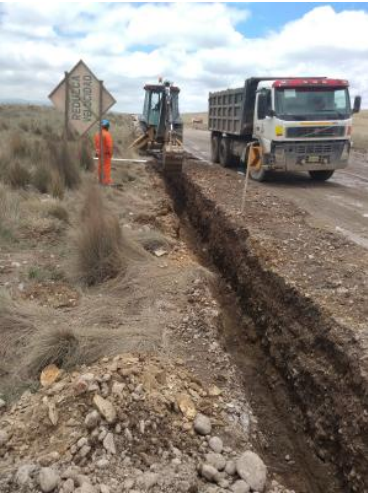
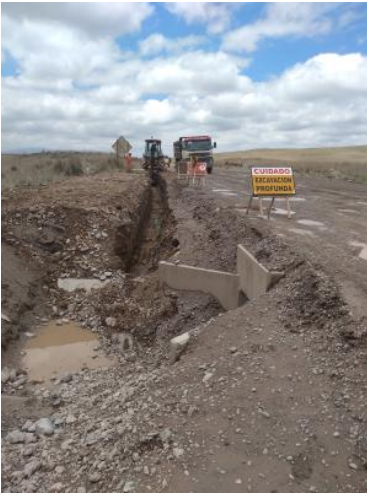
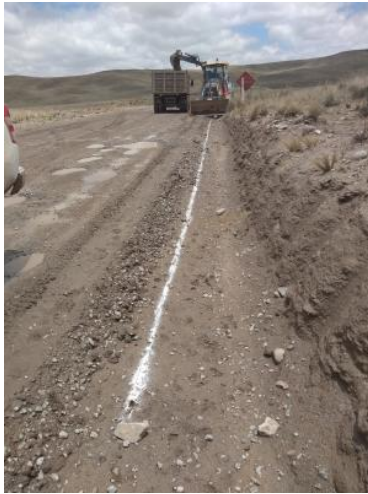
Actividades:
Excavación para drenaje lateral margen izquierdo

CDescripcion_____:
Se observa la excavación de drenaje margen izquierda de la vía en la progresiva 131+690 hasta 131+730 en el tramo Tintaya - Yauri
