# BITACORA ELECTRÓNICA DE OBRA

**Confirma Bitacora Si**      **Nro Informe:** 246      **Fecha Informe:** 07-12-2019      **Nombre De La Obra:** Carretera Moquegua - Omate - Arequipa Tramo: Il km. 35 al km. 153.50      **Personal Encargado:** LUZMILA GUERRA MOTTA

Participación en inspección visual en campo respecto a la clasificación de suelos realizada entre los kms 73+500 @ 73+980 aproximadamente, por parte de la Especialidad de Geología y Geotecnia.

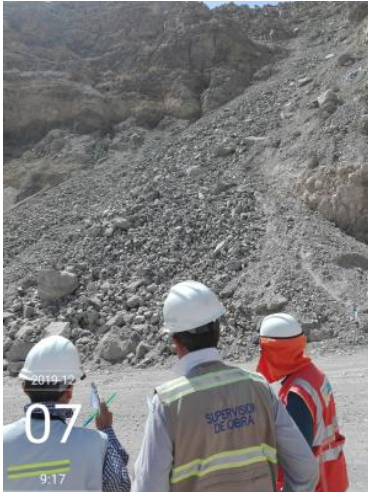
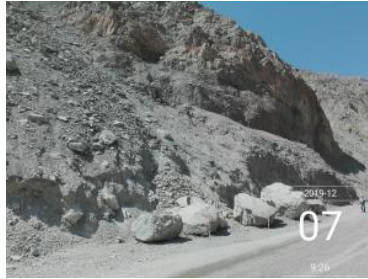
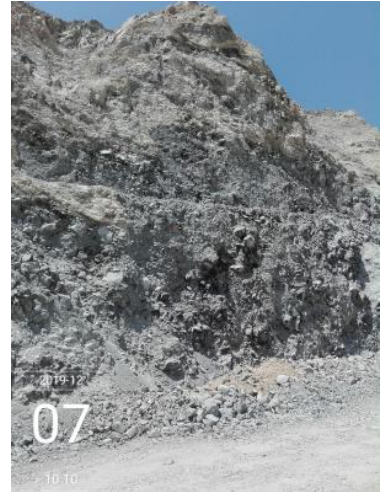
1

Participación en inspección visual en campo de la especialidad de Geología y Geotecnia entre los kms 73+500 @ 73+980 aproximadamente

Los ingenieros Luis Oscategui Salazar, especialista en Geología y Geotecnia, Alfredo Gamarra Eyzaguirre ingeniero geólogo y Edilberto Del Carpio Gamio, especialista en Geología y Geotecnia de la DS de PVN, CVDS y CSVA respectivamente, realizan la inspección visual en campo acerca de la clasificación de suelos entre los kms 73+500 @ 73+980 aproximadamente, debido a las actividades de movimiento de tierras ejecutados en el tramo descrito.

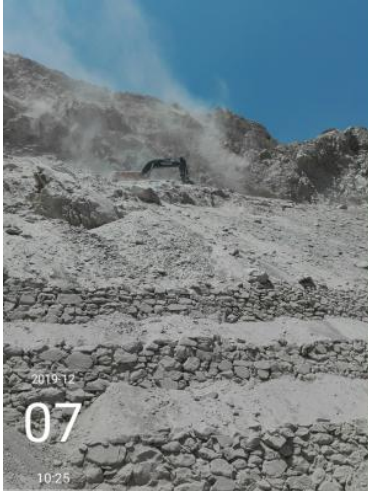
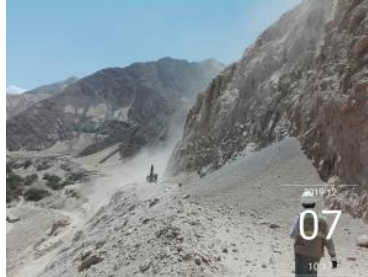
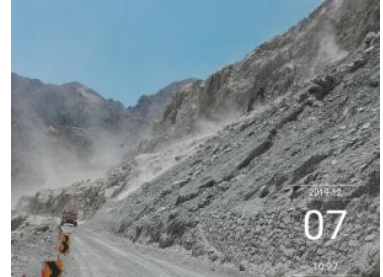
2

Movimiento de tierras: Corte en material y roca suelta aparentemente entre los kms 74+050 @ 74+100 aproximadamente

De las actividades de corte en material y roca suelta aparentemente entre los kms 74+050 @ 74+100 aproximadamente, se describe:

- Equipos: 3 und retroexcavadora y volquetes
- Las actividades de excavación se realiza en la banque superior (cortes de gran altura), desde el cual desliza el material hacia la plataforma, en el que, se realiza la limpieza de material así como en la plataforma inferior (ya que por la topografía del terreno de forma accidental el material que se viene excavando también cede hasta dicha plataforma) con la finalidad de mantener el tránsito vehicular.
- Se toma conocimiento que el material excedente es transportado al DME ubicado en el km 53+680.
- Se cuenta con personal que cumplen la función de vigías a fin de la dirección del transito vehicular, dado las actividades de cuidado en ejecucion..
