BITACORA ELECTRÓNICA DE OBRA

Confirma Bitacora: Si
Nro Informe: 247
Fecha Informe: 08-12-2019
Nombre De La Obra: Carretera Moquegua - Omate - Arequipa Tramo: Il km. 35 al km. 153.50
Personal Encargado: LUZMILA GUERRA MOTTA

Control de registro de asistencia del Contratista y Supervisión de obra CVDS y CSA respectivamente.

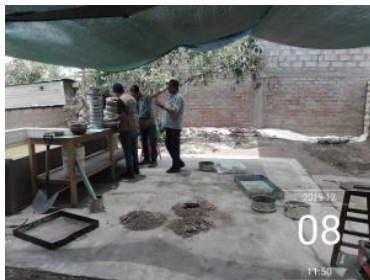
Foto1:

Respecto a las labores realizadas por la supervisión de obra - CSVA.
En el laboratorio de mecánica de suelos del CSVA ubicado en el anexo de Cogri del distrito de Omate, provincia General Sánchez Cerro región Moquegua, personal técnico viene realizando ensayos de Proctor modificado a muestras de suelos provenientes de la cantera Pachas con la finalidad de determinar la relación entre el contenido de humedad y el peso unitario seco, ya que dicho material se viene utilizando en los mejoramientos de suelos a nivel de sub rasante.

Es de indicar que, en el laboratorio descrito no se aprecia ninguna otra muestra ya se de suelos, material de base y/o testigos de concreto (briquetas), además de la que viene siendo ensayada.

Se sugiere que el laboratorio del CSA pudiera ser utilizado con frecuencia a fin de controlar la calidad de obra y verificar los resultados de los ensayos que se vienen realizando en el laboratorio del CVDS.

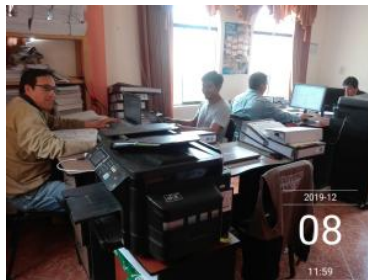
Foto2:

1 Se toma conocimiento que dicho laboratorio seria usado de forma eventual, realizando la Supervisión de obra – CSVA, los controles calidad en el laboratorio del Contratista – CVDS.

Personal profesional y parte tecnico realiza actividades administrativas en las oficinas del CSVA.

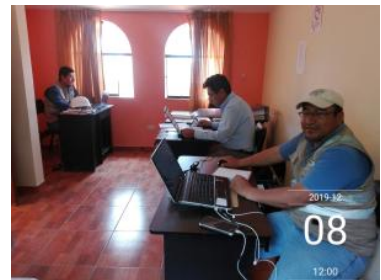
Foto3:

Se toma conocimiento que personal de campo estaría realizando controles de calidad en obra (conformación de base e imprimado y niveles de corte para mejoramiento de suelos y sub drenes aproximadamente entre los kms 73+200 @ 72+800, 115 @ 116 y 118+000 @ 118+200 respectivamente).

Respecto a las labores realizadas por el Contratista - CVDS.
Personal profesional y técnico realiza labores administrativas y/o de oficina
