BITACORA ELECTRÓNICA DE OBRA

REGISTRO DE LA BITACORA Y FOTO DEL CUADERNO DE OBRA

Confir ma Bitaco ra:	Nro Inform e:	Fecha Informe:	Nombre De La Obra:	Personal Encargado:
	21	10-12-2019	Carretera Oyon - Ambo, Tramo I: Oyon - Desvío Cerro de Pasco	LUCIO ISAIAS ANAMARIA RUIZ

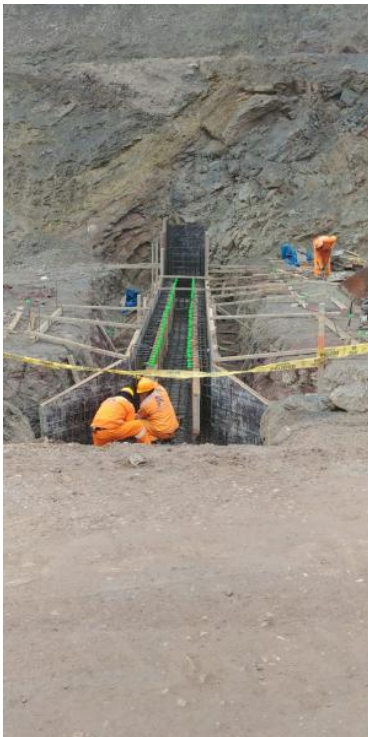
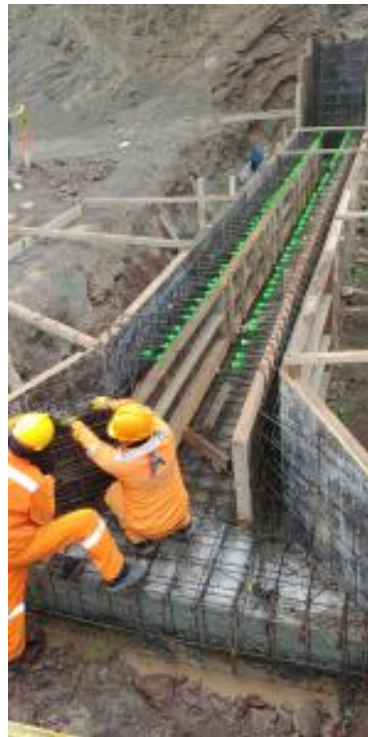
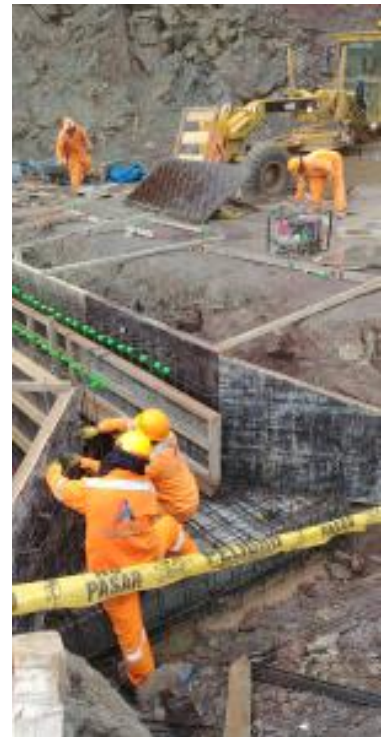
Encofrado de alcantarilla tipo Marco para posterior vaciado

Esta alcantarilla se encuentra en construcción desde el 04.11.2019, km. 135+563, no se entiende por que tanto retraso, pareciera falta de control.

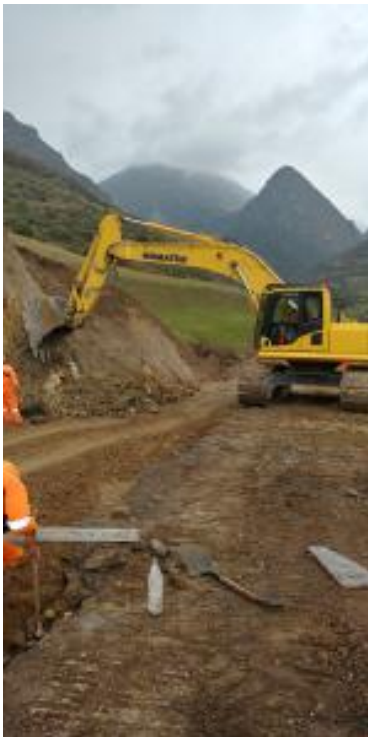
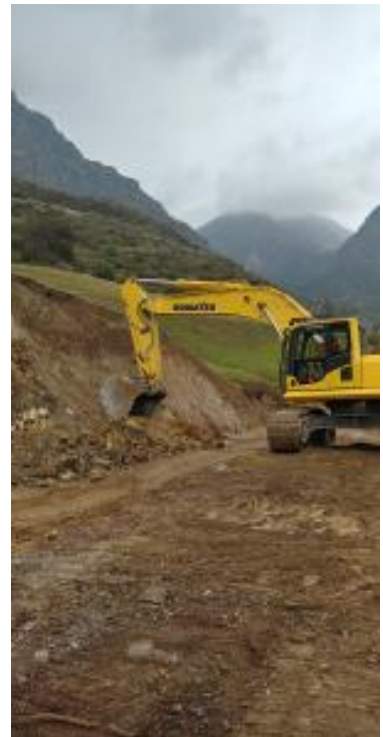
Ampliación de plataforma

En el Km. 135+660 equipo pesado (Excavadora) realiza trabajos de perfilado del talud y ampliación de la plataforma
