## BITACORA ELECTRÓNICA DE OBRA

### REGISTRO DE LA BITACORA Y FOTO DEL CUADERNO DE OBRA

<b>Confirma Bitacora:</b> Si	<b>Nro Informe:</b> 247	<b>Fecha Informe:</b> 10-12-2019	<b>Nombre De La Obra:</b> Construccion y Mejoramiento de la Carretera llave-Mazocruz	<b>Personal Encargado:</b> CUTIPA MONZON NESTOR ARNULFO
---------------------------------	----------------------------	-------------------------------------	---	---

REPORTE DEL 10 DE DICIEMBRE DEL 2019

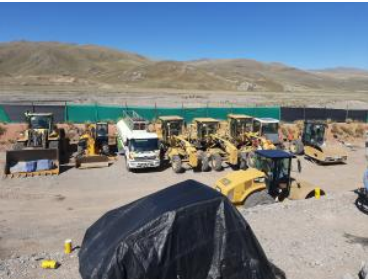
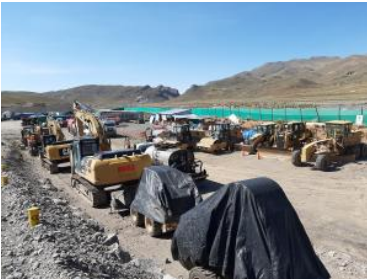
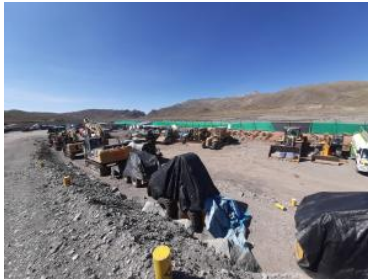
**Actividades:**  
CAMPAMENTO YARIHUANI

**CDescripcion\_\_\_\_\_:**  
SE TIENE APARCADO POR MOTIVO DE PARALIZACIÓN DE OBRA MAQUINARIA PESADA.

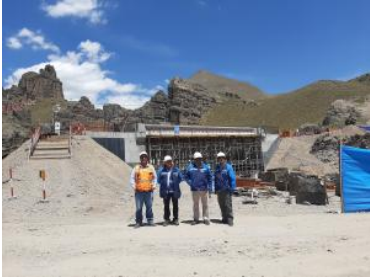
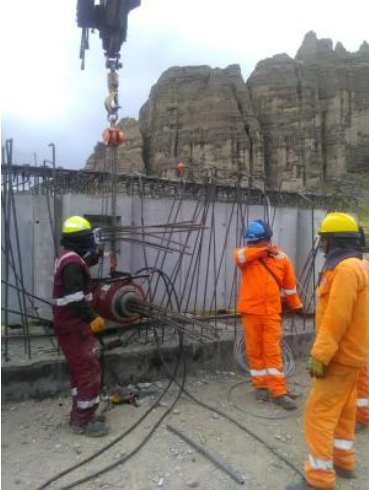
**Actividades:**  
PUENTE CHILLIHUA  
L=26.60 M KM 46+929

INYECCIÓN DE CONCRETO LIQUIDO EN LAS VIGAS POSTENSADAS  
ING. LUIS CABRERA ESP EN PUENTES DE LA SUPERVISIÓN  
ING. JESUS SANCHEZ ESP EN CALIDAD DE LA SUPERVISIÓN HOB CONSULTORES  
ING. HERNAN DEL AGUILA ESP EN SEGURIDAD EN OBRA DE LA SUPERVISIÓN  
ING. FREDDY MARCA HUANCA ESP EN PUENTES Y OBRAS DE ARTE DEL CONTRATISTA SAN JOSE

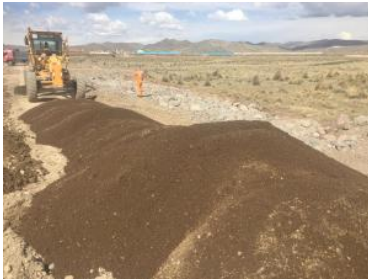
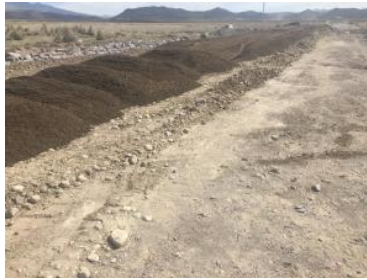
SE CULMINA CON EL POSTENSADO EN LAS VIGAS DEL PUENTE CHILLIHUA SE RELLENA CON MATERIAL DE CANTERA N° 10 EN EL TRAMO INDICADO EN LA FOTOGRAFÍA, PARA EVITAR DESNIVELES Y SE PUEDAN PRODUCIR ACCIDENTES DE TRANSITO.

SE ESTA RELLENANDO CON MATERIAL DE CANTERA N° 10 ENTRE LAS PROGRESIVAS KM 59+540 HASTA EL KM 59+720

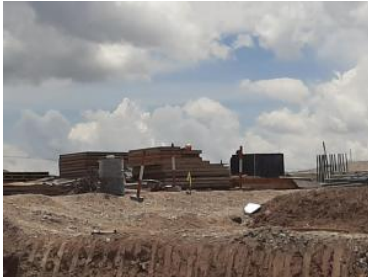
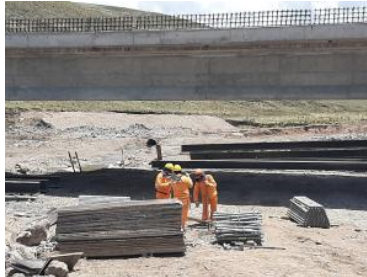
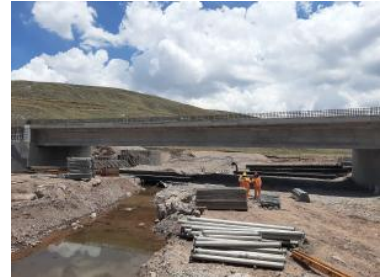
**Actividades:**  
 PUENTE LLINQUI  
 L=36.30 M KM 33+760

CONTINUAN CON EL TRASLADO DE ELEMENTOS METÁLICOS DEL FALSO PUENTE Y ENCOFRADO
