BITACORA ELECTRÓNICA DE OBRA

Confirma Bitacora: Si
Nro Informe: 248
Fecha Informe: 09-12-2019
Nombre De La Obra: Carretera Moquegua - Omate - Arequipa Tramo: II km. 35 al km. 153.50
Personal Encargado: LUZMILA GUERRA MOTTA

Inspección visual en campo respecto a ejecución de obra.

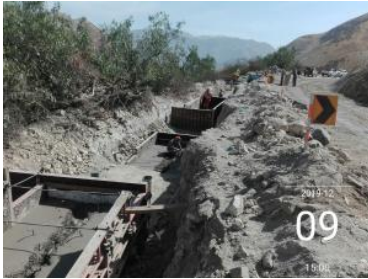
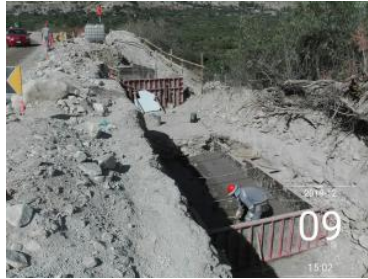
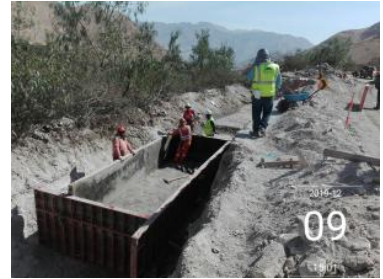
Ausencia del especialista de suelos y pavimentos y calidad que pudieran verificar las actividades de mejoramiento de suelos para terreno de fundación en muros de contención.

Obras de arte: Construcción de muro de contención entre los kms 100+672@100+710

De las actividades de construcción de muro de contención entre los kms 100+672@100+710, se describe:

- Se realizó el vertido de concreto en zapatas paños n°s. 6 y 8.
- Encofrado para zapatas paño n.º 4
- Se toma conocimiento que se habría realizado el mejoramiento de suelos en una profundidad de 50.00 cm
- Se cuenta con la participación del residente de obra, en el frente de trabajo.

Se sugiere que el CSVA pudiera implementar de forma urgente los recursos ofertados, en su integridad a fin de garantizar la calidad del proyecto en construcción.

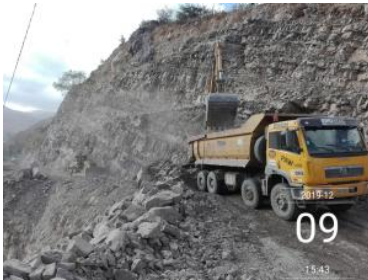
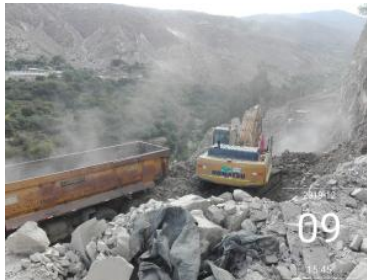
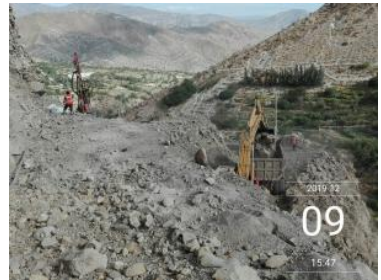
Movimiento de tierras: Eliminación de material de voladura entre los kms 100+900@100+940 aproximadamente

De las actividades de eliminación de material de voladura entre los kms 100+900@100+940 aproximadamente, se describe:

- Equipos: 1und excavadora sobre orugas, 01 und tractor sobre orugas, 01 und rock drill y 7 volquetes.
- Se realizan actividades de perforación de roca fija en banqueta
- Desquinche, limpieza, carguío y transporte de material excedente
- Se aprecia que boloneria de dimensiones considerables han cedido al talud inferior invadiendo inclusive el cauce del rio Amarillo.
- Se toma conocimiento que el material excedente es transportado al DME ubicado en el km 107+270.
