## BITACORA ELECTRÓNICA DE OBRA

<b>Confirma Bitacora:</b> Si	<b>Nro Informe:</b> 249	<b>Fecha Informe:</b> 10-12-2019	<b>Nombre De La Obra:</b> Carretera Moquegua - Omate - Arequipa Tramo: II km. 35 al km. 153,50	<b>Personal Encargado:</b> LUZMILA GUERRA MOTTA
---------------------------------	----------------------------	-------------------------------------	---	--

Inspección visual en campo respecto a ejecución de obra.

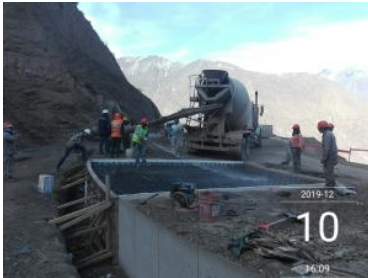
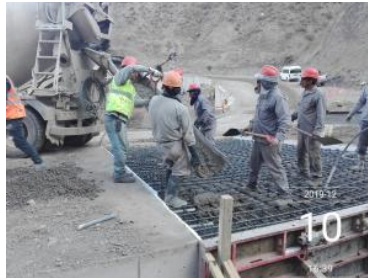
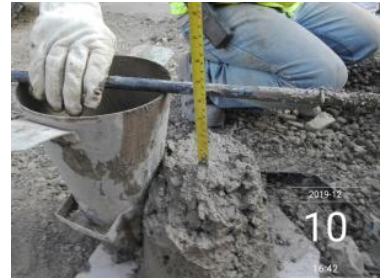
Se habría cargado el camión mixer con un volumen mayor al de su capacidad (9.00 m3, siendo su capacidad de 8.00 m3, por lo que, se ha tenido dificultades en la mezcla vertida del concreto en el punto de entrega (badén entre los kms 125+625 @ 125+645), posteriormente a la adición de agua y aditivo el concreto vertido tiene consistencia aparentemente seca, con una deformación hallada inferior a 5".

Obras de arte: Construcción de badén entre los kms 125+625 @ 125+645

- Armado de acero en paños n°s 2 y 4.
- Encofrado en uñas perimetrales de los paños n°s 2 y 4
- Vertido de concreto en paño n°. 4.
- Se aprecia inicialmente que el concreto transportado es seco vertiendo el mixer el material pétreo aparentemente sin adherencia a los componentes del concreto. Posterior al agregado de agua y aditivo mejora la consistencia del concreto, por lo que se realiza el ensayo de slump, obteniendo una deformación poco inferior a 5", por lo que personal de campo de la supervisión de obra autoriza el vertido de concreto en el badén.

- Se aprecia en el frente de trabajo personal de campo de la supervisión de obra, así como personal de calidad del Contratista y del sub Contratista.
- Se toma conocimiento que se habría cargado el mixer con 9 m3 de concreto siendo la capacidad de este de 8 m3, motivo por el cual aparentemente se habría tenido dificultades en la adecuada mezcla.

Se sugiere que el CSVA pudiera mejorar los controles de calidad en obra.

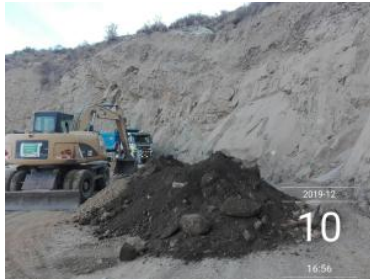
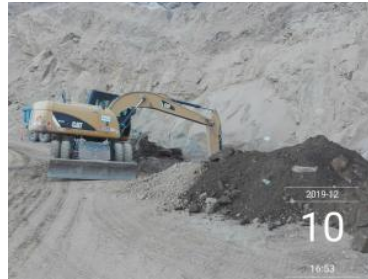
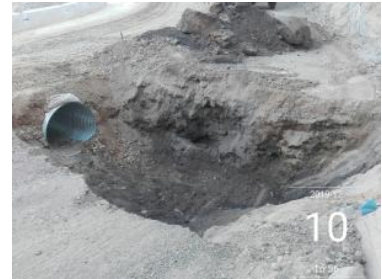
De las actividades de excavación para alcantarillas con maquina se aprecia ausencia de vigías en el tramo, para el ordenamiento del transito vehicular.

Obras de arte: Excavación para alcantarilla TMC ubicada en el km 127+865 aproximadamente

- Equipos: 1und excavadora sobre orugas, 1 und volquetes.
- Excavación para alcantarilla TMC, se aprecia presencia de roca aparentemente fija
- Se toma conocimiento que el material es transportado al DME ubicado en el km 128+080
- No se aprecia vigías en el tramo para el ordenamiento del transito vehicular.

Se sugiere mejorar las condiciones de seguridad y salud en el trabajo.
