BITACORA ELECTRÓNICA DE OBRA

Confirma Bitacora: Si
 Nro Informe: 248
 Fecha Informe: 09-12-2019
 Nombre De La Obra: Carretera Moquegua - Omate - Arequipa Tramo: II km. 35 al km. 153.50
 Personal Encargado: LUZMILA GUERRA MOTTA

Inspección visual en campo respecto a ejecución de obra.

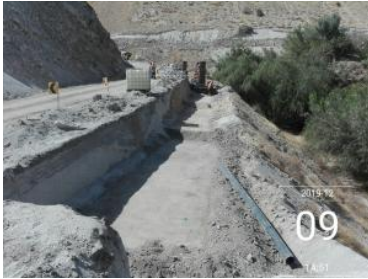
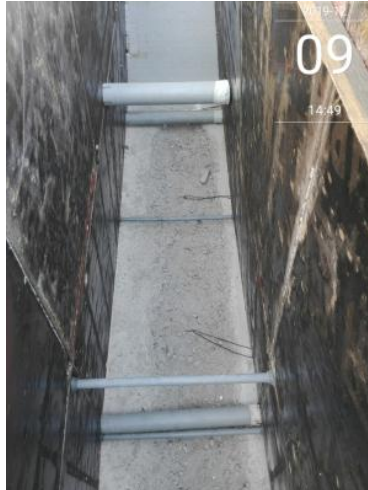
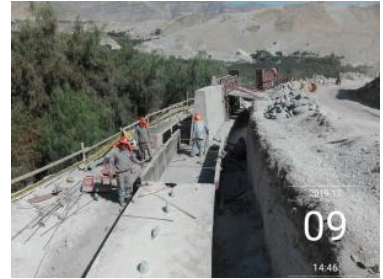
Obras de arte: Construcción de muro de contención entre los kms 100+174 @ 100+241

De las actividades de construcción de muro de contención entre los kms 100+174 @ 100+241, se describe:

- Se toma conocimiento que se habría realizado el mejoramiento de suelos en una profundidad de 50.00 cm
- Encofrado en alzadas n.ºs 10 y 12
- Encofrado para zapatas n.ºs 9 y 13
- Tubo de PVC SAP clase 10, D=3"

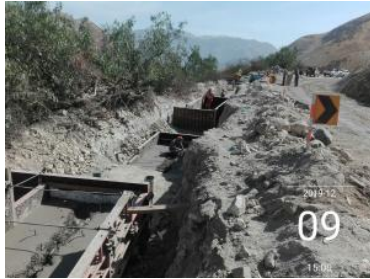
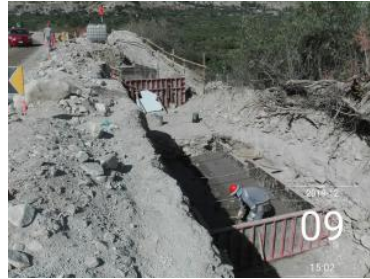
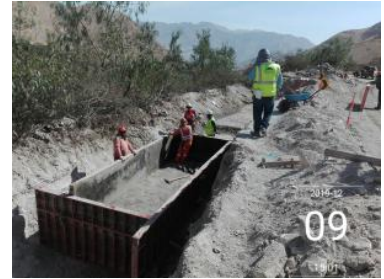
Obras de arte: Construcción de muro de contención entre los kms 100+672@100+710

Las actividades de construcción de muro de contención entre los kms 100+672@100+710 son supervisadas por el residente de obra y residente del sub contratista Consorcio Nuevo Horizonte.

Ausencia del especialista de suelos y pavimentos y calidad que pudieran verificar las actividades de mejoramiento de suelos para terreno de fundación en muros de contención.

De las actividades de construcción de muro de contención entre los kms 100+672@100+710, se describe:

- Se realizó el vertido de concreto en zapatas paños n°s. 6 y 8.
- Encofrado para zapatas paño n.º 4
- Se toma conocimiento que se habría realizado el mejoramiento de suelos en una profundidad de 50.00 cm
- Se cuenta con la participación del residente de obra, en el frente de trabajo.

Se sugiere que el CSVA pudiera implementar de forma urgente los recursos ofertados, en su integridad a fin de garantizar la calidad del proyecto en construcción.

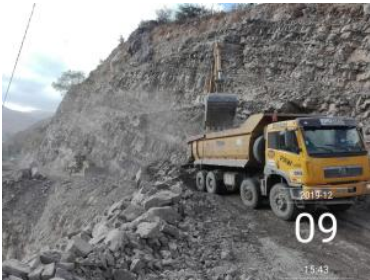
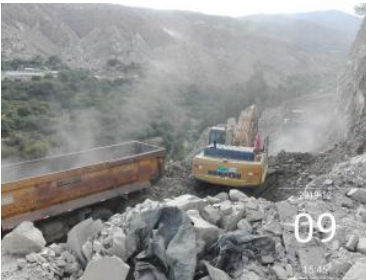
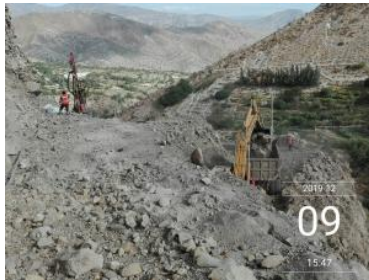
Actividades:
Movimiento de tierras: Eliminación de material de voladura entre los kms 100+900@100+940 aproximadamente

CDescripcion_____:
De las actividades de eliminación de material de voladura entre los kms 100+900@100+940 aproximadamente, se describe:
•Equipos: 1und excavadora sobre orugas, 01 und tractor sobre orugas, 01 und rock drill y 7 volquetes.
•Se realizan actividades de perforación de roca fija en banqueta
•Desquinche, limpieza, carguío y transporte de material excedente
•Se aprecia que boloneria de dimensiones considerables han cedido al talud inferior invadiendo inclusive el cauce del rio Amarillo.
•Se toma conocimiento que el material excedente es transportado al DME ubicado en el km 107+270.
