# BITACORA ELECTRÓNICA DE OBRA

**Confirma Bitacora:** **Nro Informe:** **Fecha Informe:** **Nombre De La Obra:** **Personal Encargado:**  
22 11-12-2019 Carretera Oyon - Ambo, Tramo I: Oyon - Desvío Cerro de Pasco LUCIO ISAIAS ANAMARIA RUIZ

**Asunto:**  
Anotaciones en el cuaderno de obra

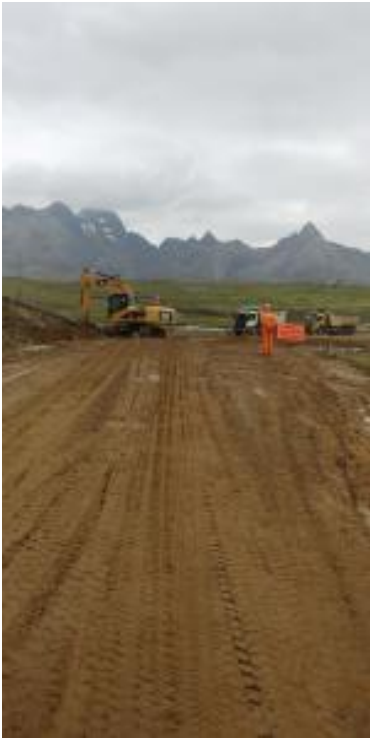
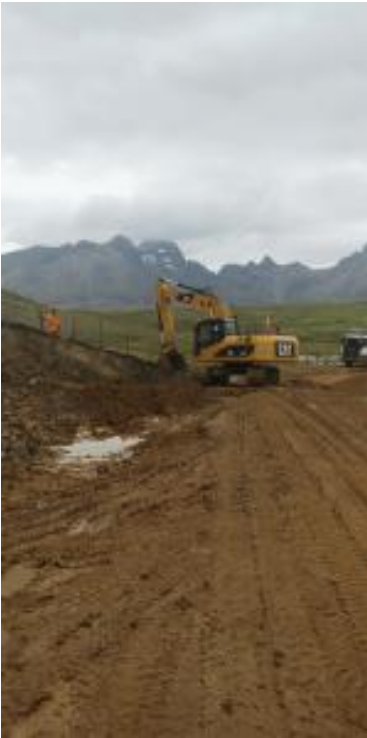
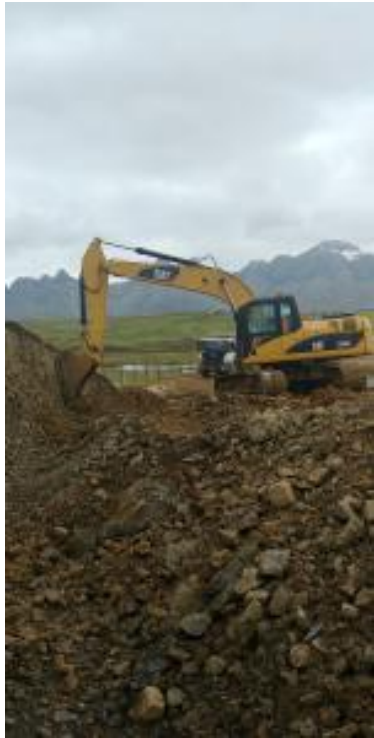
**Actividades:**  
Corte y perfilado del talud para ampliación de la plataforma

**CDescripcion\_\_\_\_\_:**  
Excavadora realiza trabajos de Corte y perfilado del talud km. 174+980 para ampliar la plataforma

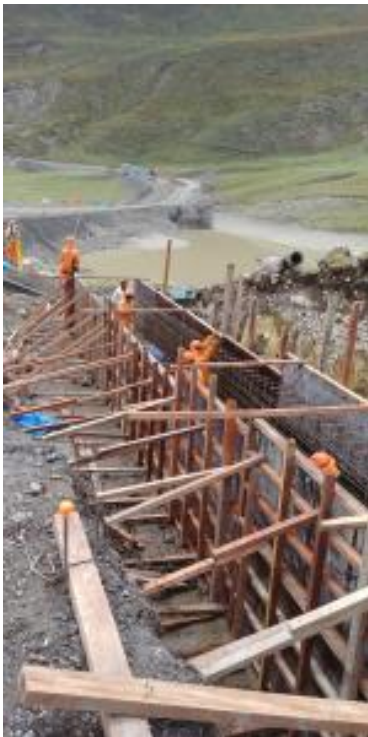
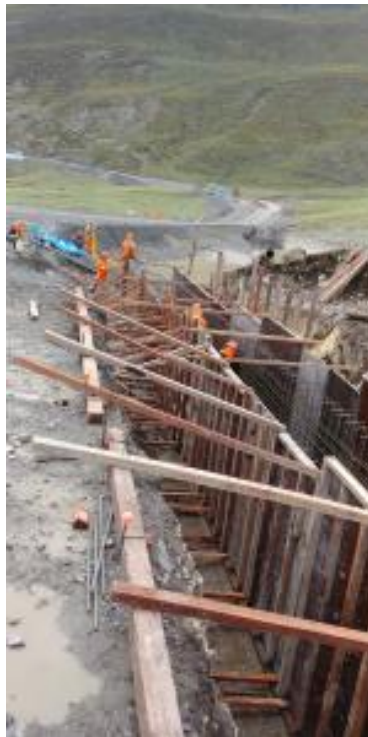
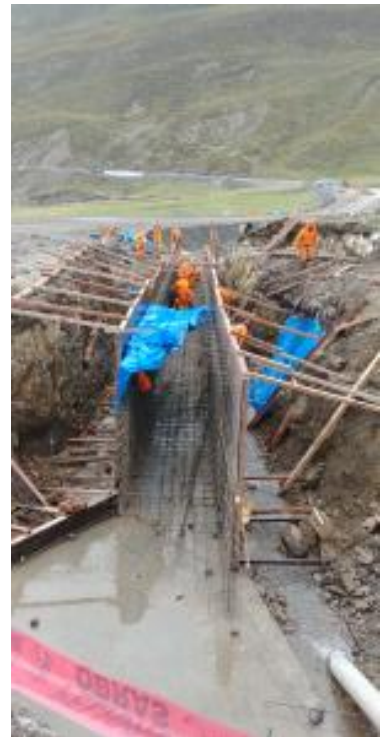
Trabajos de encofrado de una alcantarilla tipo marco

Personal realiza trabajos de encofrado de alcantarilla en el km.160+642, el vaciado esta programado para el día siguiente.

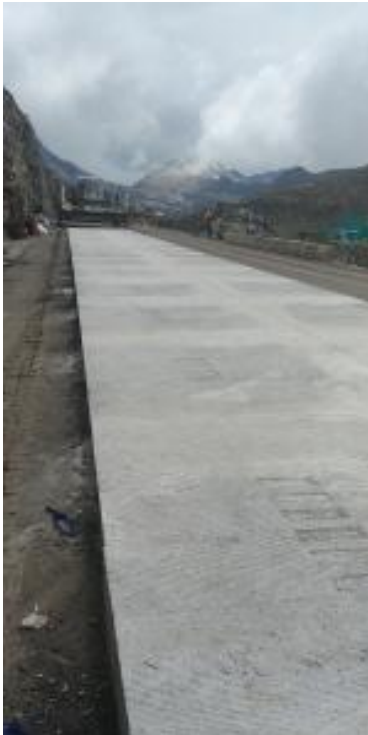
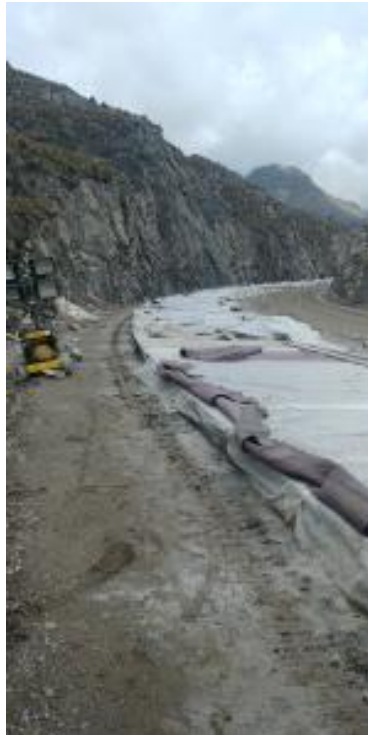
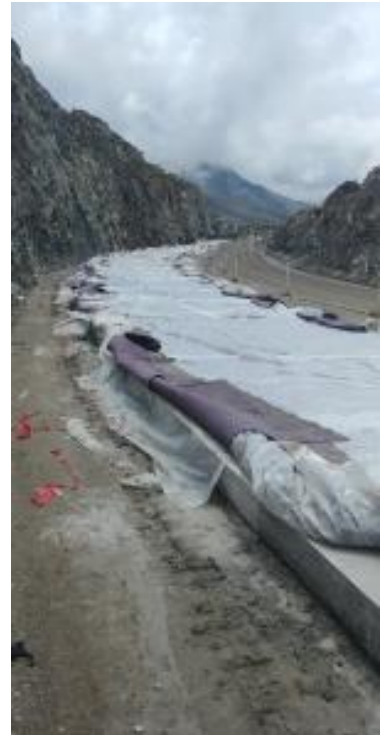
**Actividades:**  
Estado de losa de concreto construido, actualmente en proceso de curado

**CDescripcion\_\_\_\_\_:**  
Una nueva losa de concreto construido en el km. 158+230 se encuentra en proceso de curado y cubierto con mantas, la longitud aproximada es de 180 m. (2 sectores)
