# BITACORA ELECTRÓNICA DE OBRA

**Confirma Bitacora:** Si  
**Nro Informe:** N°09 - 5 - PVN - MJQ Y - 2019  
**Fecha Informe:** 11-12-2019  
**Nombre De La Obra:** HUANUCO - HUALLANCA (T1)  
**Personal Encargado:** MICHAEL JESUS QUISPE YAURI

**OBRA: MEJORAMIENTO Y CONSERVACIÓN POR NIVELES DE SERVICIO Y OPERACIÓN DEL CORREDOR VIAL HUÁNUCO - LA UNIÓN - HUALLANCA - DV. ANTAMINA Y EMP. PE-3N (TINGO CHICO) - NUEVAS FLORES - LLATA - ANTAMINA"**

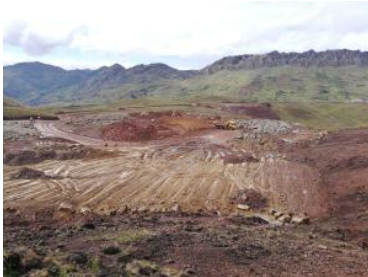
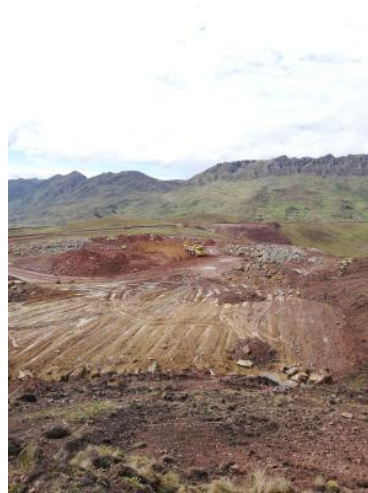
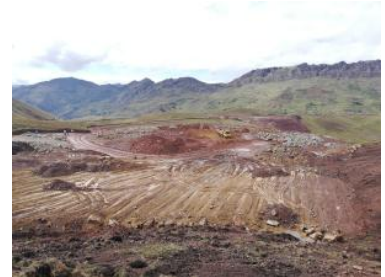
PROGRESIVA: KM 52+730 B-TRAMO I

DEPOSITO DE MATERIAL EXCEDENTE (DME), ACOPIO Y TENDIDO DE MATERIAL EXCEDENTE PRODUCTO DE LA FRACTURACIÓN DE ROCAS, SE VIENE CONSTRUYENDO PLATAFORMAS CON EL MATERIAL PROPIO USANDO EQUIPO TRACTOR ORUGA.

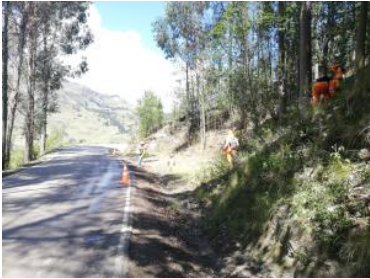
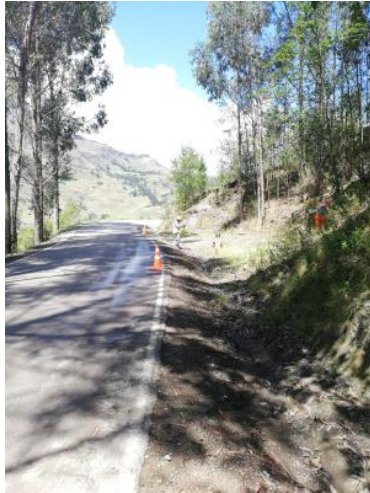
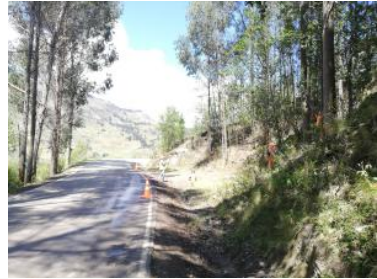
**Actividades:**  
PROGRESIVA: KM 75+400-TRAMO II

**CDescripcion** \_\_\_\_\_:  
PERSONAL DE TOPOGRAFÍA DEL CONTRATISTA CR20 Y SUPERVISIÓN DE OBRA ESTA REALIZANDO LA GEORREFERENCIACIÓN Y EL REPLANTEO DEL TRAZO TOPOGRÁFICO DE LAS SECCIONES TRANSVERSALES

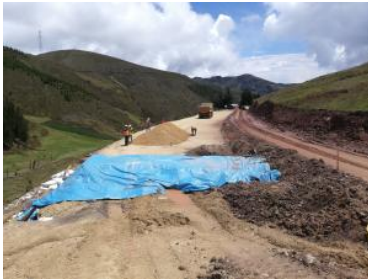
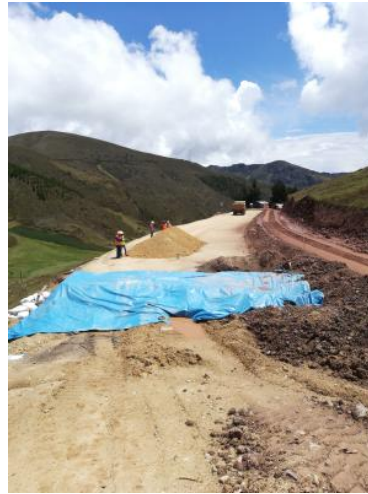
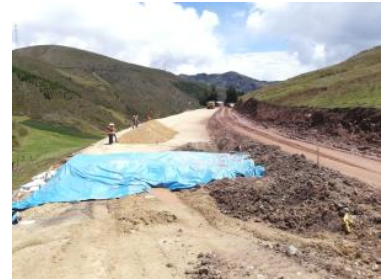
PROGRESIVA: KM 51+420-TRAMO I

RELLENO DEL TERRAPLÉN CON MATERIAL GRANULAR SELECCIONADO CON ZARANDA QUE ES EXTRAÍDO DE LA CANTERA DEL KM 33+600

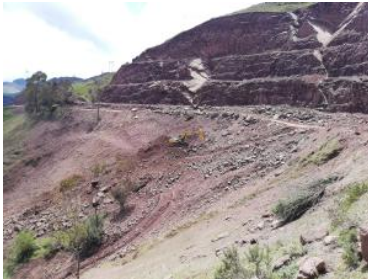
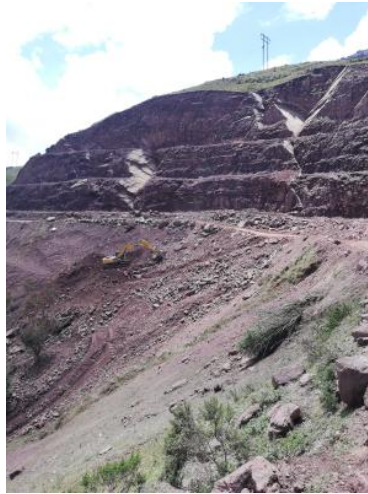
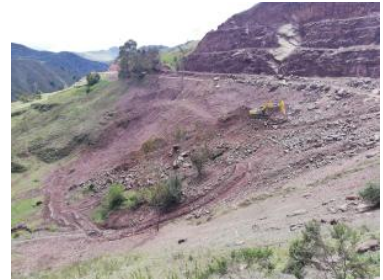
PROGRESIVA: KM 50+000 TRAMO I

LIMPIEZA DE QUEBRADA QUE ESTA COLMATADA DE ROCAS FRACTURADAS DEL PRODUCTO DE LA VOLADURA DE ROCAS CON MAQUINARIA EXCAVADORA

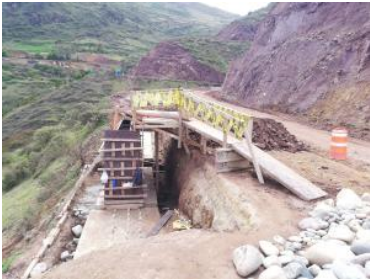
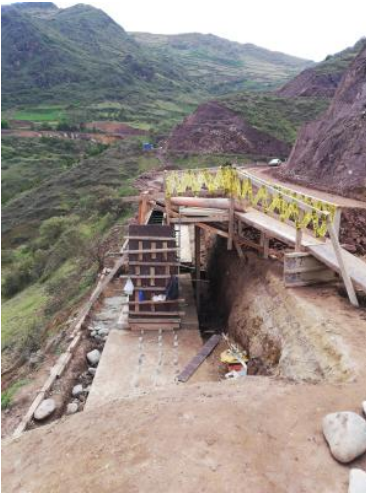
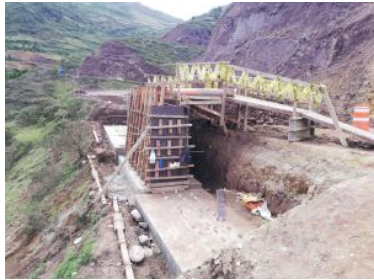
**Actividades:**  
PROGRESIVA: KM 46+180-TRAMO I

**CDescripcion\_\_\_\_\_:**  
ENCOFRADO DE MADERA CON PANELES PARA LA CONSTRUCCIÓN DE ELEVACIÓN DEL MURO DE CONTENCIÓN PROYECTADO

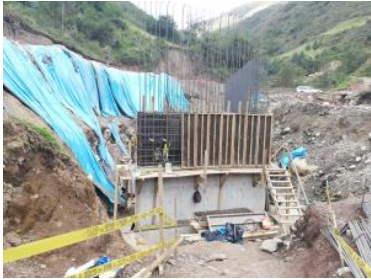
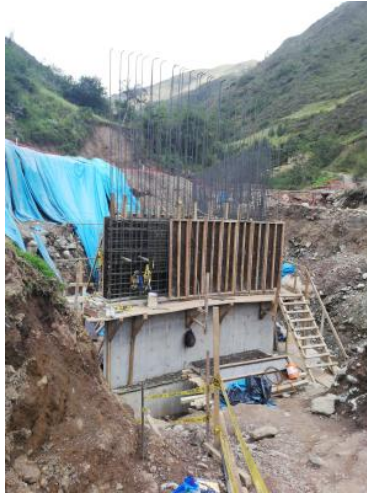
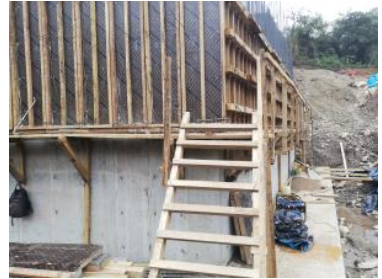
**Actividades:**  
PROGRESIVA: KM 34+612-TRAMO I

**CDescripcion\_\_\_\_\_:**  
SE CONTINUA CON LA COLOCACIÓN Y ARMADO DE ACERO DE REFUERZO HORIZONTAL Y VERTICAL EN LA SEGUNDA ELEVACIÓN DE LA PANTALLA DEL ESTRIBO LADO DERECHO DEL PUENTE SHIRAGRA

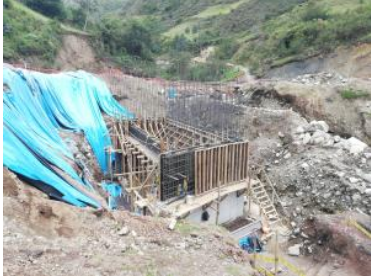
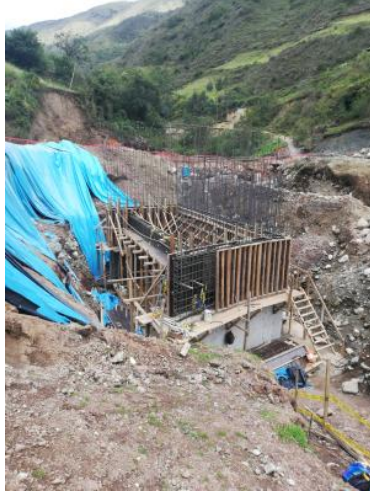
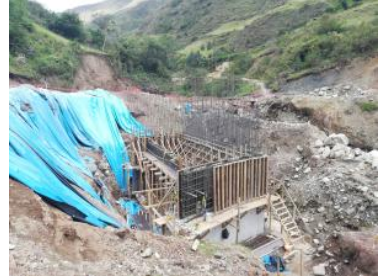
**Actividades:**  
PROGRESIVA: KM 34+612-TRAMO I

**CDescripcion\_\_\_\_\_:**  
SE CONTINUA CON LA COLOCACIÓN Y ARMADO DE ACERO DE REFUERZO HORIZONTAL Y VERTICAL EN LA SEGUNDA ELEVACIÓN DE LA PANTALLA DEL ESTRIBO LADO DERECHO DEL PUENTE SHIRAGRA

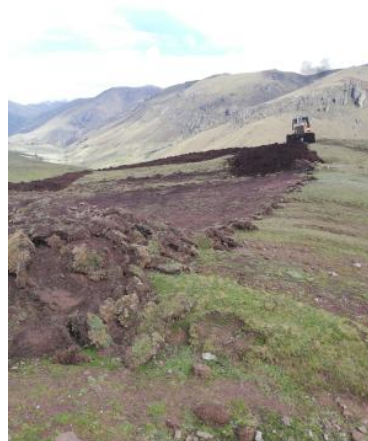
PROGRESIVA: KM 52+7 A-TRAMO I

DEPOSITO DE MATERIAL EXCEDENTE (DME), CORTE DE TERRENO DONDE SE ACOPIARA EL MATERIAL EXCEDENTE PRODUCTO DEL CORTE Y LA FRACTURACIÓN DE ROCAS CON EQUIPO TRACTOR ORUGA.

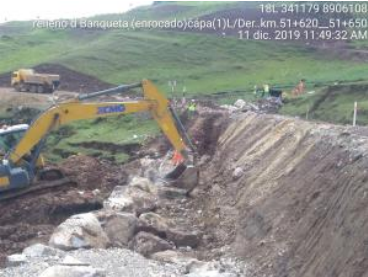
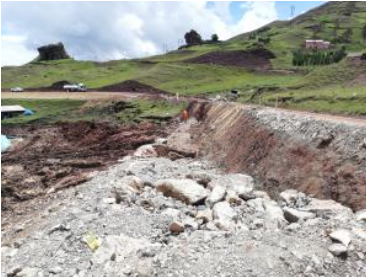
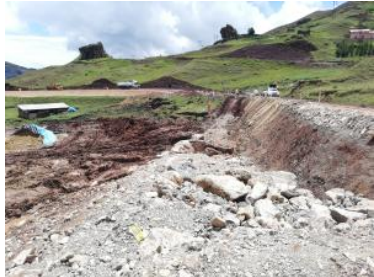
**Actividades:**  
PROGRESIVA: KM 51+620-TRAMO I

**CDescripcion** \_\_\_\_\_ :  
ENROCADO CON ROCAS FRACTURADAS QUE SON EXTRAÍDAS DEL KM 43+300, COLOCANDO AL PIE DEL RELLENO PARA LA CONFORMACIÓN DE LA BANQUETA Y QUE ES RELLENADA CON MATERIAL GRANULAR PARA CUBRIR LAS ÁREAS DE ESPACIOS VACÍOS Y LOGRAR UN MAYOR HERMETISMO EN LA COMPACTACIÓN.

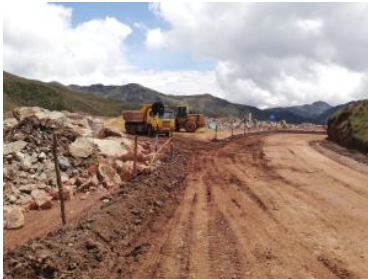
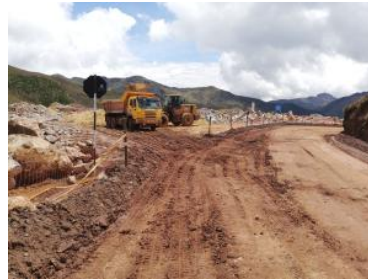
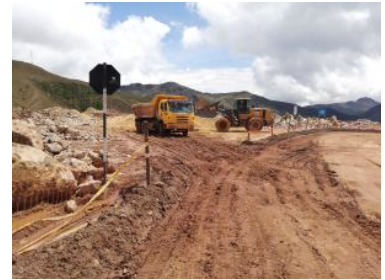
PROGRESIVA: KM 51+000 C-TRAMO I

CARGUIO DE MATERIAL SELECCIONADO DE CANTERA, QUE ES  
TRANSPORTADO PARA EL RELLENO DEL TERRAPLÉN

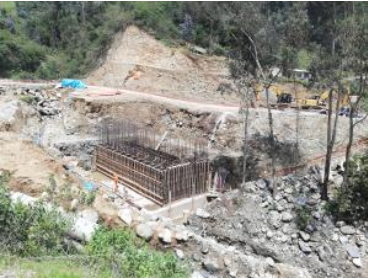
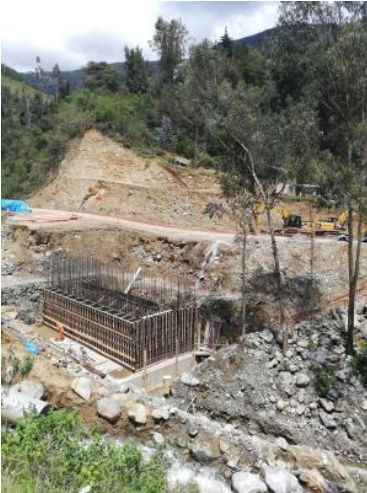
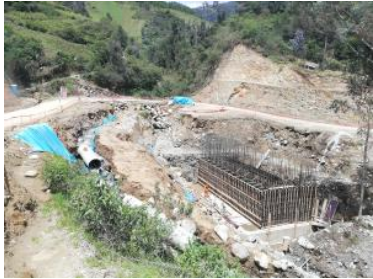
**Actividades:**  
PROGRESIVA: KM 26+339 -TRAMO I

**CDescripcion** \_\_\_\_\_:  
SE CONTINUA CON LA COLOCACIÓN Y ARMADO DE ACERO DE REFUERZO HORIZONTAL Y VERTICAL EN LA PRIMERA ELEVACIÓN DE LA PANTALLA DEL ESTRIBO LADO IZQUIERDO DEL PUENTE CHINCHAN

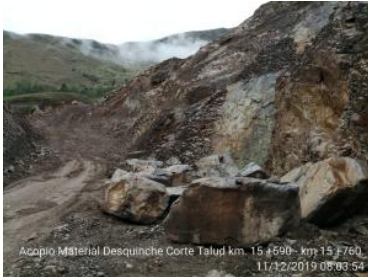
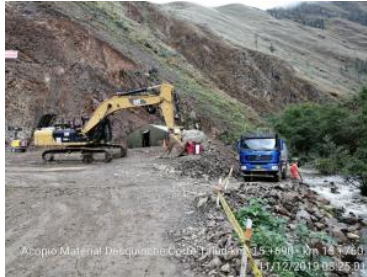
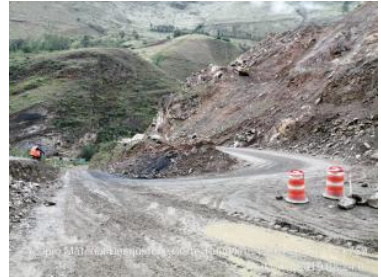
**Actividades:**  
PROGRESIVA: KM 16+690-TRAMO I

**CDescripcion\_\_\_\_\_:**  
TRABAJOS DE FRACTURACIÓN DE ROCAS, CORTE, PERFILADO DE TALUD, ENSANCHAMIENTO DE LA VÍA CON EQUIPO MAQUINARIA MARTILLO HIDRÁULICO Y CARGUIO AL CAMIÓN VOLQUETE PARA LA ELIMINACIÓN DE MATERIAL EXCEDENTE A LOS DME's.

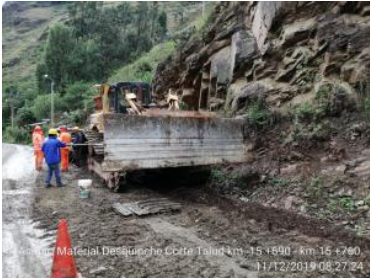
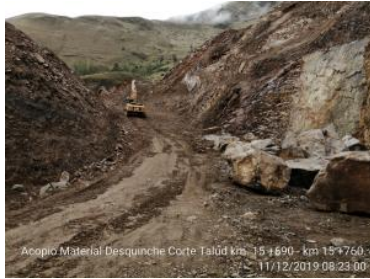
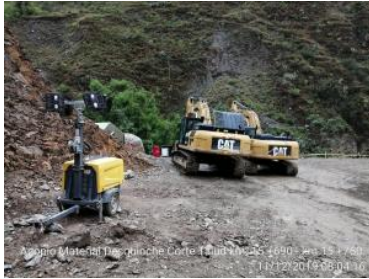
**Actividades:**  
PROGRESIVA: KM 15+760-TRAMO I

**CDescripcion** \_\_\_\_\_:  
TRABAJOS DE FRACTURACIÓN DE ROCAS, CORTE, PERFILADO DE TALUD, ENSANCHAMIENTO DE LA VÍA CON EQUIPO MAQUINARIA MARTILLO HIDRÁULICO Y CARGUIO AL CAMIÓN VOLQUETE PARA LA ELIMINACIÓN DE MATERIAL EXCEDENTE A LOS DME's.

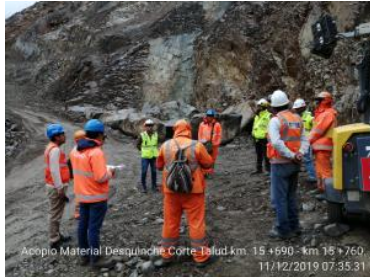
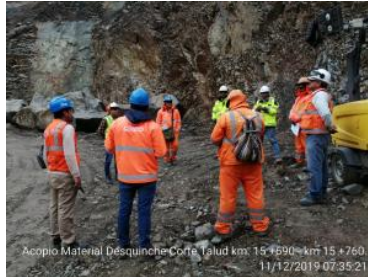
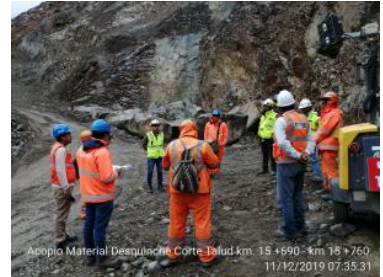
**Actividades:**  
PROGRESIVA: KM 15+760-TRAMO I

TRABAJOS DE FRACTURACIÓN DE ROCAS, CORTE, PERFILADO DE TALUD, ENSANCHAMIENTO DE LA VÍA CON EQUIPO MAQUINARIA MARTILLO HIDRÁULICO Y CARGUIO AL CAMIÓN VOLQUETE PARA LA ELIMINACIÓN DE MATERIAL EXCEDENTE A LOS DME's.

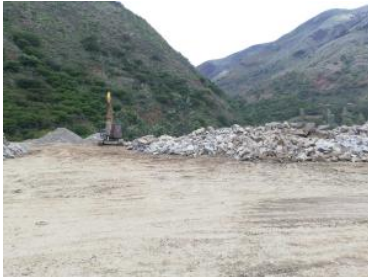
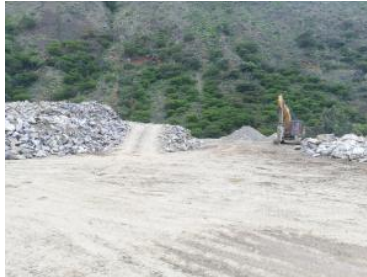
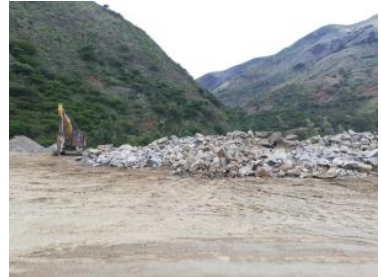
**Actividades:**  
PROGRESIVA: KM 12+900-TRAMO I

SOBRE EL (DME) DEPOSITO DE MATERIAL EXCEDENTE SE VIENE REALIZANDO LA FRACTURACIÓN DE ROCAS CON MAQUINARIA MARTILLO HIDRÁULICO, DEL MISMO MODO SE ESTA ACOPIANDO PARA SU USO EN RELLENO DE BANQUETAS.

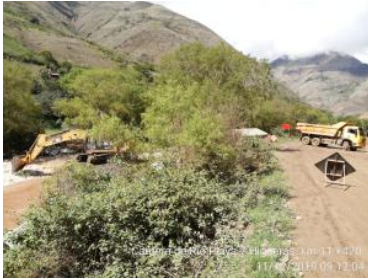
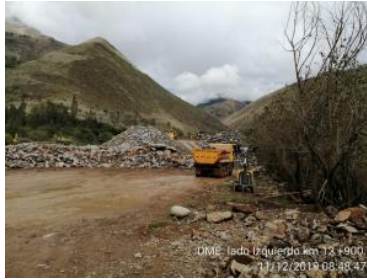
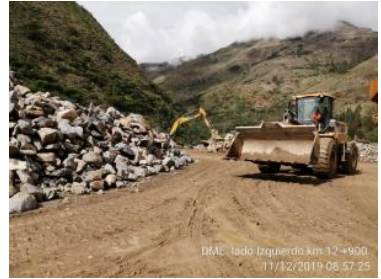
**Actividades:**  
PROGRESIVA: KM 11+420-TRAMO I

EXTRACCIÓN DE MATERIAL CANTERA DE RÍO DE DONDE OBTENEMOS LOS SIGUIENTES MATERIALES (PIEDRA, HORMIGÓN Y ARENA FINA), LAS CUALES SON ACOPIADOS PARA SU POSTERIOR USO EN LA OBRA.
