BITACORA ELECTRÓNICA DE OBRA

REGISTRO DE LA BITACORA Y FOTO DEL CUADERNO DE OBRA

Confirma Bitacora:	Nro Informe: 08	Fecha Informe: 11-12-2019	Nombre De La Obra: Carretera Patahuasi - Yauri - Sicuani, tramo: Negromayo-Yauri-San Genaro	Personal Encargado: ROMMEL CHANCA RAMIREZ
--------------------	-----------------	---------------------------	---	---

Informe N° 08

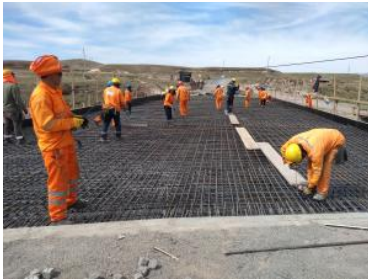
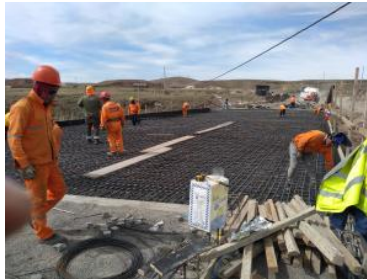
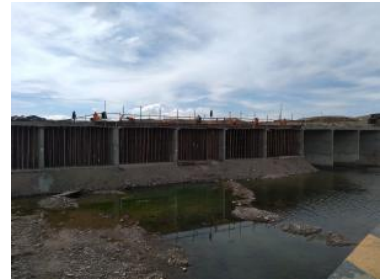
1

Actividades:
Colocado y amarre de acero de la losa del puente San Genaro.

CDescripcion_____:
Ser observado colocado y amarre de acero de la losa del puente San Genaro, progresiva 145+075 hasta 145+194 en el tramo Yauri - San Genaro.

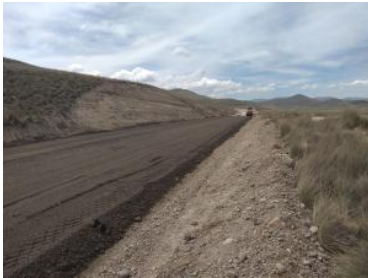
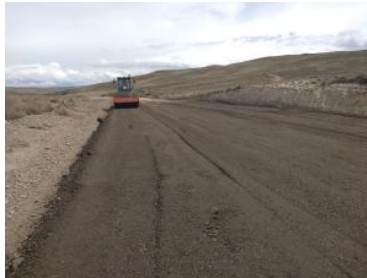
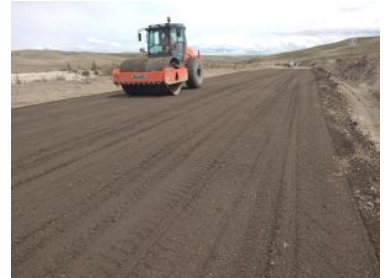
2

Actividades:
Conformación de subbase primera capa.

CDescripcion_____:
Se observa conformación de subbase primera capa, progresiva 130+710 hasta 130+840 en el tramo Tintaya - Yauri.

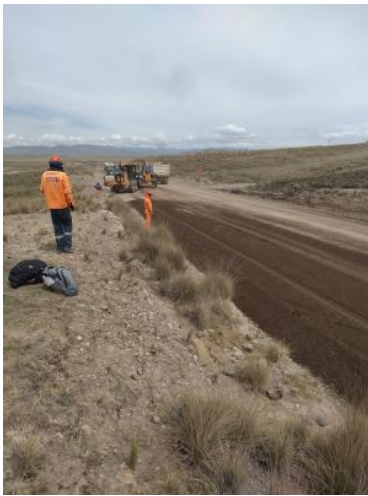
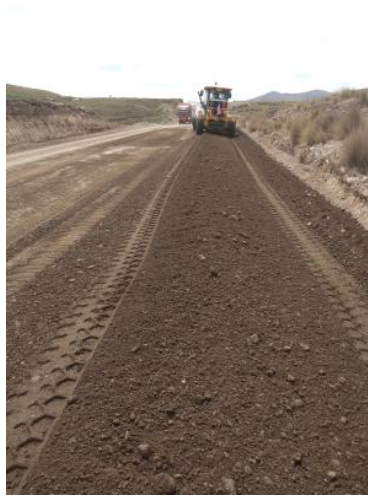
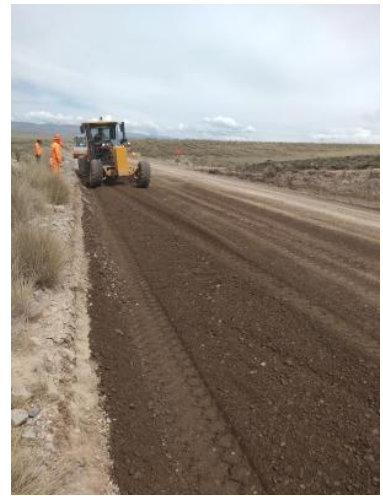
3

Conformación de subbase primera capa.

Se observó conformación de subbase primera capa, progresiva 128+800 hasta 128+870 en el tramo Tintaya - Yauri.

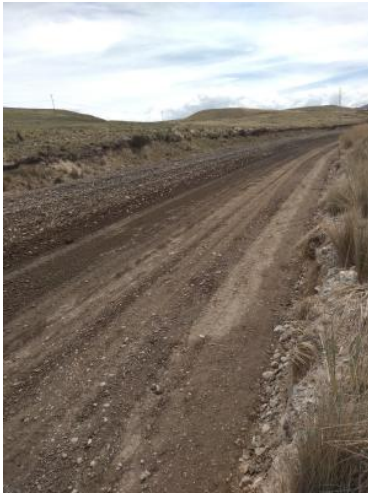
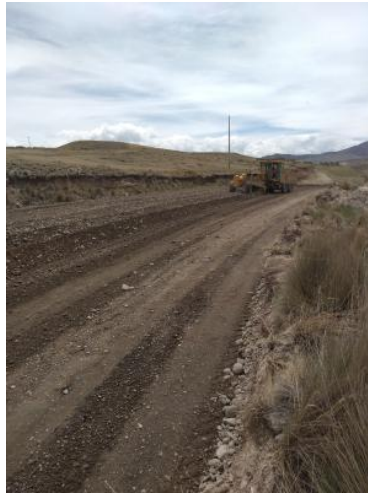
4

Conformación de subrasante.

Se observa conformación de subrasante, progresiva 128+300 hasta 128+500 en el tramo Tintaya - Yauri.

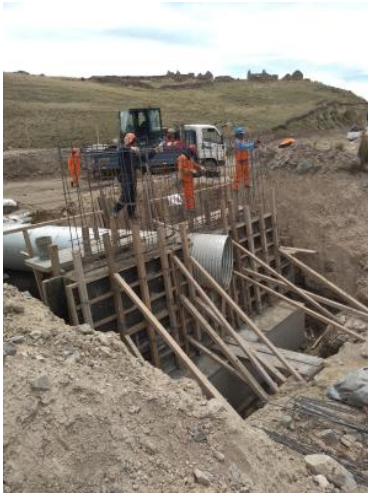
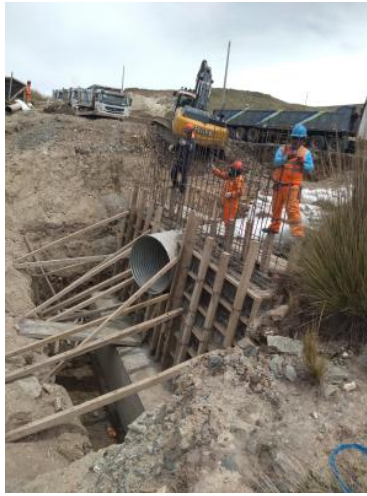
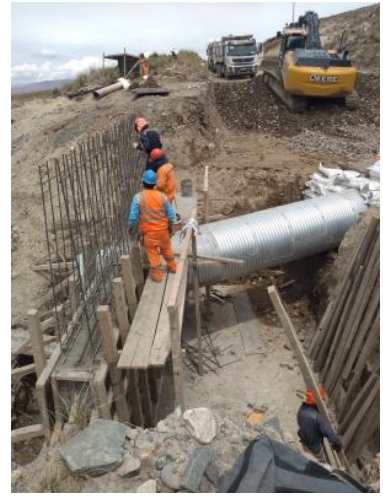
5

Actividades:
Amarre de acero y encofrado de muro.

CDescripcion_____:
Se observa amarre de acero y encofrado de muro, progresiva 128+248 en el tramo Tintaya - Yauri.

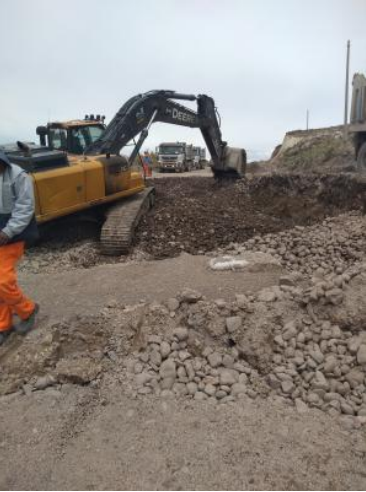
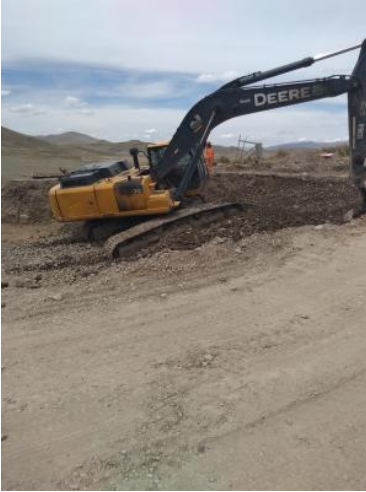
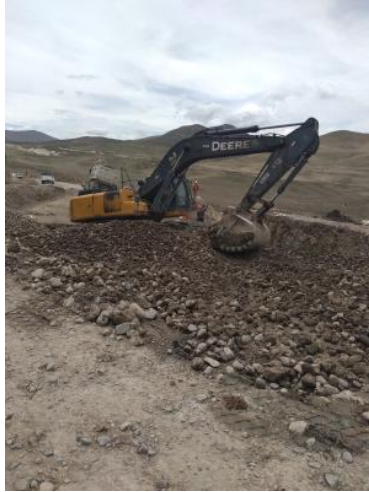
6

Actividades:
Mejoramiento de subrasante.

CDescripcion_____:
Se observó mejoramiento de subrasante de calzada izquierda, progresiva 128+252 hasta 128+270 en el tramo Tintaya - Yauri.

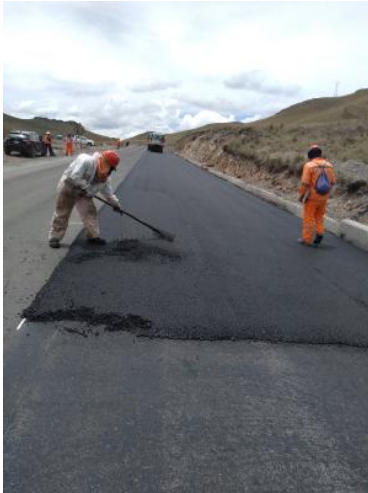
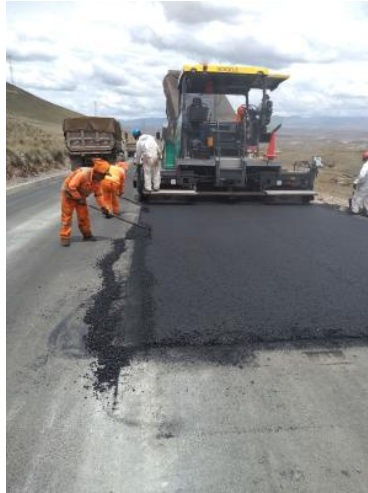
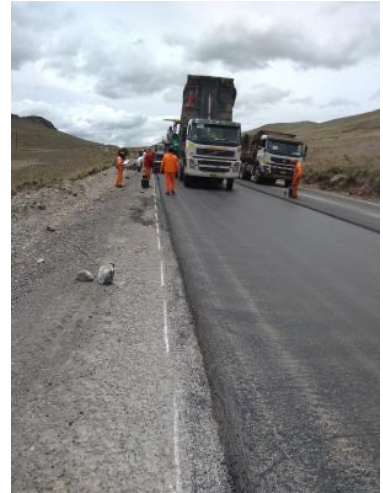
7

Colocación de carpeta asfáltica

Se observó la colocación de carpeta asfáltica calzada izquierda, progresiva 122+200 hasta 122+700, calzada derecha desde progresiva 122+ 048 hasta 122+700 en el tramo Tintaya - Yauri.

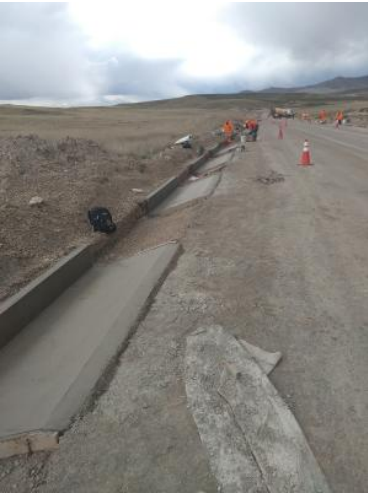
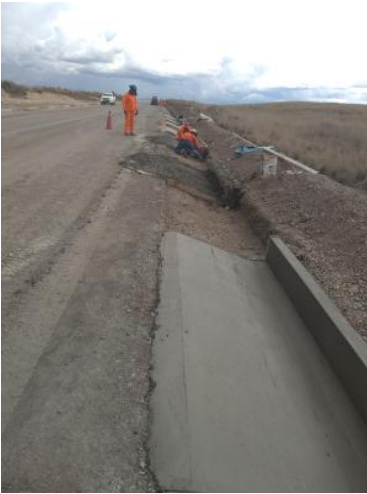
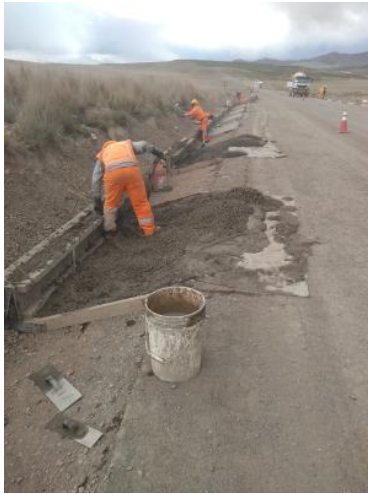
8

Actividades:
Encofrado y vaciado de concreto en cuneta.

CDescripcion_____:
Se observó encofrado y vaciado de concreto de la cuneta ambos lados, progresiva 132+600 hasta 132+900 en el tramo Tintaya - Yauri

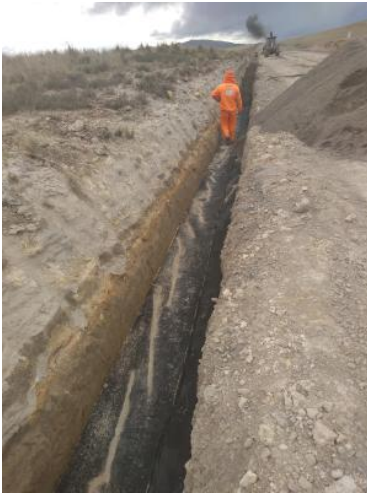
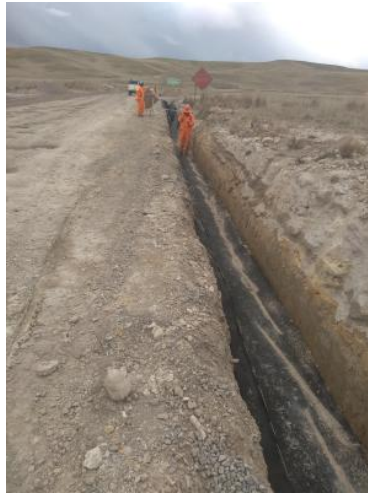
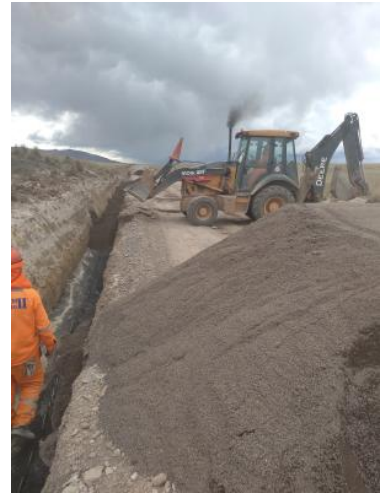
Relleno de material de filtro en el subdren.

Se observo el relleno con material de filtro en el subdren, progresiva 131+700 hasta 131+900 en el tramo Tintaya - Yauri.

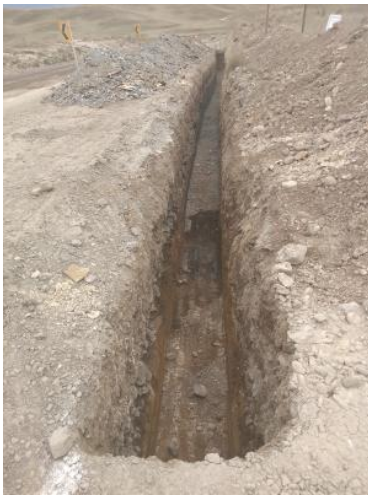
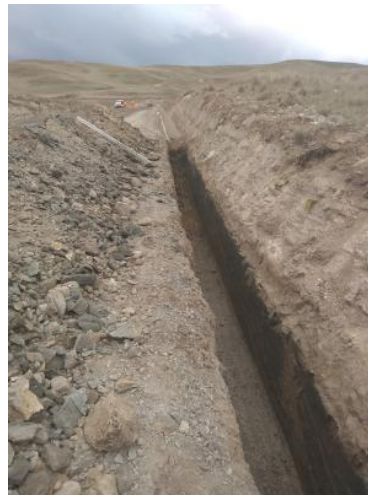
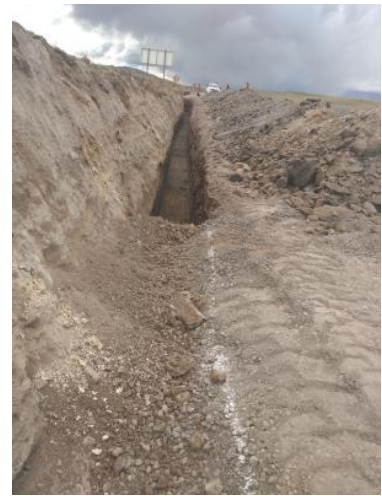
10

Excavación de subdren.

Se observó la excavación de subdren en el lado izquierdo, progresiva 131+580 - 131+680 en el tramo Tintaya - Yauri.

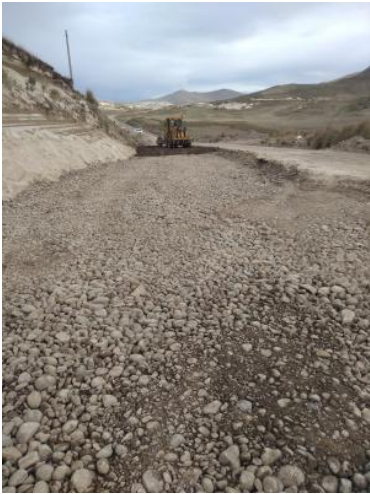
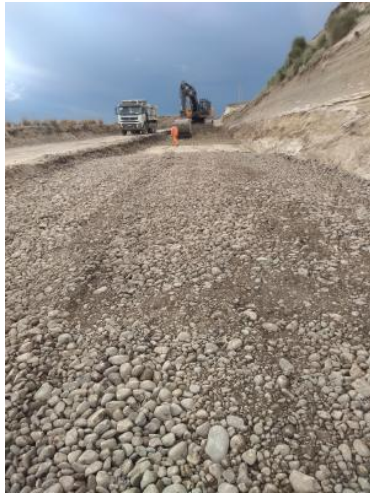
11

Actividades:
Mejoramiento de subrasante.

CDescripcion_____:
Se observó mejoramiento de subrasante calzada derecha, progresiva 128+120 hasta 128+210 en el tramo Tintaya - Yauri.
