BITACORA ELECTRÓNICA DE OBRA

Confirma Bitacora:	Nro Informe:	Fecha Informe:	Nombre De La Obra:	Personal Encargado:
	009	11-12-2019	Saldo de Obra Carretera Rodriguez de Mendoza - Empalme Ruta N.PE-5N (La Calzada), Tramo: Selva Alegre - Empalme Ruta N. PE-5N (La Calzada)	IVONNE NATIVIDAD CHUQUIPIONDO LA TORRE

REPORTE DEL 11 DE DICIEMBRE 2019

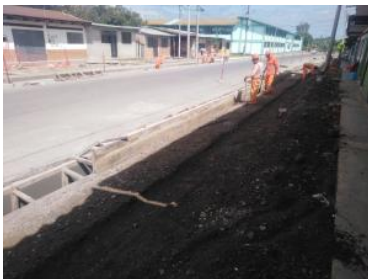
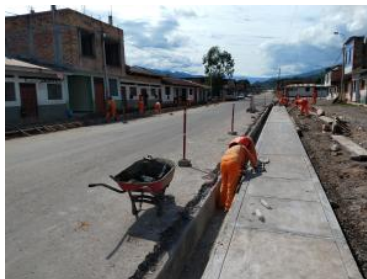
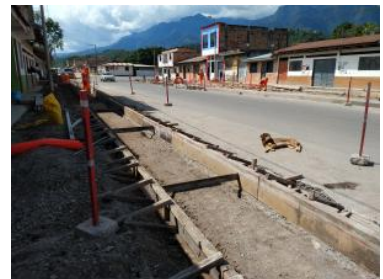
Veredas de Concreto Av Cajamarca

Se observan los trabajos en la Av. Cajamarca, en el Lado izquierda con vaciado de concreto en veredas hasta la progresiva Km 22+010 y se continua con Encofrado; y Encofrado y excavación de uñas en el lado derecho con vereda hasta la progresiva Km 22+050 y continua con encofrado

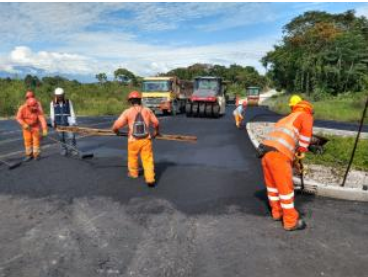
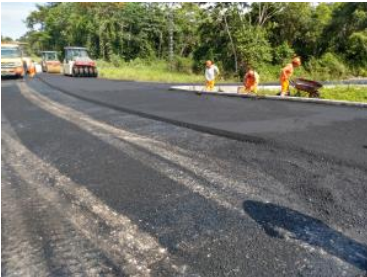
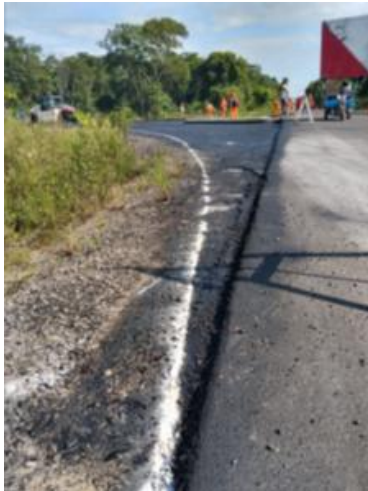
Carpeta Asfáltica

Se vienen realizando los trabajos en el ovalo de La Habana progresiva Km 05+800

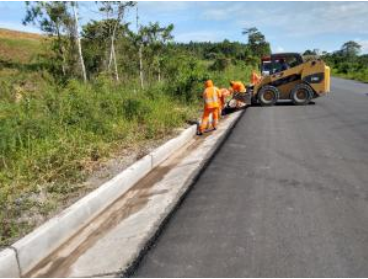
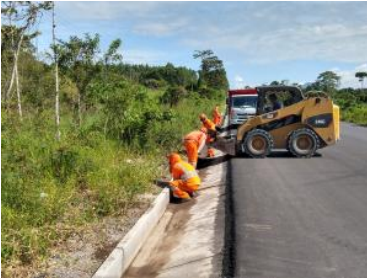
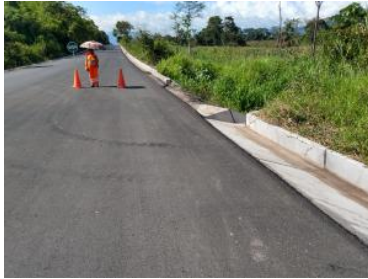
Actividades:
Cunetas de Concreto

CDescripcion_____:
Se viene realizando la limpieza y recojo de materiales en el tramo de cunetas de concreto desde la progresiva Km 10+000 a la Km 09+220 del lado derecho de la calzada

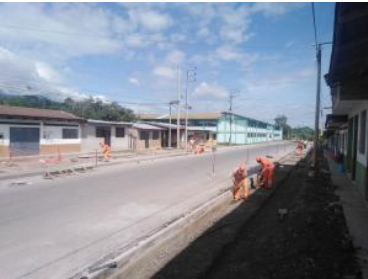
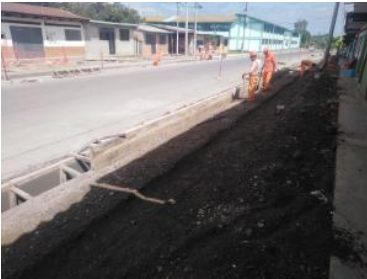
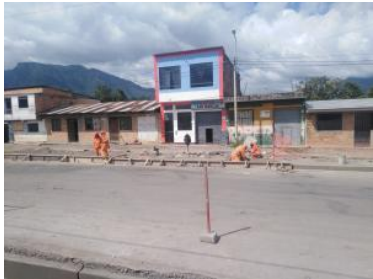
Actividades:
Veredas de Concreto Av. Cajamarca

CDescripcion_____:
Se observan los trabajos en la Av. Cajamarca, en el Lado Izquierdo con vaciado de concreto en veredas hasta la progresiva Km 22+010 y se continua con Encofrado; y Encofrado y excavación de uñas en el lado derecho con vereda hasta la progresiva Km 22+050 y continua con encofrado

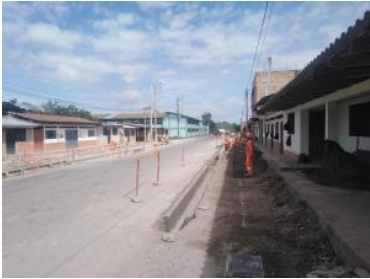
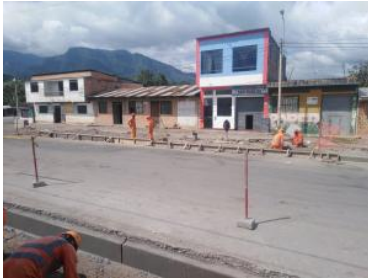
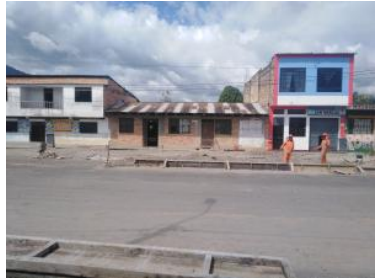
Actividades:
Cunetas de Concreto Armado

CDescripcion_____:
Se observa que se han culminado los trabajos para muros de cunetas en la Av. Cajamarca, en el lado derecho hasta la progresiva Km 22+080 y en el lado izquierdo hasta la progresiva Km 22+060

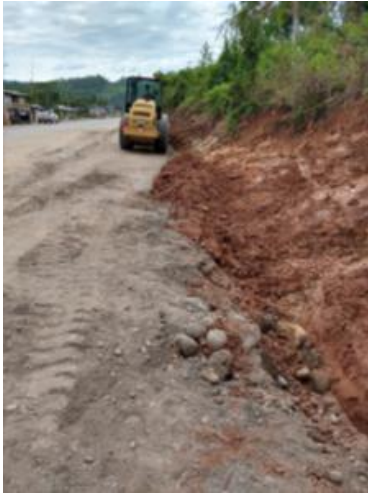
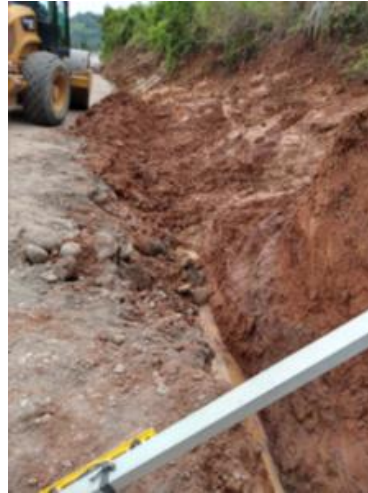
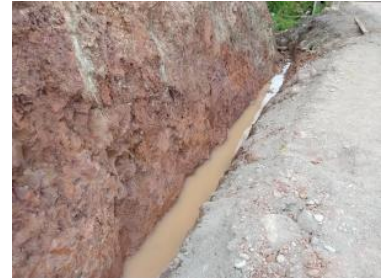
Conformación de terraplén

Se observa los trabajos de conformación de terreno o terraplén para veredas, que se vienen realizando, así como la limpieza de barro del talud adyacente.

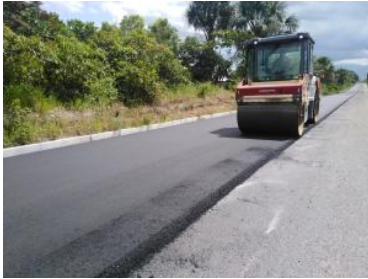
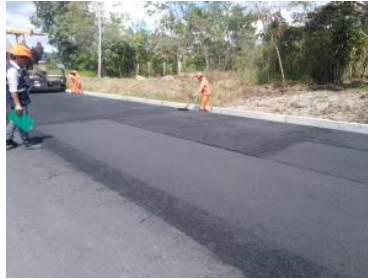
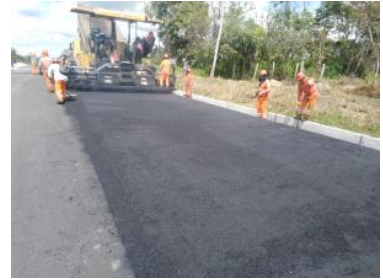
Carpeta Asfáltica

Se observa los trabajos de aplicación de liga y asfalto en lado izquierdo hasta la progresiva Km 05+160

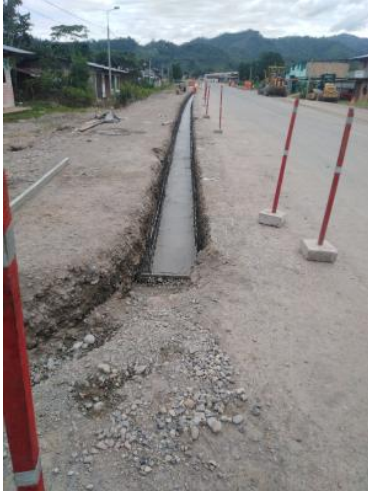
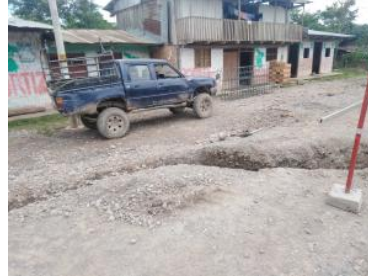
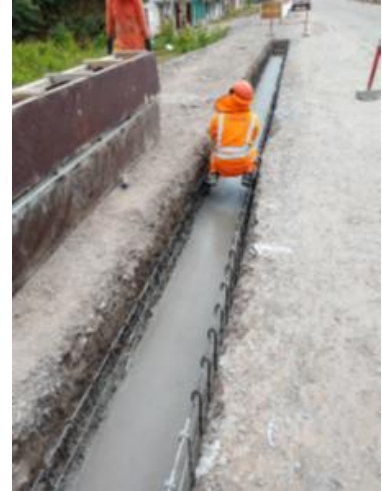
Cunetas de Concreto Armado en progresiva Km 22+560

Se observa colocación de malla de acero de refuerzo con el vaciado de concreto de losa en lado derecho de la calzada, con desvío de evacuación interior
