MINISTERIO DE TRANSPORTES Y COMUNICACIONES

BITACORA ELECTRÓNICA DE OBRA

Confir ma Bitaco ra:	Nro Inform e: 09	Fecha Informe: 12-12-2019	Nombre De La Obra: Carretera Patahuasi - Yauri - Sicuani, tramo: Negromayo- Yauri-San Genaro	Personal Encargado: R O M M E L C H A N C A RAMIREZ
-------------------------------	---------------------------	------------------------------	---	--

Informe N° 09

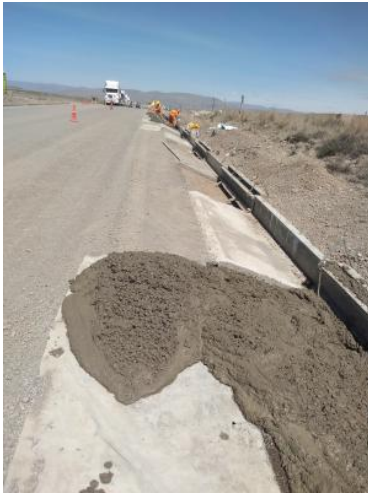
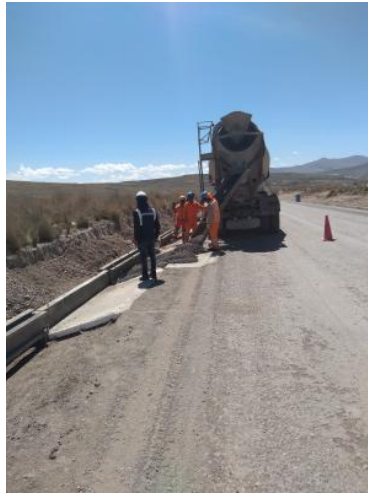
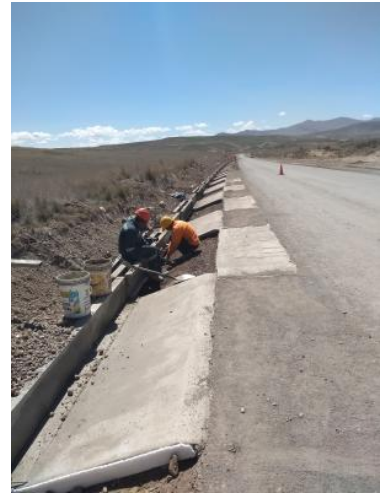
Encofrado y vaciado de concreto en la cuneta.

Se observó encofrado y vaciado de concreto en la cuneta lado derecho, progresiva 132+600 hasta 132+900 en el tramo Tintaya - Yauri.

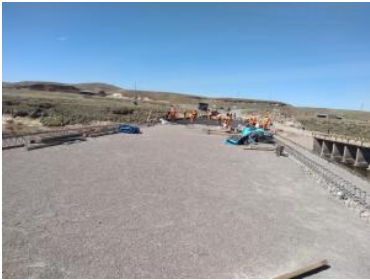
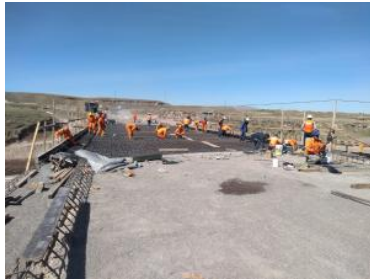
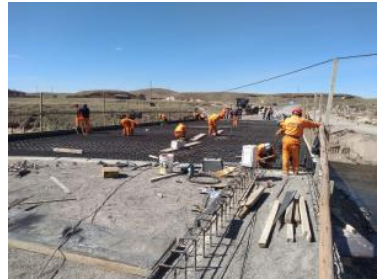
Actividades:
Colocación y armado de acero en la losa del puente San Genaro.

CDescripcion_____:
Se observó la colocación y armado de acero en la losa del puente San Genaro, progresiva 145+075 hasta 145+194 en el tramo Yauri - San Genaro.

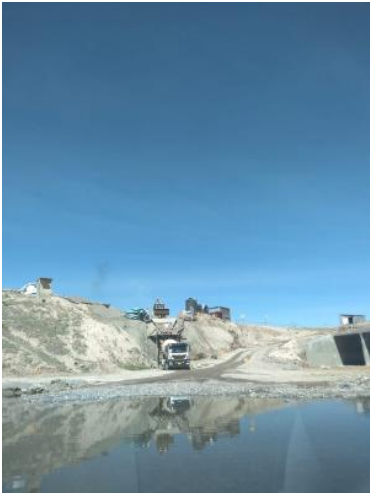
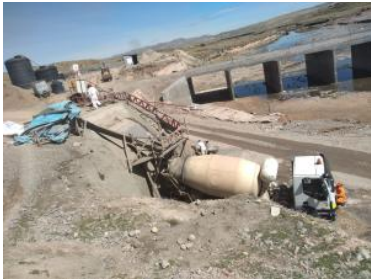
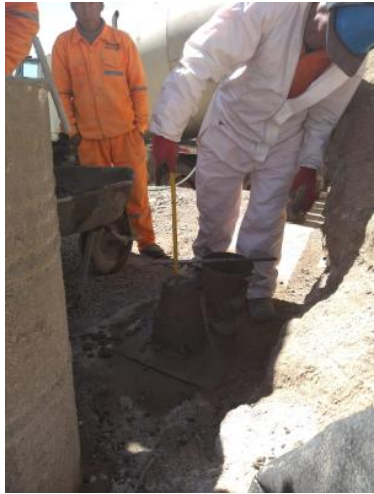
Actividades:
Planta de concreto en puente Santa María.

CDescripcion_____:
Se observó la preparación de concreto para la cuneta en planta de concreto Puente Santa María.

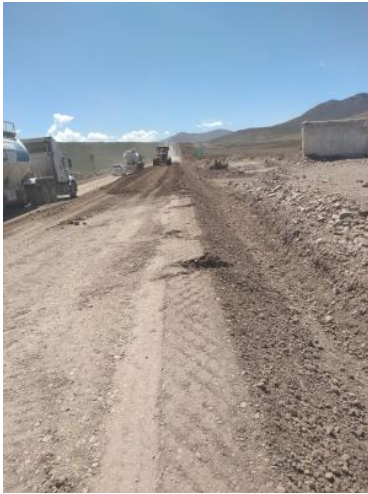
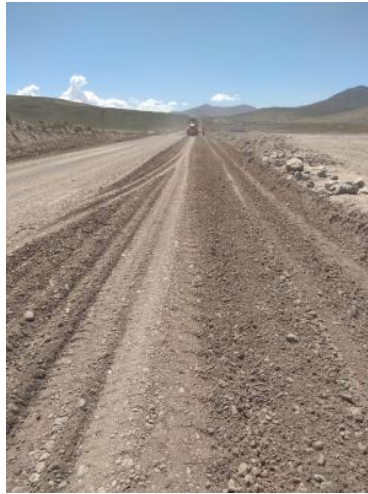
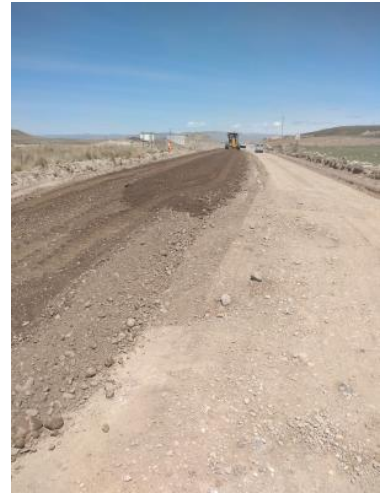
Actividades:
Conformación y compactado de subbase.

CDescripcion_____:
Se observó conformación y compactado de subbase primera capa, progresiva 129+380 hasta 129+ 600 en el tramo Tintaya - Yauri.

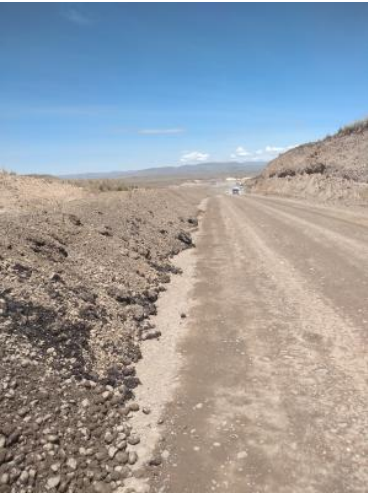
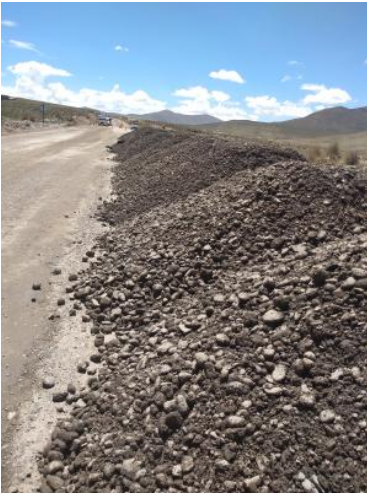
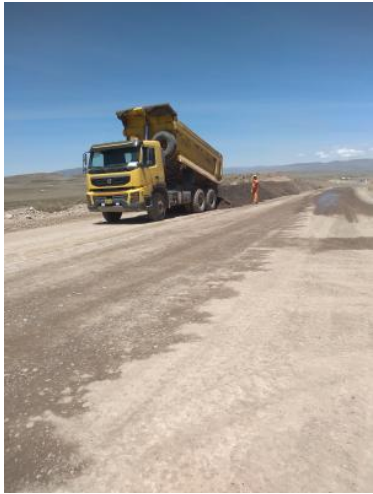
Actividades:
Colocado de material de subbase primera capa.

CDescripcion_____:
Se observó colocado de material de subbase primera capa, progresiva 128+810 hasta 129+250 en el tramo Tintaya - Yauri.

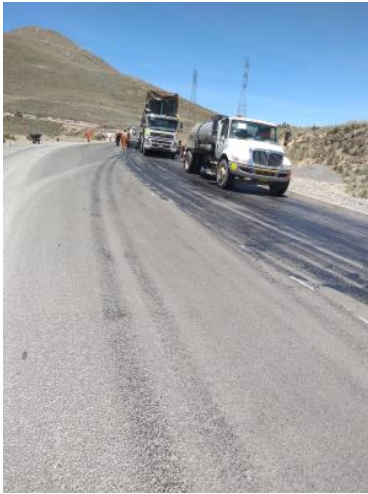
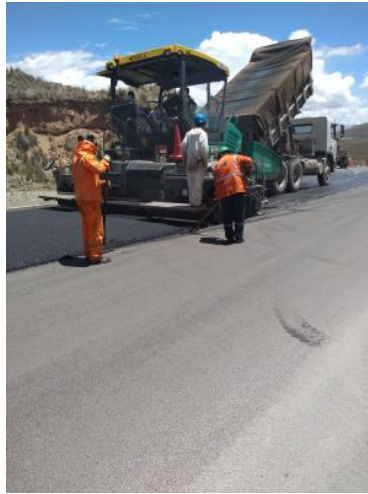
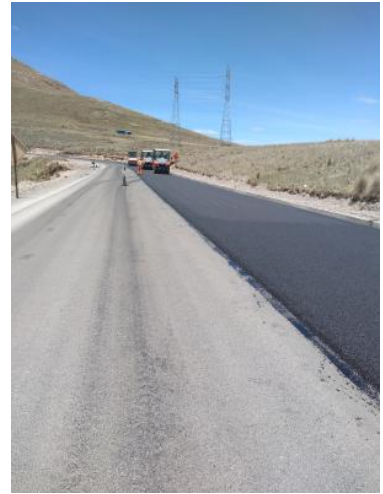
Actividades:
Colocación de carpeta asfáltica.

CDescripcion_____:
Se observó la colocación de carpeta asfáltica, progresiva 122+700 hasta 123+295 en el tramo Tintaya - Yauri.

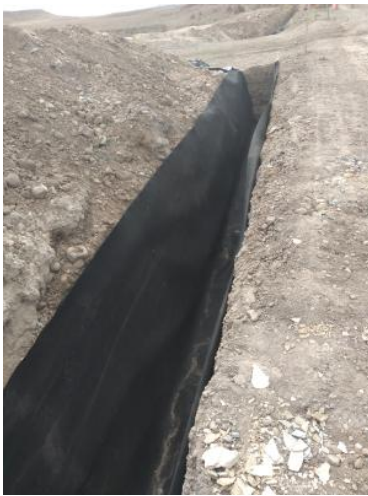
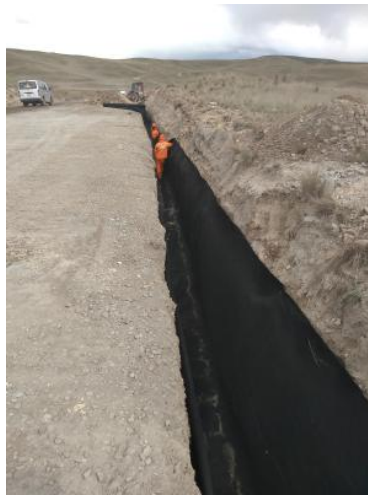
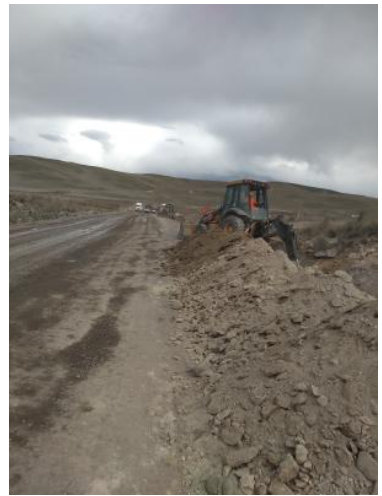
Excavación y colocación de geotextil en el subdren

Se observó la excavación y colocación de geotextil en el subdren lado izquierdo, progresiva 131+480 hasta 131+680 en el tramo Tintaya - Yauri.

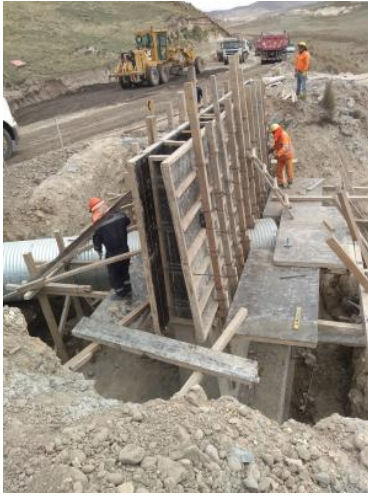
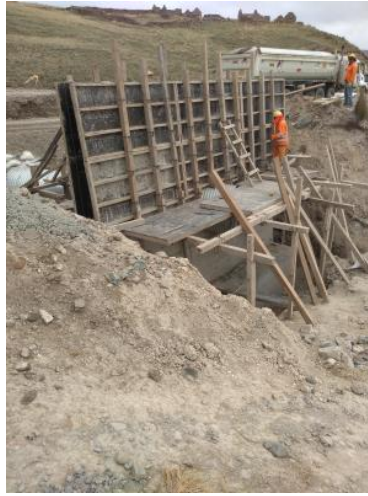
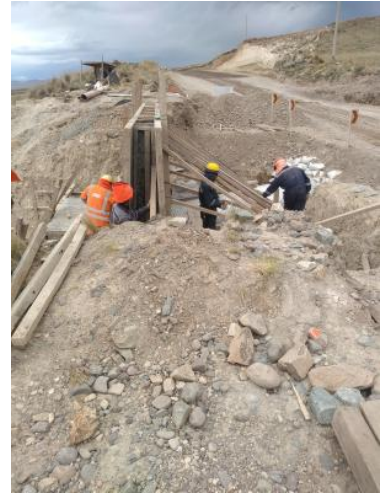
Encofrado de muro .

Se observó el encofrado del muro, progresiva 128+248 en el tramo Tintaya - Yauri.

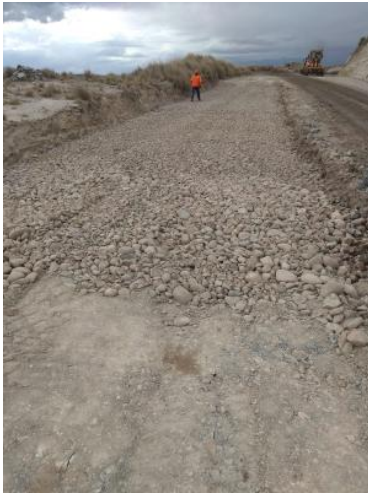
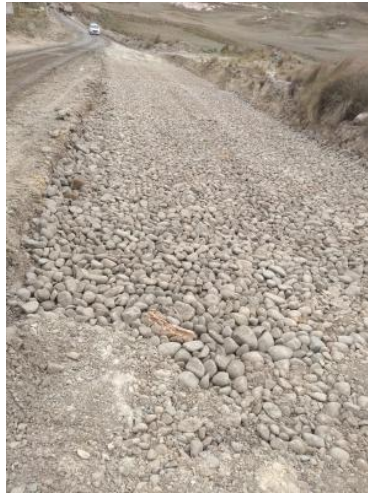
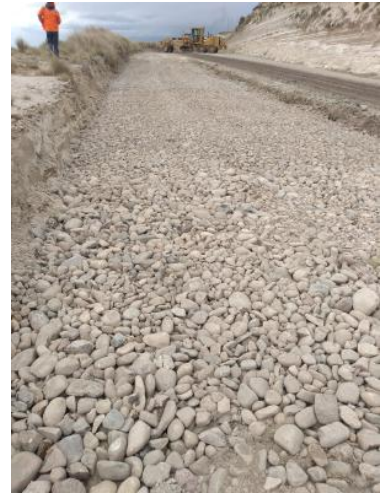
Mejoramiento de subrasante.

Se observó el mejoramiento del subrasante de calzada izquierda, progresiva 128+120 hasta 128+150 en el tramo Tintaya - Yauri.

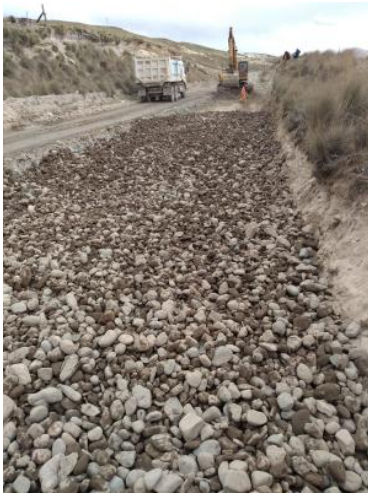
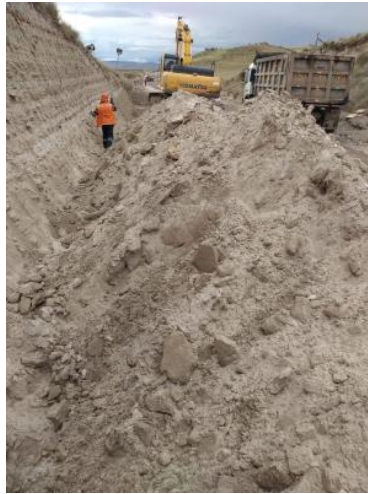
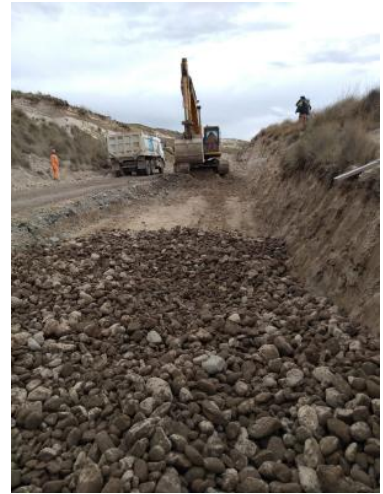
Actividades:
Excavación y mejoramiento de subrasante.

CDescripcion_____:
Se observó la excavación y mejoramiento de subrasante de calzada izquierda, progresiva 127+890 hasta 127+970 en el tramo Tintaya - Yauri.
