## BITACORA ELECTRÓNICA DE OBRA

### REGISTRO DE LA BITACORA Y FOTO DEL CUADERNO DE OBRA

<b>Confirma Bitacora:</b> Si	<b>Nro Informe:</b> 10	<b>Fecha Informe:</b> 13-12-2019	<b>Nombre De La Obra:</b> Carretera Patahuasi - Yauri - Sicuani, tramo: Negromayo-Yauri-San Genaro	<b>Personal Encargado:</b> R O M M E L C H A N C A RAMIREZ
---------------------------------	---------------------------	-------------------------------------	---	--

Informe N° 10

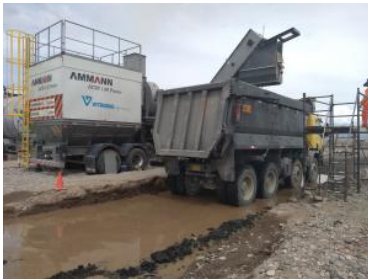
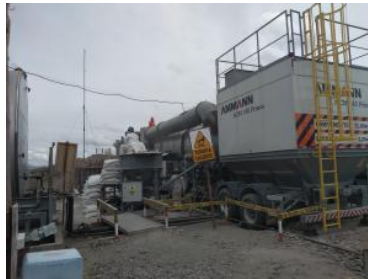
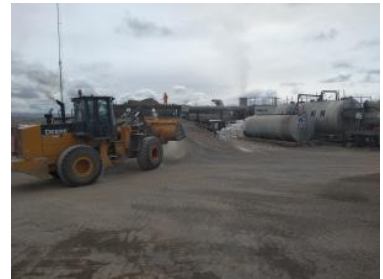
**Actividades:**  
 Planta de asfalto

**CDescripcion\_\_\_\_\_:**  
 Se observó la preparación de asfalto en la planta de espinar.

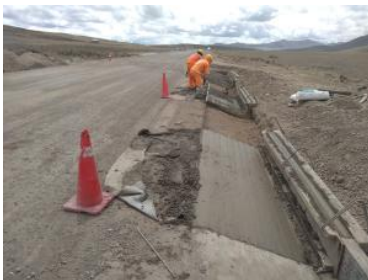
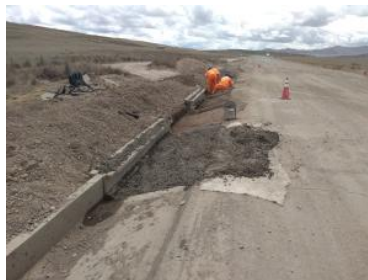
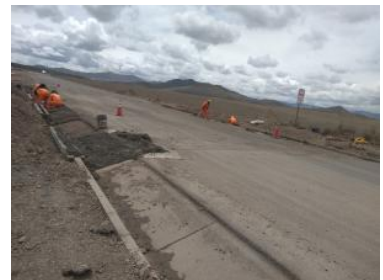
**Actividades:**  
 Encofrado y vaciado de concreto de la cuneta.

**CDescripcion\_\_\_\_\_:**  
 Se observó encofrado y vaciado de concreto en la cuneta, progresiva 133+060 hasta 133+080 en el tramo Tintaya - Yauri.

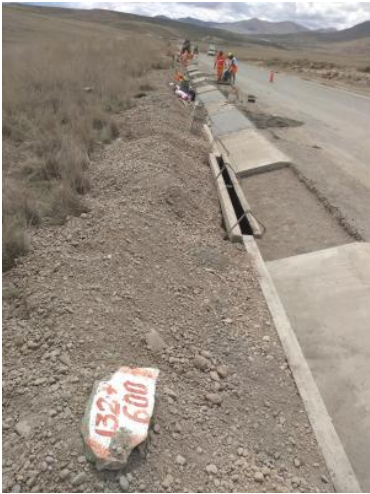
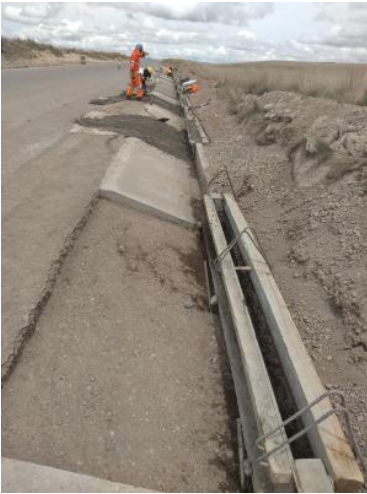
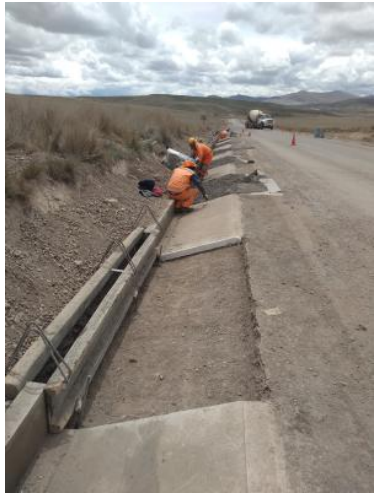
**Actividades:**  
Encofrado y vaciado de concreto en la cuneta lado derecho.

**CDescripcion\_\_\_\_\_:**  
Se observó encofrado y vaciado de concreto en la cuneta lado derecho, progresiva 132+500 hasta 132+600 en el tramo Tintaya - Yauri.

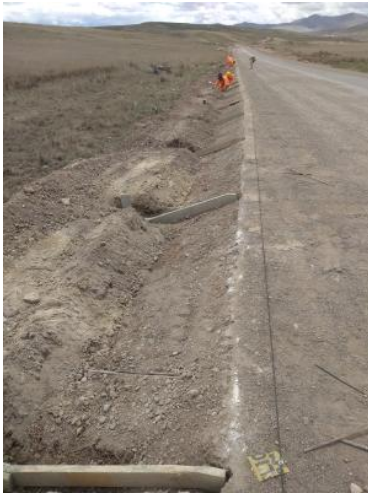
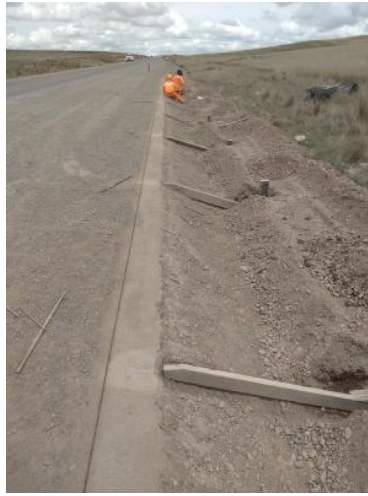
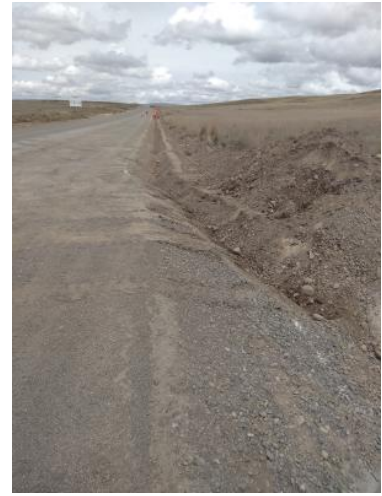
**Actividades:**  
Excavación para cuneta lado derecho

**CDescripcion\_\_\_\_\_:**  
Se observó la excavación para cuneta lado derecho, progresiva 132+240 hasta 132+390 en el tramo Tintaya - Yauri.

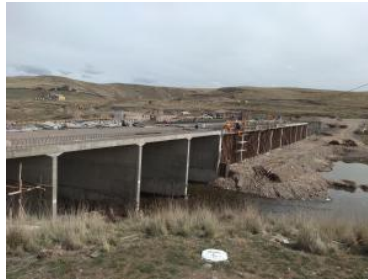
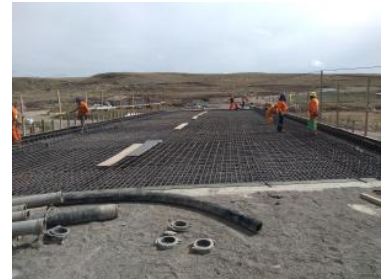
Armando de acero.

Se observó el armado de acero en la losa del puente San Genaro, progresiva 145+075 hasta 145+194 en el tramo Yauri - San Genaro.

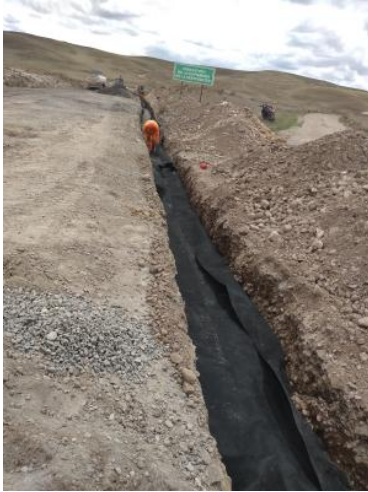
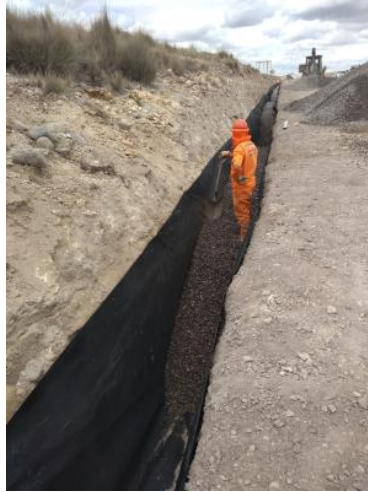
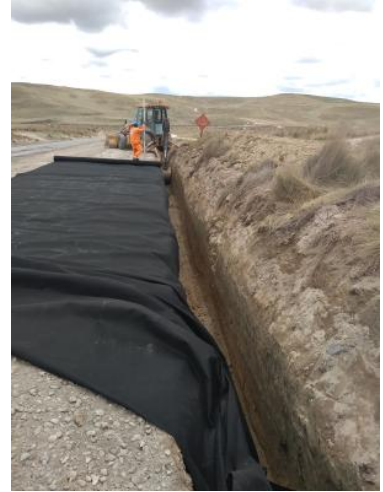
Excavación y relleno de subdren lado izquierdo.

Se observó la excavación y relleno de material de filtro en el subdren lado izquierdo, progresiva 131+480 hasta 131+680 en el tramo Tintaya - Yauri.

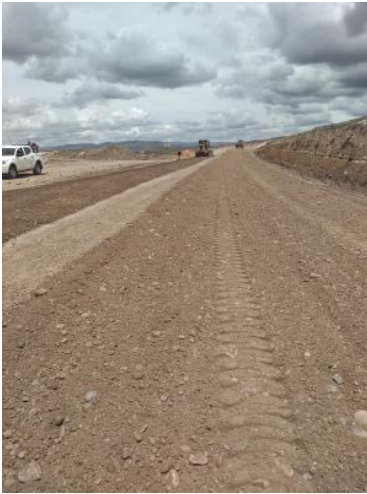
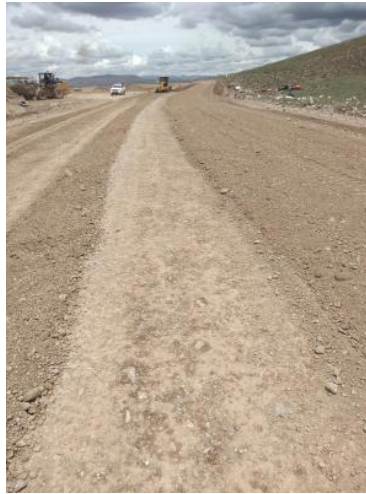
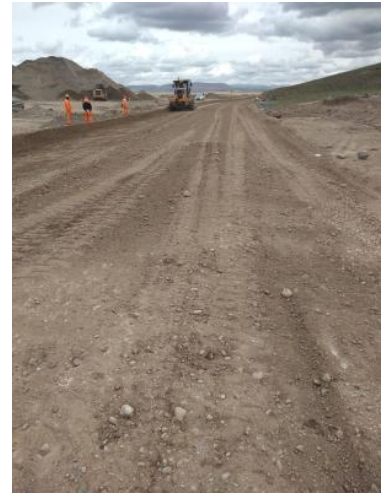
Conformación de subbase primera capa.

Se observó la conformación de subbase primera capa, progresiva 129+600 hasta 129+830 en el tramo Tintaya - Yauri.

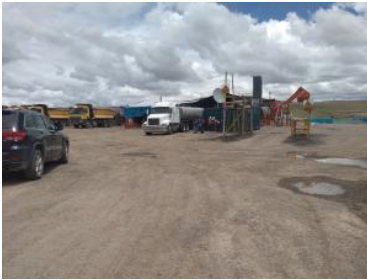
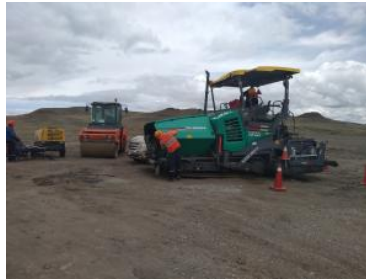
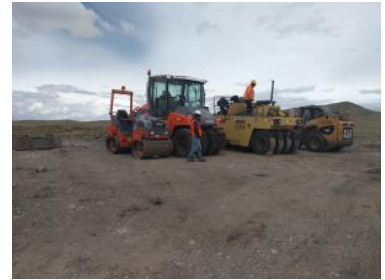
Recorrido tramo Negromayo- Tintaya.

Se observo que la empresa contratista esta haciendo mantenimiento de equipos y planta de asfalto, para continuar con los trabajos en el tramo negromayo - Tintaya.

La empresa contratista se debe realizar trabajos en el tramo Negromayo - Tintaya, para no caer en retrasos.

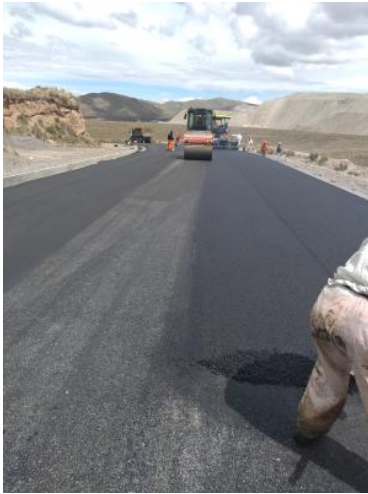
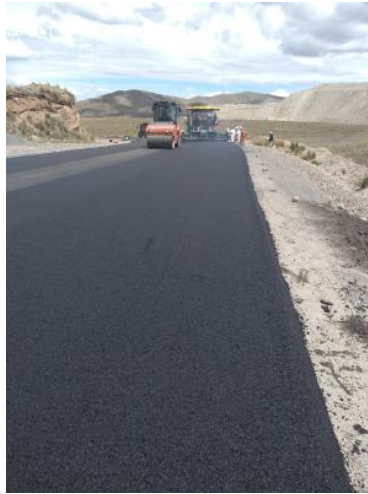
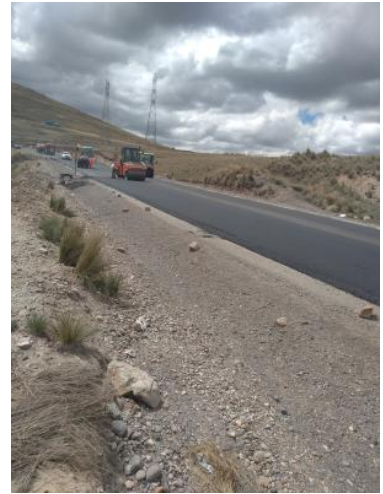
**Actividades:**  
Colocación de carpeta asfáltico.

**CDescripcion\_\_\_\_\_:**  
Se observo la colocación de carpeta asfáltica, progresiva 123+300 hasta 123+685 en el tramo Tintaya - Yauri.

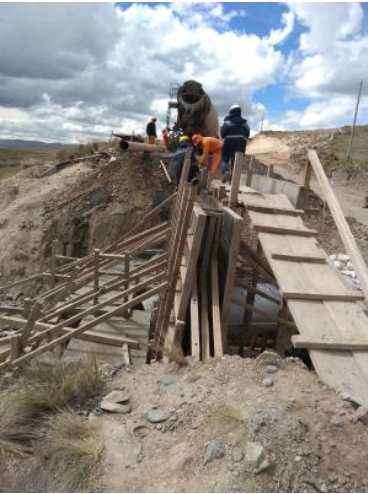
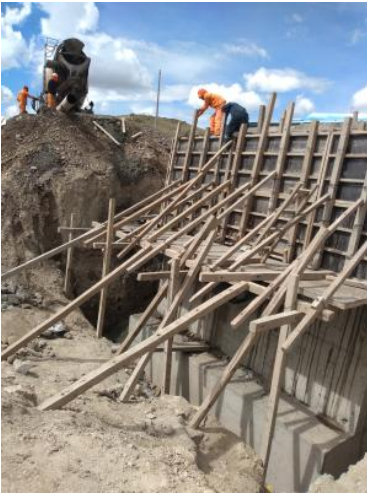
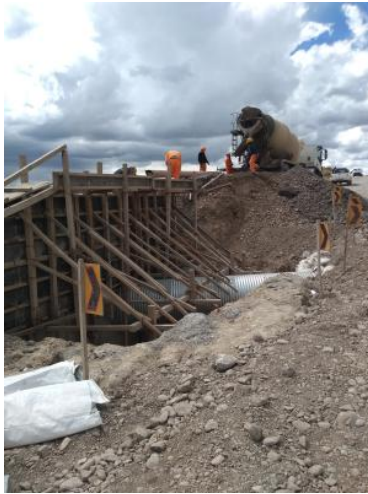
**Actividades:**  
vaciado de concreto en el muro

**CDescripcion\_\_\_\_\_:**  
Se observó el vaciado de concreto en el muro, progresiva 128+248 en el tramo Tintaya - Yauri.

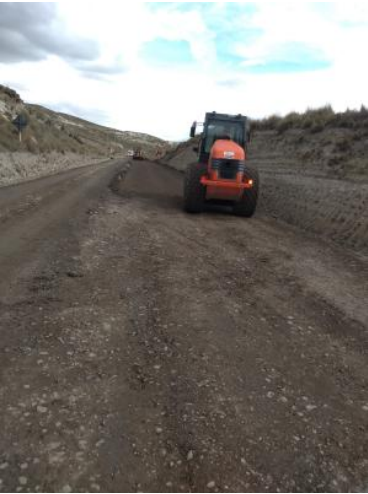
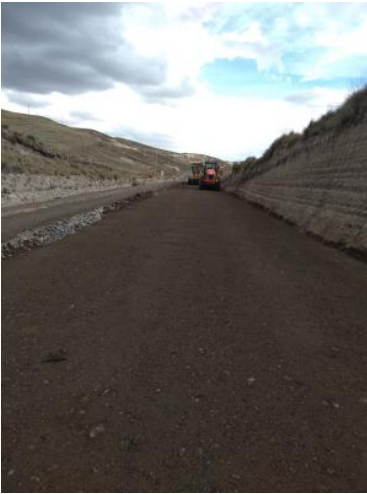
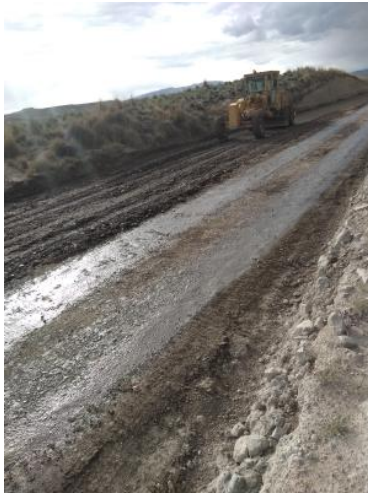
**Actividades:**  
Excavación y mejoramiento de subrasante.

**CDescripcion\_\_\_\_\_:**  
Se observó la excavación y mejoramiento de subrasante, progresiva 127+810 hasta 127+890 en el tramo Tintaya - Yauri.

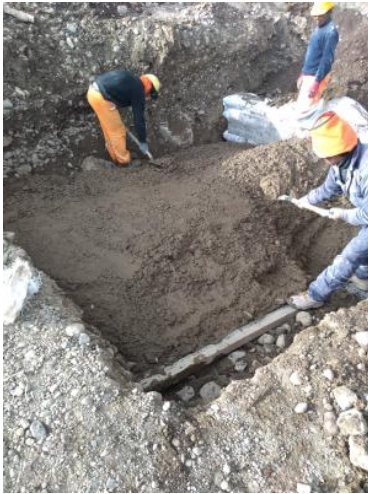
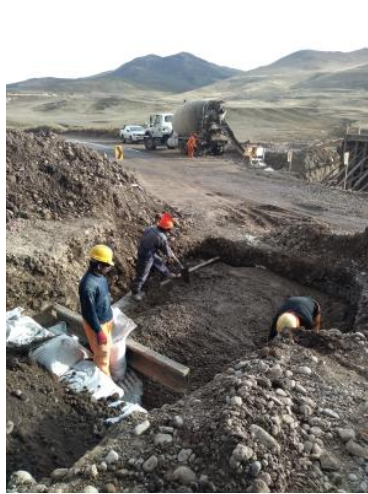
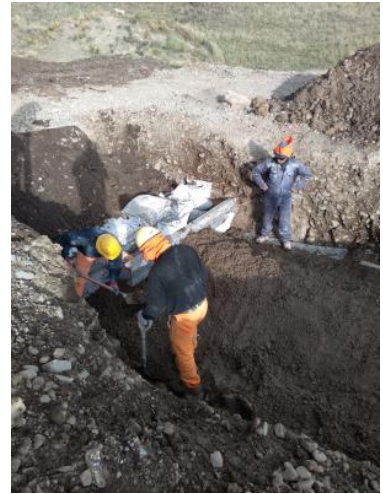
Vaciado de concreto en la alcantarilla

Se observó la excavación y el vaciado de concreto en la alcantarilla calzada derecha, progresiva 128+252 en el tramo Tintaya - Yauri.
