# BITACORA ELECTRÓNICA DE OBRA

Confirma Bitacora: Si      Nro Informe: n      Fecha Informe: 13-12-2019      Nombre De La Obra: HUANUCO - HUALLANCA (T1)      Personal Encargado: MICHAEL JESUS QUISPE YAURI

OBRA: MEJORAMIENTO Y CONSERVACIÓN POR NIVELES DE SERVICIO Y OPERACIÓN DEL CORREDOR VÍAL HUÁNUCO - LA UNIÓN - HUALLANCA - DV. ANAMINA Y EMP. PE-3N (TINGO CHICO) - NUEVAS FLORES - LLATA - ANAMINA"

## Panel Fotográfico de la Bitacora de Obras

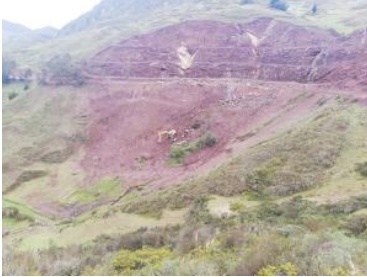
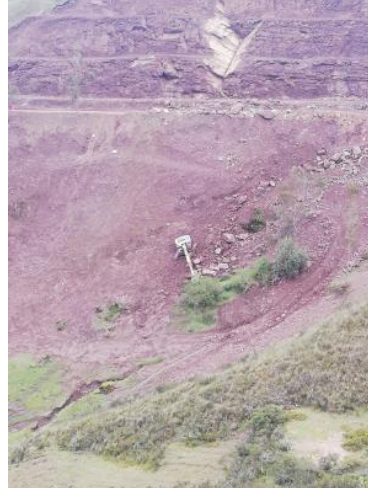
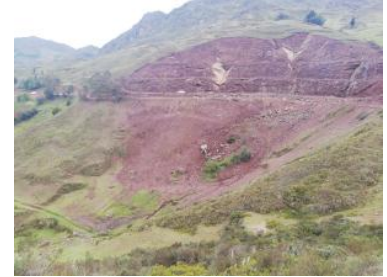
PROGRESIVA: KM 50+000 -TRAMO I

LIMPIEZA DE QUEBRADA QUE ESTA COLMATADA DE ROCAS FRACTURADAS DEL PRODUCTO DE LA VOLADURA DE ROCAS LA LIMPIEZA SE ESTA REALIZANDO CON MAQUINARIA EXCAVADORA

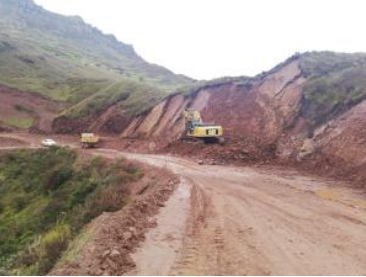
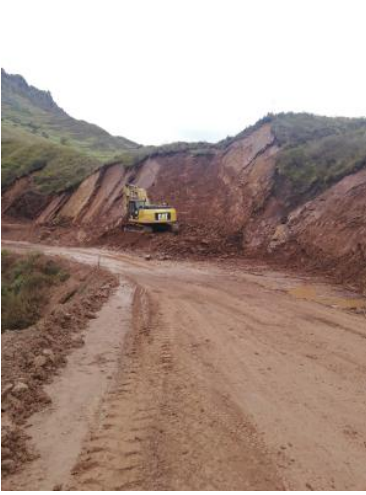
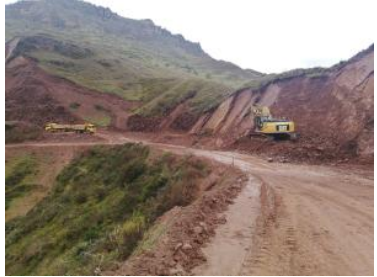
**Actividades:**  
PROGRESIVA: KM 50+500-TRAMO I

**CDescripcion** \_\_\_\_\_:  
TRABAJOS DE CORTE, PERFILADO DE TALUD, ENSANCHAMIENTO DE LA VÍA CON EQUIPO MAQUINARIA EXCAVADORA Y CARGUIO AL CAMIÓN VOLQUETE PARA LA ELIMINACIÓN DE MATERIAL EXCEDENTE A LOS DME's.

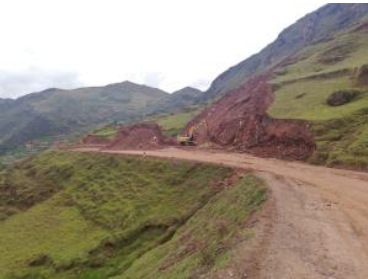
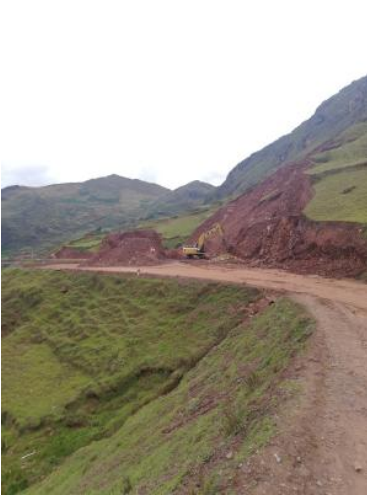
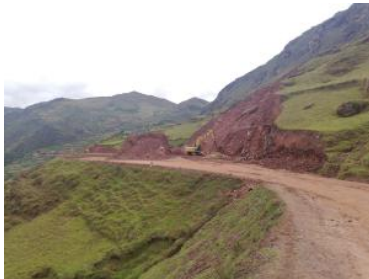
**Actividades:**  
PROGRESIVA: KM 49+850-TRAMO I

**CDescripcion** \_\_\_\_\_:  
TRABAJOS DE FRACTURACIÓN DE ROCAS, CORTE, PERFILADO DE TALUD, ENSANCHAMIENTO DE LA VÍA CON EQUIPO MAQUINARIA MARTILLO HIDRÁULICO Y CARGUIO AL CAMIÓN VOLQUETE PARA LA ELIMINACIÓN DE MATERIAL EXCEDENTE A LOS DME's.

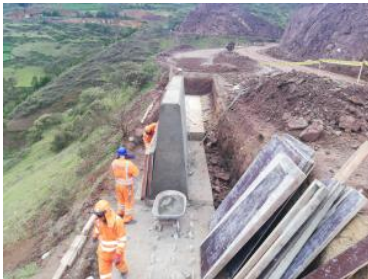
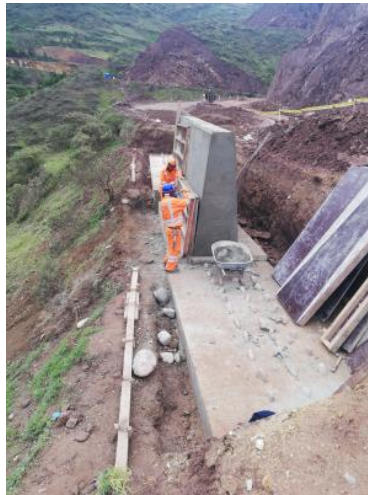
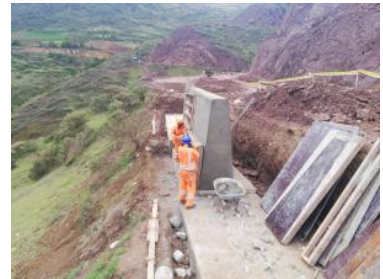
PROGRESIVA: KM 46+180-TRAMO I

DESENCOFRADO DEL MURO DE CONTENCIÓN DE CONCRETO

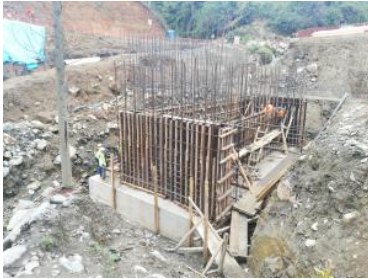
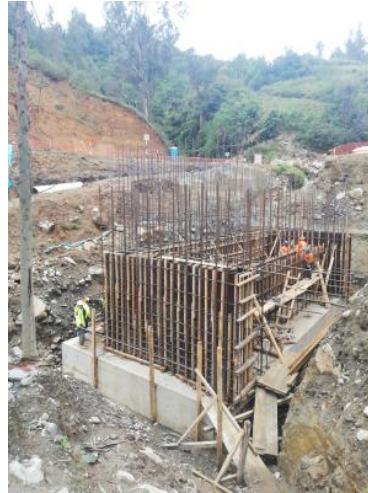
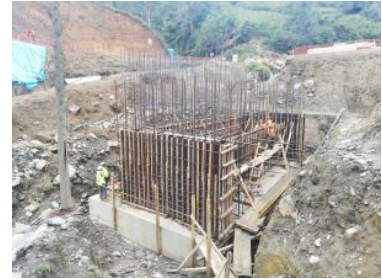
PROGRESIVA: KM 26+339 -TRAMO I

SE CONTINUA CON LA COLOCACIÓN Y ARMADO DE ACERO DE REFUERZO HORIZONTAL Y VERTICAL EN LA PRIMERA ELEVACIÓN DE LA PANTALLA DEL ESTRIBO LADO IZQUIERDO DEL PUENTE CHINCHAN

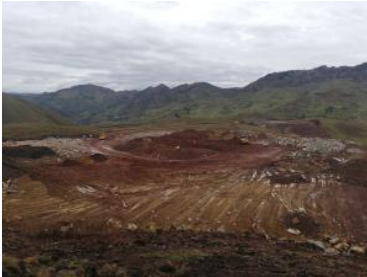
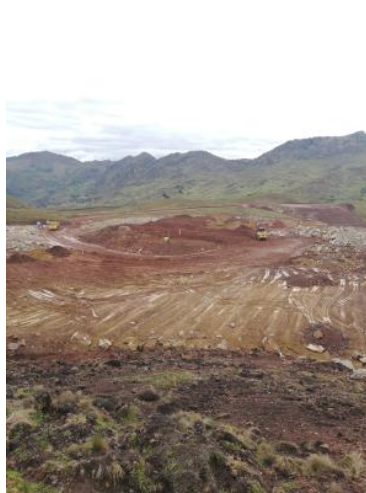
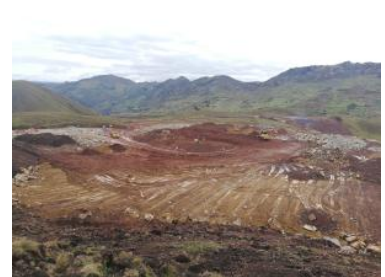
PROGRESIVA: KM 52+730-TRAMO I

DEPOSITO DE MATERIAL EXCEDENTE (DME), ACOPIO Y TENDIDO DE MATERIAL EXCEDENTE PRODUCTO DE LA FRACTURACIÓN DE ROCAS, SE VIENE CONSTRUYENDO PLATAFORMAS CON EL MATERIAL PROPIO USANDO EQUIPO TRACTOR ORUGA.

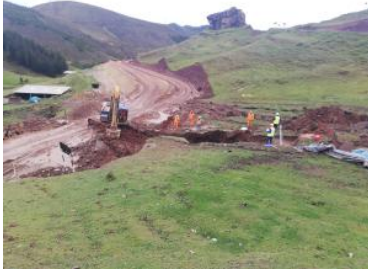
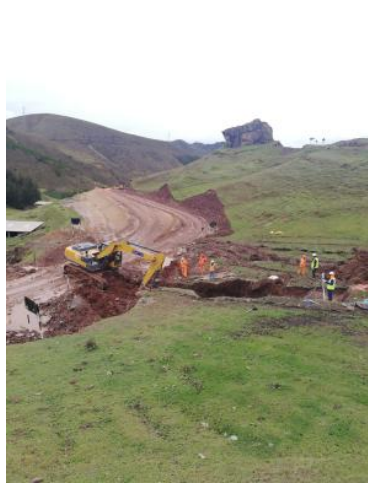
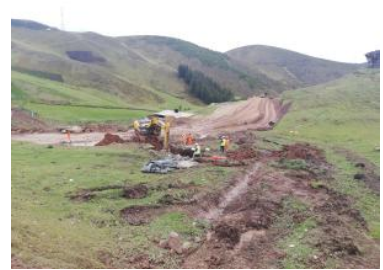
**Actividades:**  
PROGRESIVA: KM 51+680-TRAMO I

**CDescripcion\_\_\_\_\_:**  
CORTE Y EXCAVACIÓN DE ZANJA DONDE SE TIENE PROYECTADO LA CONSTRUCCIÓN DE UNA ALCANTARILLA

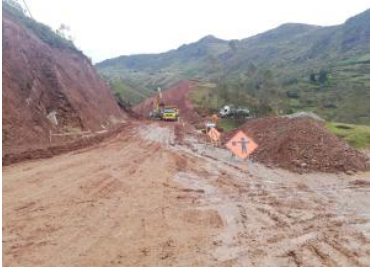
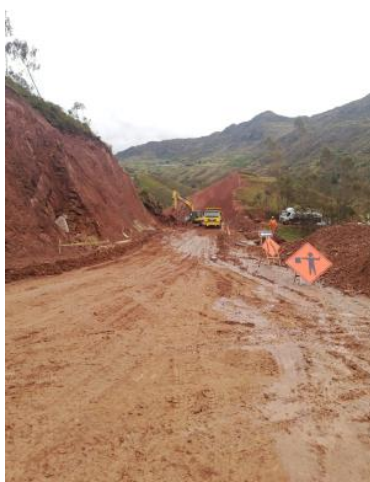
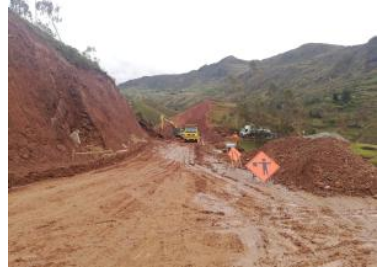
**Actividades:**  
PROGRESIVA: KM 45+400-TRAMO I

**CDescripcion** \_\_\_\_\_:  
TRABAJOS DE CORTE, PERFILADO DE TALUD, ENSANCHAMIENTO DE LA VÍA CON EQUIPO MAQUINARIA EXCAVADORA Y CARGUIO AL CAMIÓN VOLQUETE PARA LA ELIMINACIÓN DE MATERIAL EXCEDENTE A LOS DME's.

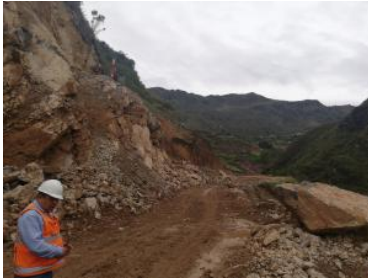
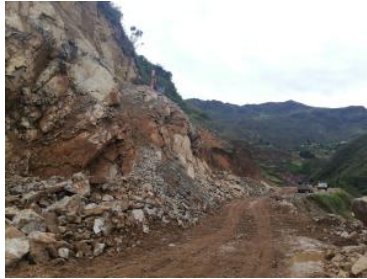
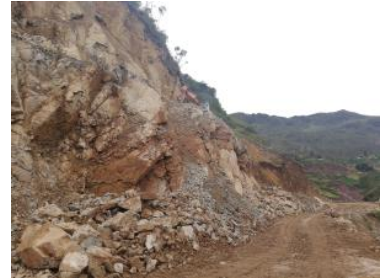
**Actividades:**  
PROGRESIVA: KM 43+500-TRAMO I

TRABAJOS DE FRACTURACIÓN DE ROCAS, CORTE, PERFILADO DE TALUD, ENSANCHAMIENTO DE LA VÍA CON EQUIPO MAQUINARIA MARTILLO HIDRÁULICO Y CARGUIO AL CAMIÓN VOLQUETE PARA LA ELIMINACIÓN DE MATERIAL EXCEDENTE A LOS DME's.

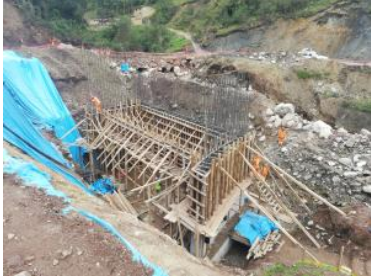
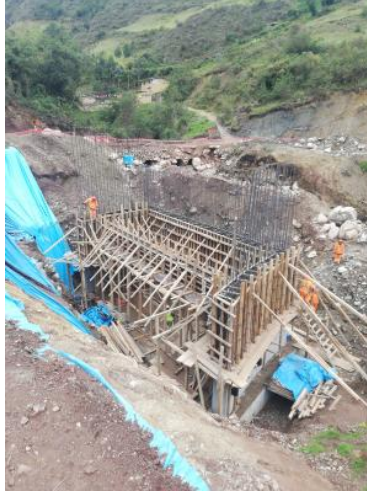
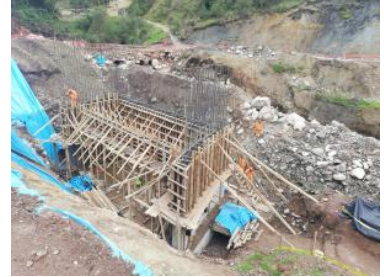
**Actividades:**  
PROGRESIVA: KM 34+612-TRAMO I

**CDescripcion** \_\_\_\_\_:  
SE CONTINUA CON LA COLOCACIÓN Y ARMADO DE ACERO DE REFUERZO HORIZONTAL Y VERTICAL EN LA SEGUNDA ELEVACIÓN DE LA PANTALLA DEL ESTRIBO LADO DERECHO DEL PUENTE SHIRAGRA

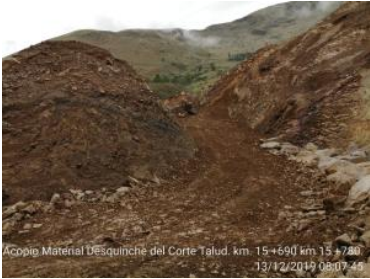
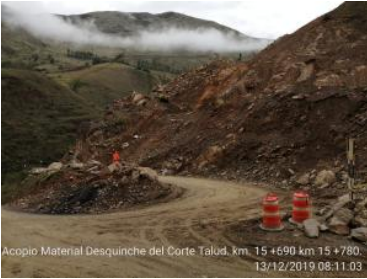
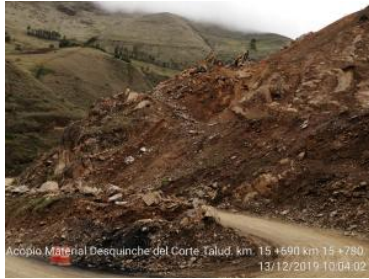
**Actividades:**  
PROGRESIVA: KM 15+690-TRAMO I

**CDescripcion** \_\_\_\_\_:  
TRABAJOS DE FRACTURACIÓN DE ROCAS, CORTE, PERFILADO DE TALUD, ENSANCHAMIENTO DE LA VÍA CON EQUIPO MAQUINARIA MARTILLO HIDRÁULICO Y CARGUIO AL CAMIÓN VOLQUETE PARA LA ELIMINACIÓN DE MATERIAL EXCEDENTE A LOS DME's.

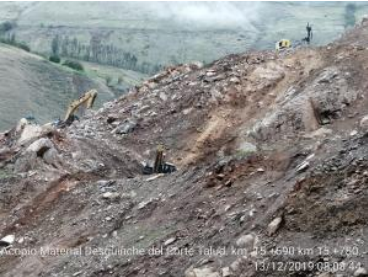
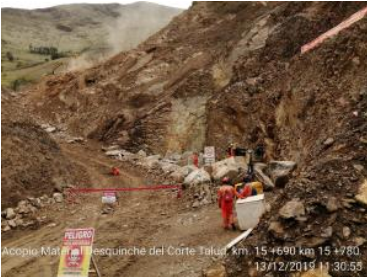
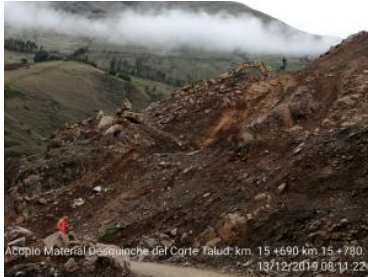
**Actividades:**  
PROGRESIVA: KM 15+690-TRAMO I

**CDescripcion\_\_\_\_\_:**  
TRABAJOS DE FRACTURACIÓN DE ROCAS, CORTE, PERFILADO DE TALUD, ENSANCHAMIENTO DE LA VÍA CON EQUIPO MAQUINARIA MARTILLO HIDRÁULICO Y CARGUIO AL CAMIÓN VOLQUETE PARA LA ELIMINACIÓN DE MATERIAL EXCEDENTE A LOS DME's.

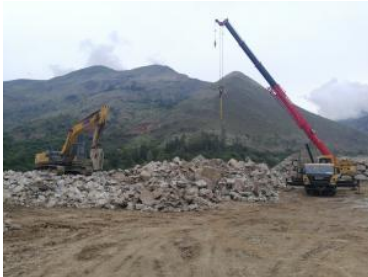
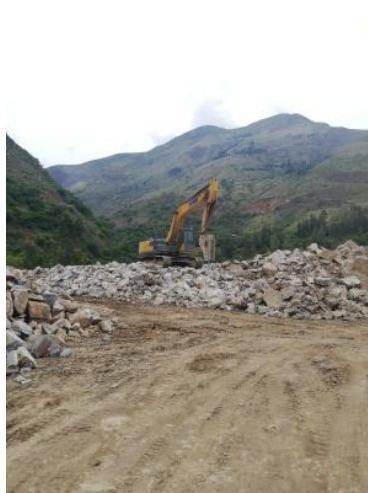
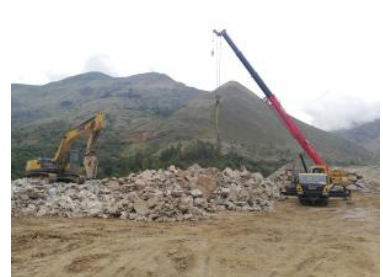
**Actividades:**  
PROGRESIVA: KM 12+900-TRAMO I

**CDescripcion\_\_\_\_\_:**  
SOBRE EL (DME) DEPOSITO DE MATERIAL EXCEDENTE SE VIENE REALIZANDO LA FRACTURACIÓN DE ROCAS CON MAQUINARIA MARTILLO HIDRÁULICO, DEL MISMO MODO SE ESTA ACOPIANDO PARA SU USO EN RELLENO DE BANQUETAS.

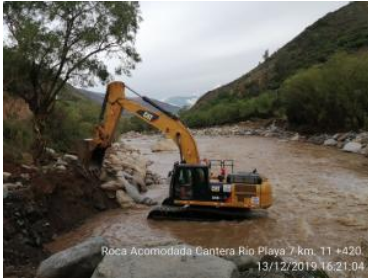
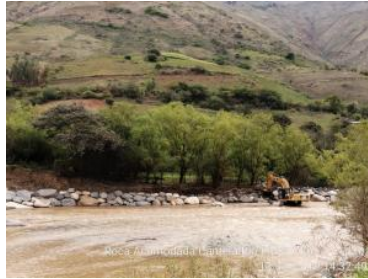
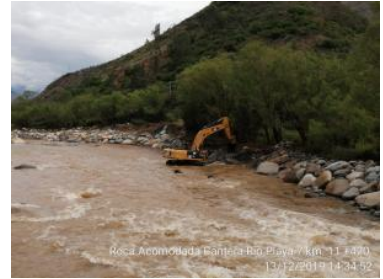
**Actividades:**  
PROGRESIVA: KM 11+420-TRAMO I

EXTRACCIÓN DE MATERIAL CANTERA DE RÍO DE DONDE OBTENEMOS LOS SIGUIENTES MATERIALES (PIEDRA, HORMIGÓN Y ARENA FINA), LAS CUALES SON ACOPIADOS PARA SU POSTERIOR USO EN LA OBRA.
