## BITACORA ELECTRÓNICA DE OBRA

### REGISTRO DE LA BITACORA Y FOTO DEL CUADERNO DE OBRA

<b>Confirma Bitacora:</b>	<b>Nro Informe:</b>	<b>Fecha Informe:</b>	<b>Nombre De La Obra:</b>	<b>Personal Encargado:</b>
	11	14-12-2019	Carretera Patahuasi - Yauri - Sicuani, tramo: Negromayo-Yauri-San Genaro	R O M M E L C H A N C A RAMIREZ

Informe N° 11

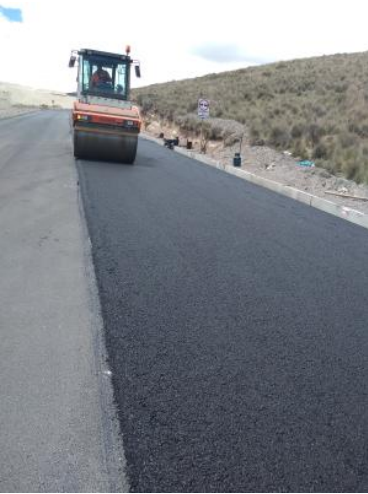
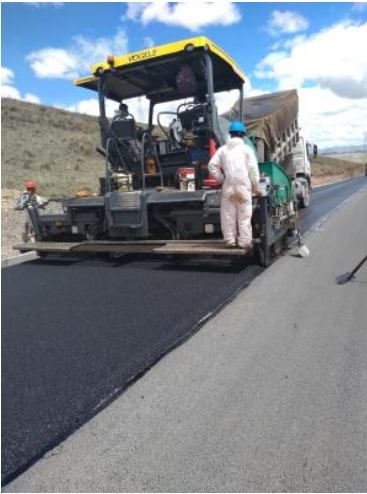
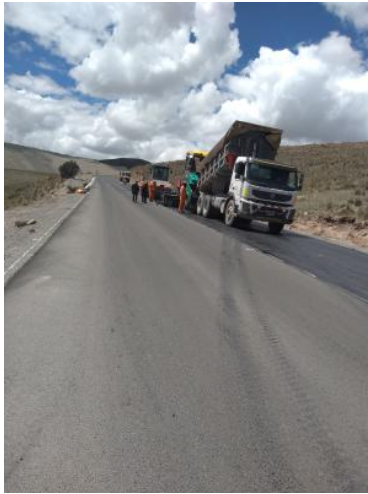
**Actividades:**  
Colocación de carpeta asfáltica.

**CDescripcion\_\_\_\_\_:**  
Se observó la colocación de carpeta asfáltica, progresiva 123+685 hasta 123+ 985 en el tramo Tintaya - Yauri.

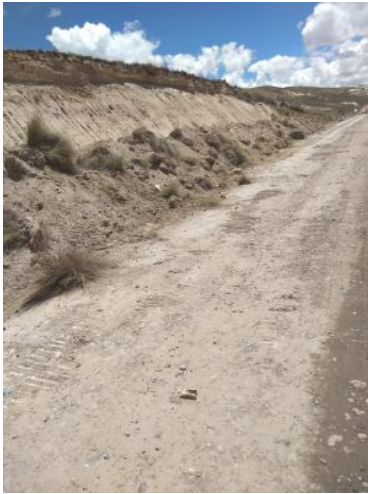
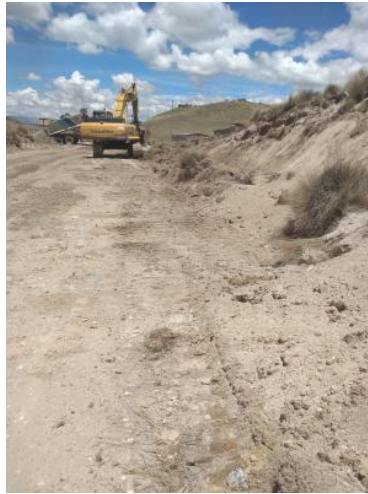
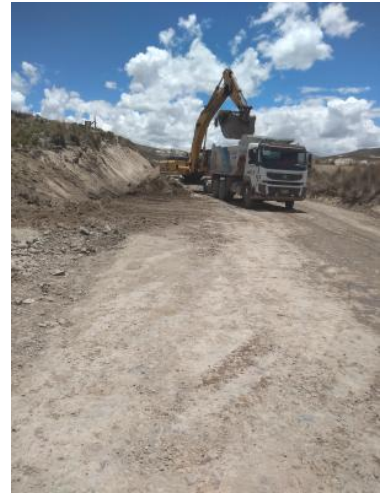
Excavación y perfilado de talud lado derecho

Se observó la excavación y perfilado de talud lado derecho, progresiva 127+870 hasta 127+970 en el tramo Tintaya - Yauri.

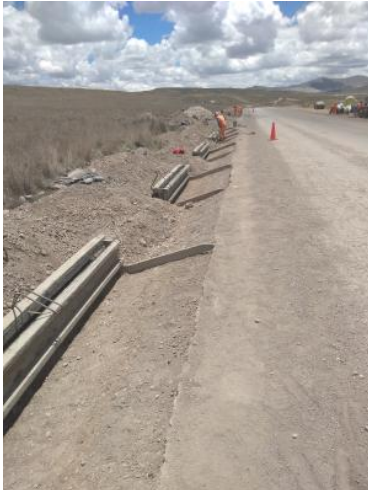
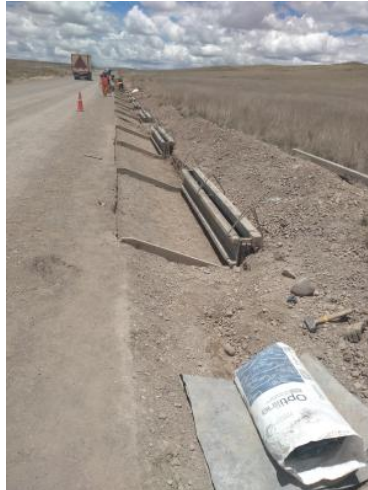
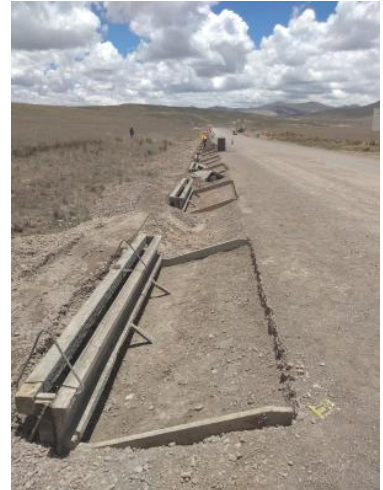
Excavación y encofrado de cunetas lado derecho.

Se observó la excavación lado derecho de la cuneta, progresiva 132+170 hasta 132+240. Encofrado de la cuneta lado derecho, programa 132+ 240 hasta 132+390 en el tramo Tintaya - Yauri.

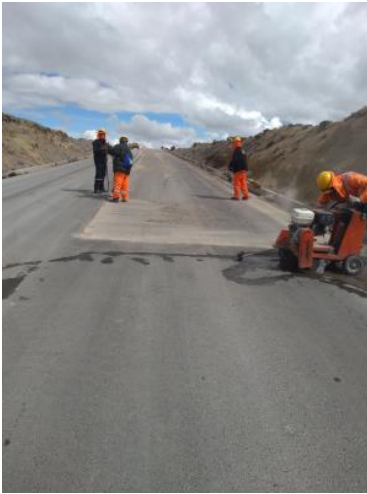
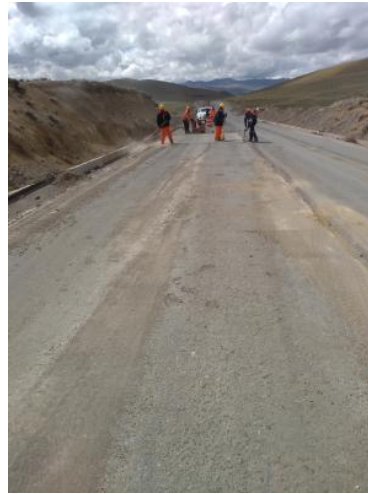
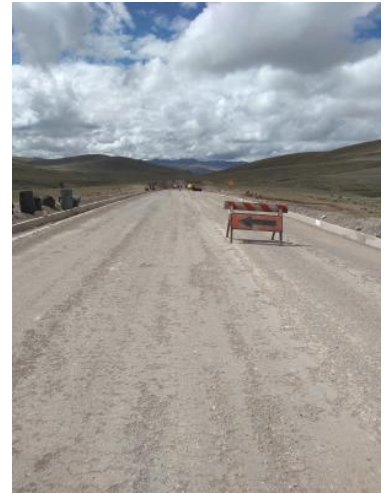
Limpieza y reimprimación de calzada izquierda de la vía.

Se observó la limpieza y reimprimación de calzada izquierda de la vía, progresiva 89+960 hasta 90+320 del tramo I Negromayo - Tintaya.

En el tramo I Negromayo - Tintaya, la empresa contratista de debe reprogramar varios frentes de trabajo para evitar caer en atrasos.

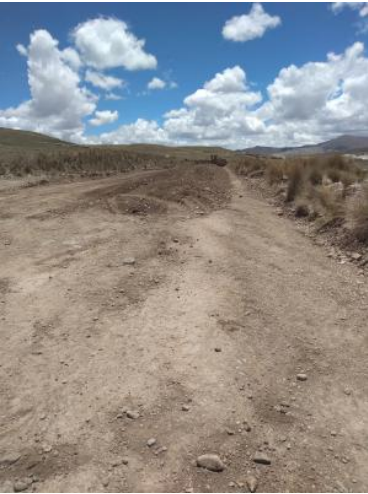
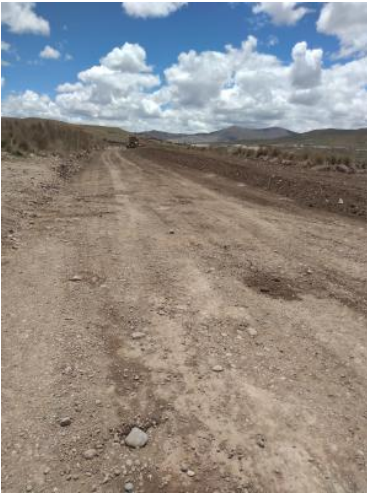
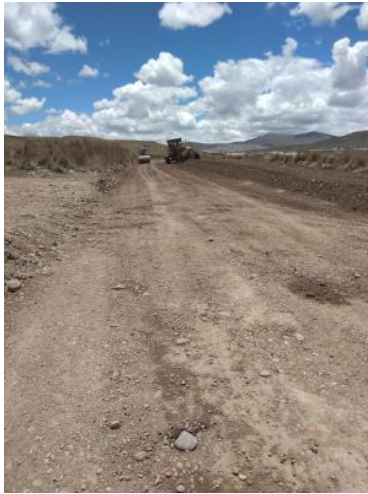
**Actividades:**  
Conformación de subbase segunda capa

**CDescripcion\_\_\_\_\_:**  
Se observó la conformación de subbase segunda capa, progresiva 128+500 hasta 128+600 en el tramo Tintaya - Yauri.

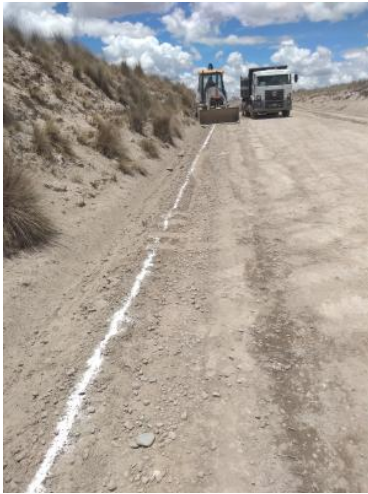
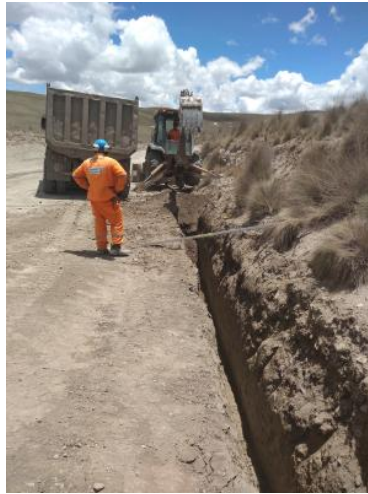
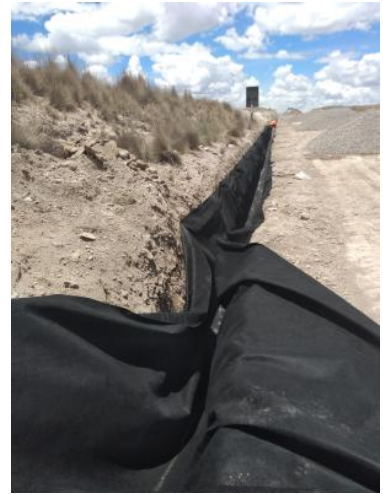
**Actividades:**  
Excavación y colocado de geotextil para subdren.

**CDescripcion\_\_\_\_\_:**  
Se observó la excavación y colocado de geotextil para subdren lado izquierdo, progresiva 132+400 hasta 131+480 en el tramo Tintaya - Yauri.

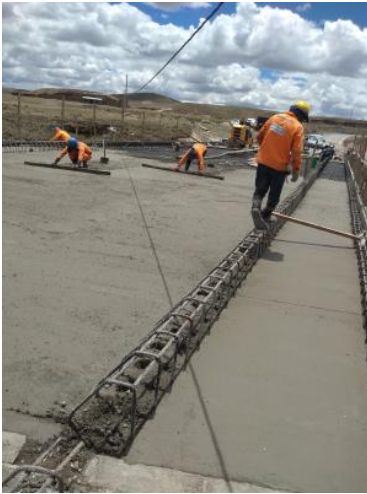
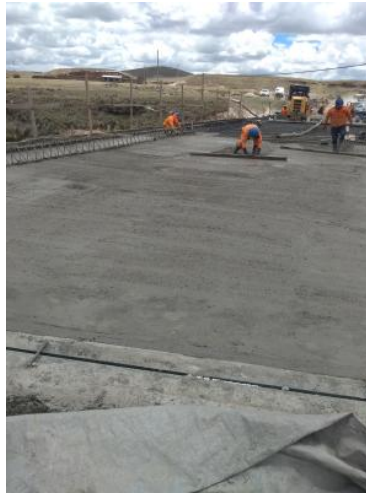
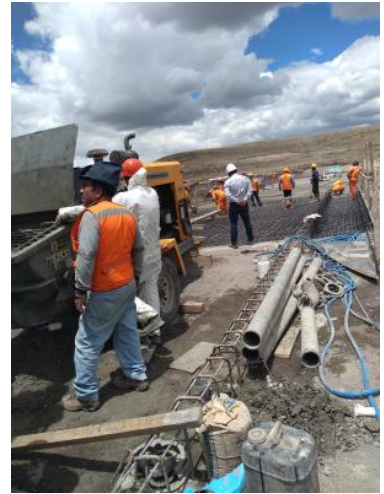
Vaciado de concreto de la losa del puente San Genaro.

Se observó el vaciado de concreto de la losa del puente San Genaro, progresiva 145+105.49 hasta 145+134.69 en el tramo Yauri - San Genaro.
