# BITACORA ELECTRÓNICA DE OBRA

**Confirma Bitacora:** Si  
**Nro Informe:** N°097 - PVN - MJQY - 2019  
**Fecha Informe:** 14-12-2019  
**Nombre De La Obra:** HUANUCO - HUALLANCA (T1)  
**Personal Encargado:** MICHAEL JESUS QUISPE YAURI

**OBRA: MEJORAMIENTO Y CONSERVACIÓN POR NIVELES DE SERVICIO Y OPERACIÓN DEL CORREDOR VÍAL HUÁNUCO - LA UNIÓN - HUALLANCA - DV. ANTAMINA Y EMP. PE-3N (TINGO CHICO) - NUEVAS FLORES - LLATA - ANTAMINA"**

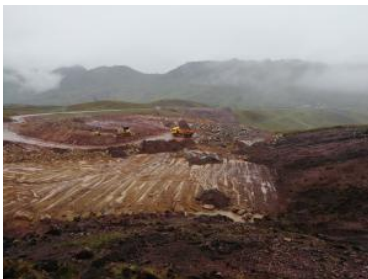
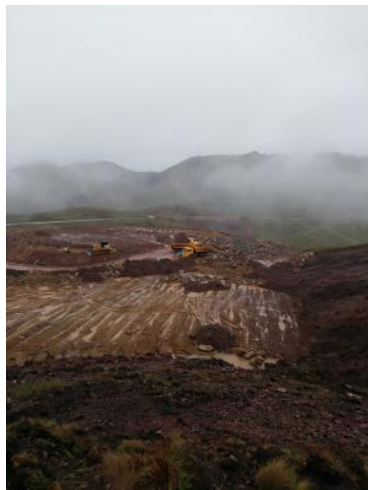
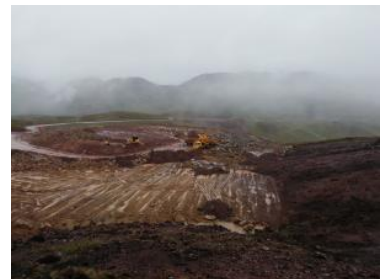
PROGRESIVA: KM 52+730 LADO C-TRAMO I

-EL CONTRATISTA CR20 VIENE REALIZANDO LOS TRABAJOS DE LAS PLATAFORMAS CON LENTITUD

DEPOSITO DE MATERIAL EXCEDENTE (DME), ACOPIO Y TENDIDO DE MATERIAL EXCEDENTE PRODUCTO DE LA FRACTURACIÓN DE ROCAS, SE VIENE CONSTRUYENDO PLATAFORMAS CON EL MATERIAL PROPIO USANDO EQUIPO TRACTOR ORUGA.

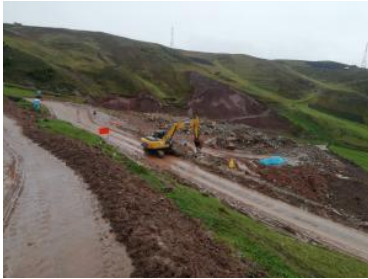
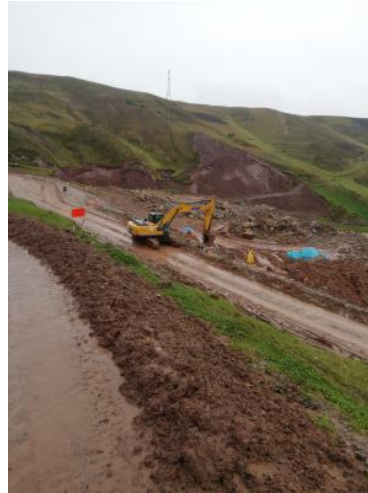
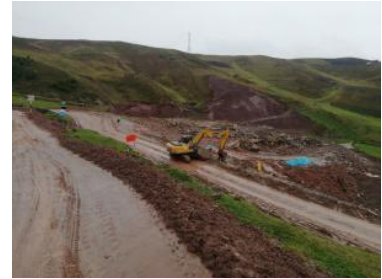
PROGRESIVA: KM 51+680-TRAMO I

ENROCADO CON ROCAS FRACTURADAS QUE SON EXTRAÍDAS DEL KM 43+300, COLOCANDO AL PIE DEL RELLENO PARA LA CONFORMACIÓN DE LA BANQUETA Y QUE ES RELLENADA CON MATERIAL GRANULAR PARA CUBRIR LAS ÁREAS DE ESPACIOS VACÍOS Y LOGRAR UN MAYOR HERMETISMO EN LA COMPACTACIÓN.

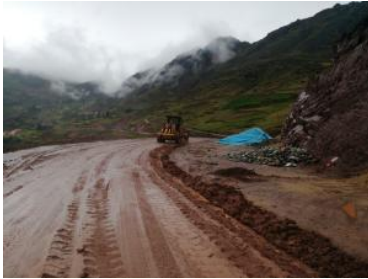
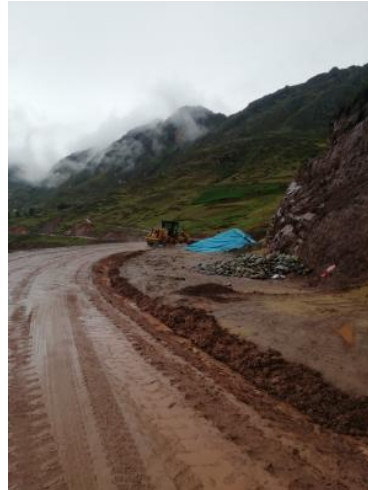
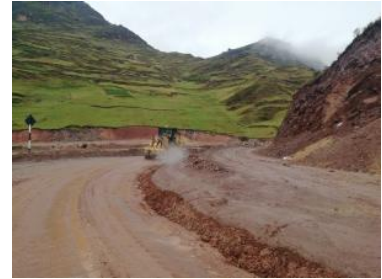
PROGRESIVA: KM 49+600-TRAMO I

POR LAS CONTINUAS LLUVIAS QUE CAEN A DIARIO SE ESTA REALIZANDO EL MEJORAMIENTO DE LA VÍA PARA EVITAR ACCIDENTES DE LOS VEHÍCULOS CON EQUIPO MAQUINARIA MOTONIVELADORA Y RODILLO VIBRO COMPACTADOR

-SE INDICO A LA SUPERVISIÓN COMUNICAR AL CONTRATISTA CR20 REALIZAR EL MEJORAMIENTO DE LA VÍA CON MAQUINARIA PESADA MOTONIVELADORA Y RODILLO VIBRO COMPACTADOR DEBIDO A LAS CONSTANTES LLUVIAS QUE AFECTAN LA ZONA DE TRABAJO Y TRANSITO DE LOS VEHÍCULOS LIVIANOS Y PESADOS.

-SE INDICO A LA SUPERVISIÓN DE OBRA COMUNICAR AL CONTRATISTA CR20 REALIZAR EL MEJORAMIENTO DE LA VÍA CON MAQUINARIA MOTONIVELADORA Y COMPACTACIÓN CON RODILLO VIBRO COMPACTADOR DEBIDO A QUE ESTA EMPEZANDO A LLOVER CONSTANTEMENTE EN TODA LA CARRETERA DEL KM 04 + 000 AL KM 52 + 920.

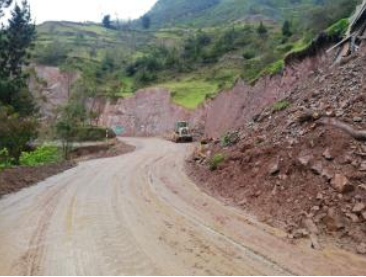
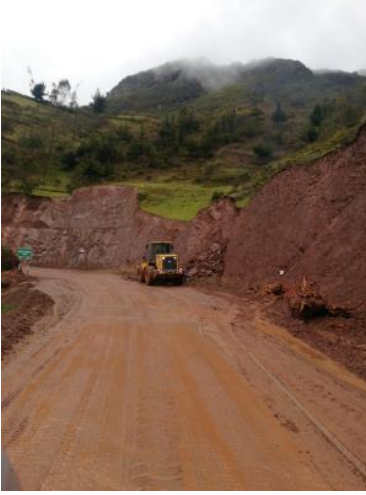
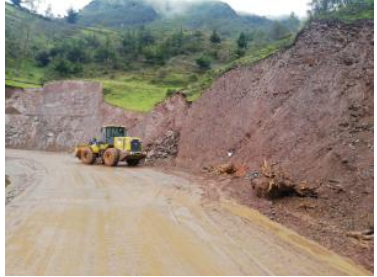
**Actividades:**  
PROGRESIVA: KM 47+480-TRAMO I

**CDescripcion\_\_\_\_\_:**  
TRABAJOS DE CORTE, PERFILADO DE TALUD, ENSANCHAMIENTO DE LA VÍA CON EQUIPO MAQUINARIA EXCAVADORA Y CARGUIO AL CAMIÓN VOLQUETE PARA LA ELIMINACIÓN DE MATERIAL EXCEDENTE A LOS DME's

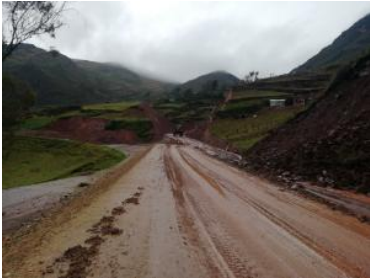
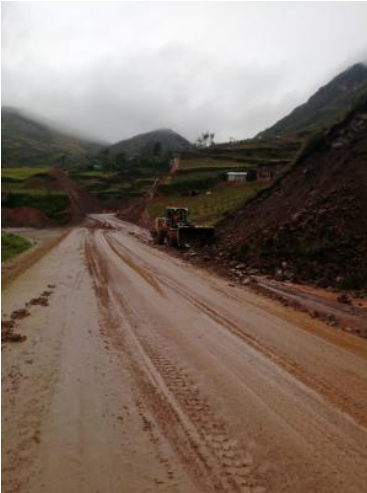
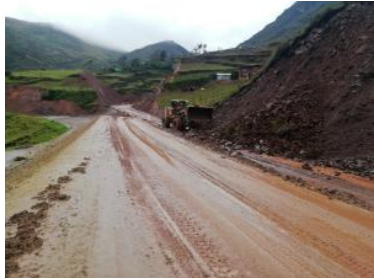
**Actividades:**  
PROGRESIVA: KM 45+600-TRAMO I

**CDescripcion\_\_\_\_\_:**  
TRABAJOS DE CORTE, PERFILADO DE TALUD, ENSANCHAMIENTO DE LA VÍA CON EQUIPO MAQUINARIA EXCAVADORA Y CARGUIO AL CAMIÓN VOLQUETE PARA LA ELIMINACIÓN DE MATERIAL EXCEDENTE A LOS DME's

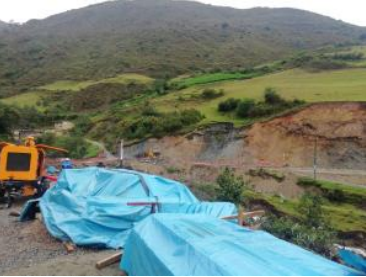
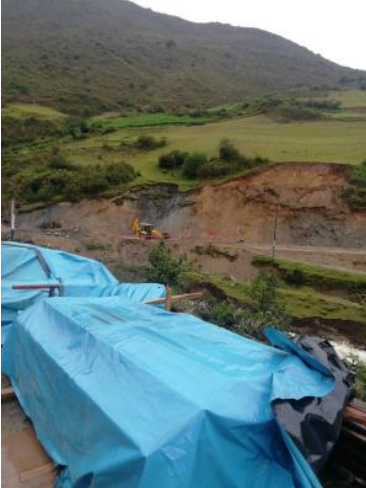
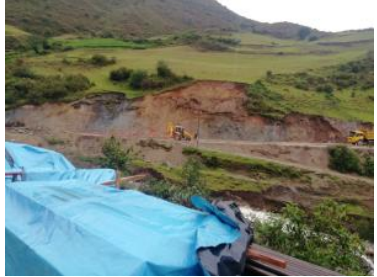
**Actividades:**  
PROGRESIVA: KM 34+700-TRAMO I

**CDescripcion** \_\_\_\_\_:  
TRABAJOS DE CORTE, PERFILADO DE TALUD, ENSANCHAMIENTO DE LA VÍA CON EQUIPO MAQUINARIA EXCAVADORA Y CARGUIO AL CAMIÓN VOLQUETE PARA LA ELIMINACIÓN DE MATERIAL EXCEDENTE A LOS DME's.

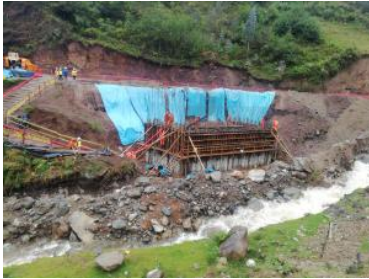
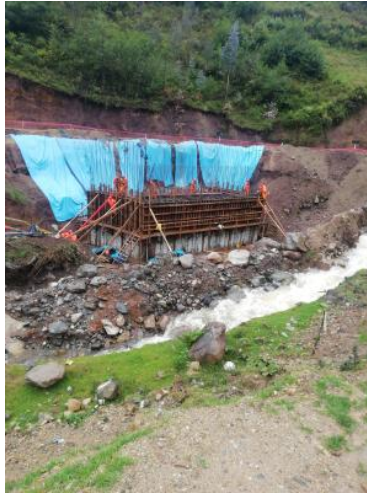
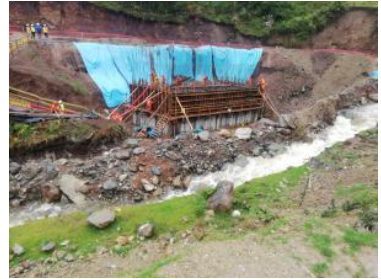
**Actividades:**  
PROGRESIVA: KM 34+612-TRAMO I

**CDescripcion\_\_\_\_\_:**  
SE CONTINUA CON LA COLOCACIÓN Y ARMADO DE ACERO DE REFUERZO HORIZONTAL Y VERTICAL EN LA SEGUNDA ELEVACIÓN DE LA PANTALLA DEL ESTRIBO LADO DERECHO DEL PUENTE SHIRAGRA

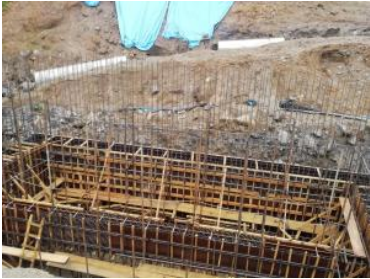
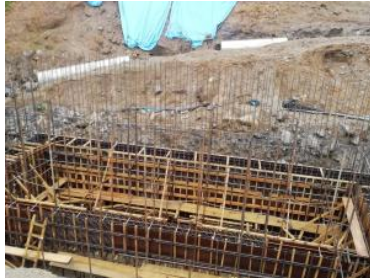
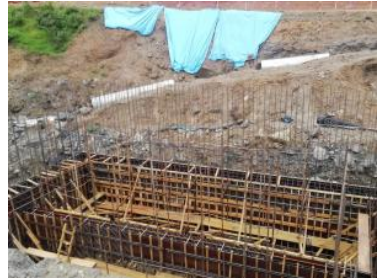
**Actividades:**  
PROGRESIVA: KM 26+339

**CDescripcion\_\_\_\_\_:**  
SE CONTINUA CON LA COLOCACIÓN Y ARMADO DE ACERO DE REFUERZO HORIZONTAL Y VERTICAL EN LA PRIMERA ELEVACIÓN DE LA PANTALLA DEL ESTRIBO LADO IZQUIERDO DEL PUENTE CHINCHAN

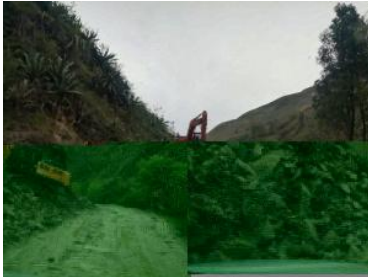
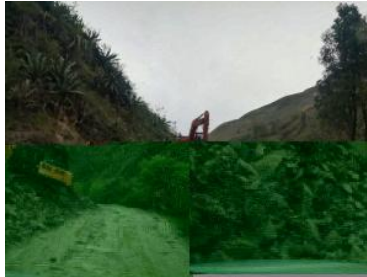
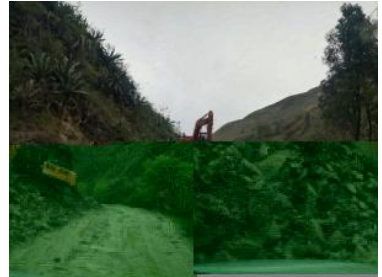
**Actividades:**  
PROGRESIVA: KM 16+400

TRABAJOS DE FRACTURACIÓN DE ROCAS, CORTE, PERFILADO DE TALUD, ENSANCHAMIENTO DE LA VÍA CON EQUIPO MAQUINARIA MARTILLO HIDRÁULICO Y CARGUIO AL CAMIÓN VOLQUETE PARA LA ELIMINACIÓN DE MATERIAL EXCEDENTE A LOS DME's.

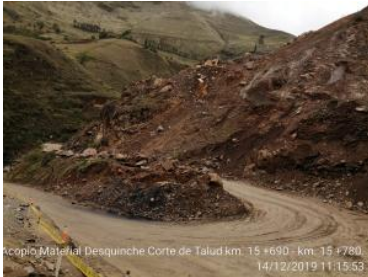
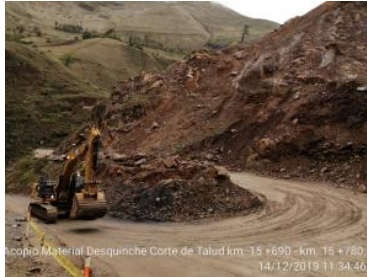
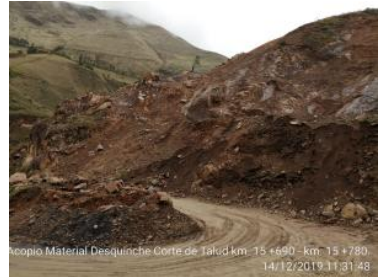
**Actividades:**  
PROGRESIVA: KM 15+690

TRABAJOS DE FRACTURACIÓN DE ROCAS, CORTE, PERFILADO DE TALUD, ENSANCHAMIENTO DE LA VÍA CON EQUIPO MAQUINARIA MARTILLO HIDRÁULICO Y CARGUIO AL CAMIÓN VOLQUETE PARA LA ELIMINACIÓN DE MATERIAL EXCEDENTE A LOS DME's.

Copia Material Desquinche Corte de Talud km: 15 +690 - km: 15 +780 14/12/2019 11:15:53

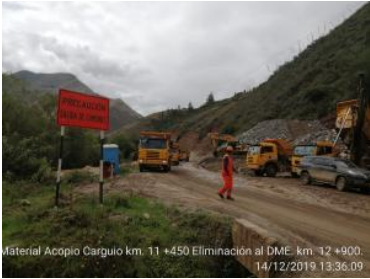
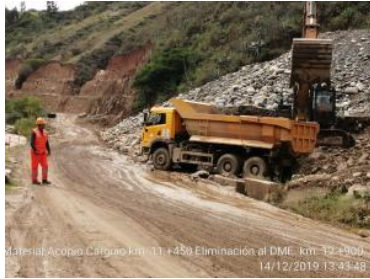
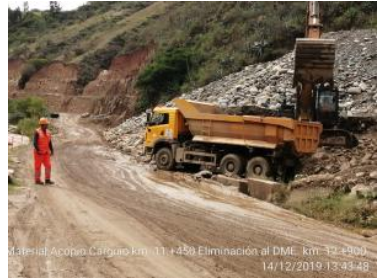
**Actividades:**  
PROGRESIVA: KM 12+900-TRAMO I

**CDescripcion** \_\_\_\_\_:  
EXTRACCIÓN DE MATERIAL CANTERA DE RÍO DE DONDE OBTENEMOS LOS SIGUIENTES MATERIALES (PIEDRA, HORMIGÓN Y ARENA FINA), LAS CUALES SON ACOPIADOS PARA SU POSTERIOR USO EN LA OBRA.

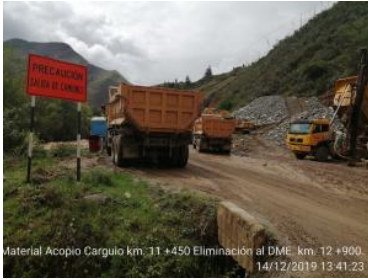
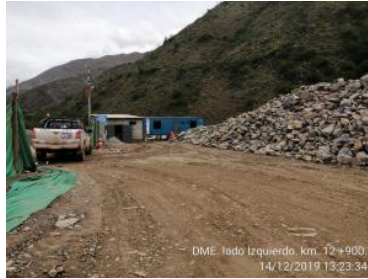
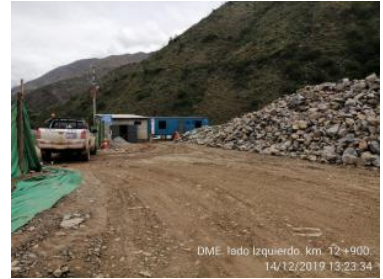
PROGRESIVA: KM 11+400

EXTRACCIÓN DE MATERIAL CANTERA DE RÍO DE DONDE OBTENEMOS LOS SIGUIENTES MATERIALES (PIEDRA, HORMIGÓN Y ARENA FINA), LAS CUALES SON ACOPIADOS PARA SU POSTERIOR USO EN LA OBRA.

Material Acopio Cargulo km. 11 +450 Eliminación al DME. km. 12 +900. 14/12/2019 13:41:23

DME. lado izquierdo. km. 12 +900. 14/12/2019 13:23:34
