BITACORA ELECTRÓNICA DE OBRA

REGISTRO DE LA BITACORA Y FOTO DEL CUADERNO DE OBRA

Confirma Bitacora: Si	Nro Informe: 248	Fecha Informe: 11-12-2019	Nombre De La Obra: Construccion y Mejoramiento de la Carretera Ilave-Mazocruz	Personal Encargado: CUTIPA MONZON NESTOR ARNULFO
---------------------------------	----------------------------	-------------------------------------	---	---

REPORTE DEL 11 DE DICIEMBRE DEL 2019

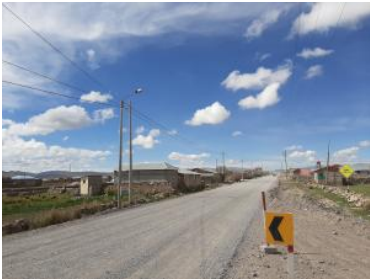
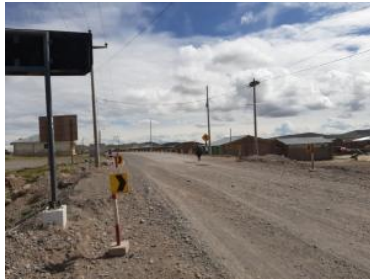
Actividades:
INICIO DEL TRAMO CHECCA MAZOCRUZ

CDescripcion _____ :
KM 00+000 EL PROCESO DE EJECUCIÓN DE OBRA CONTINUA PARALIZADO POR UNA MEDIDA CAUTELAR EMITIDO POR UN JUZGADO DE LIMA

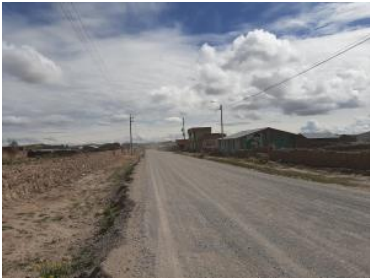
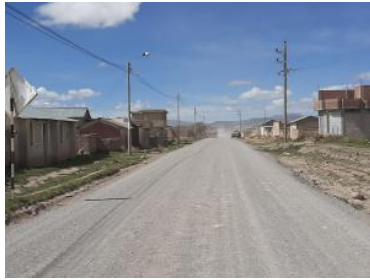
Actividades:
INTERFERENCIAS ELÉCTRICAS

CDescripcion _____ :
EN LA PROGRESIVA KM 0 +317 SE APRECIA QUE AUN NO SE HAN REUBICADO LOS POSTES POR EL CONTRATISTA ELECTRO CONSTRUCCIONES LEÓN SAC

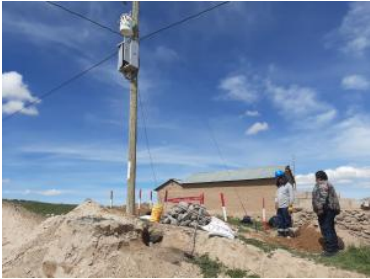
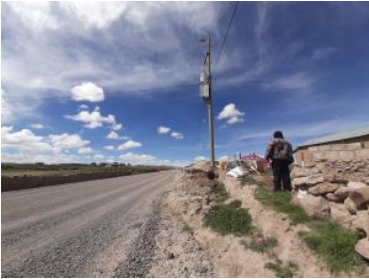
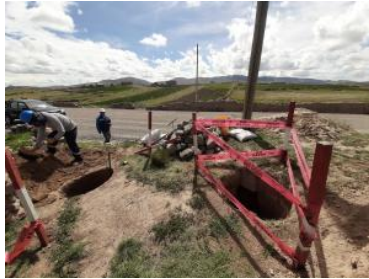
Actividades:
INTERFERENCIAS ELÉCTRICAS

CDescripcion_____:
PROGRESIVA KM 3+440 ESTÁN EXCAVANDO PARA EL COLOCADO DE POSTES DE CONCRETO, EL ENCARGADO NOS INDICA QUE SE TIENE EN ESTE SECTOR PARA REUBICAR TRES POSTES DE ENERGÍA ELÉCTRICA

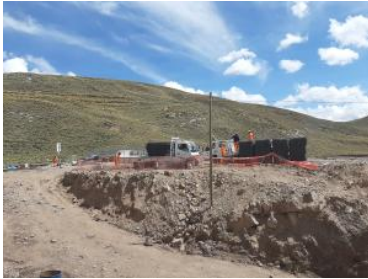
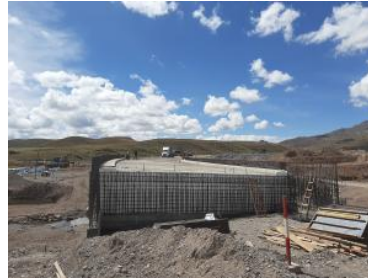
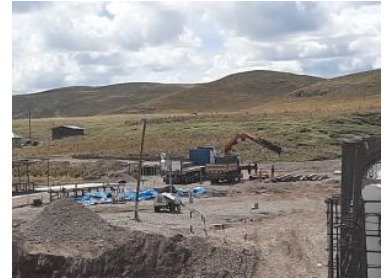
PUENTE LLINQUI
L=36.30M KM 33+760

RETIRO TOTAL DE LOS ELEMENTOS METÁLICOS DEL FALSO PUENTE Y
LIMPIEZA DE CAUCE

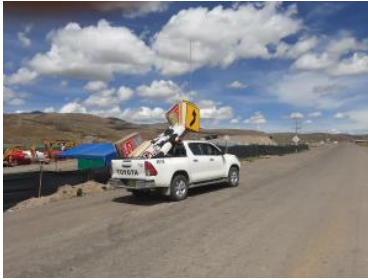
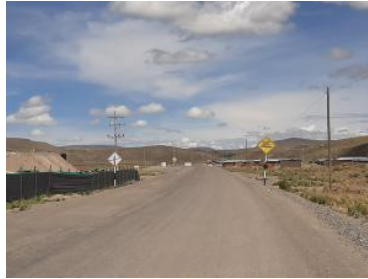
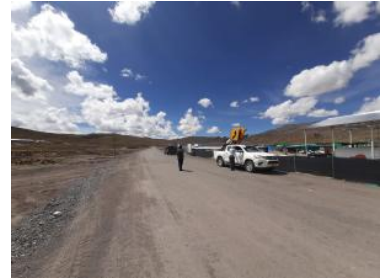
SEÑALES DE TRANSITO

EN MEDIDAS DE SEGURIDAD EN ESTOS DÍAS DE PARALIZACIÓN DE OBRA SE HAN ESTÁ PERDIENDO A LO LARGO DE TODO EL TRAMO CHECCA MAZOCRUZ LAS SEÑALES DE TRANSITO.

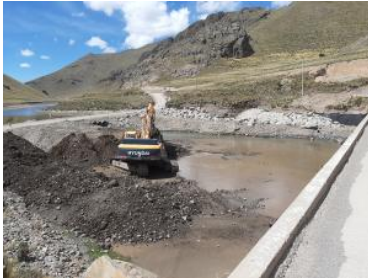
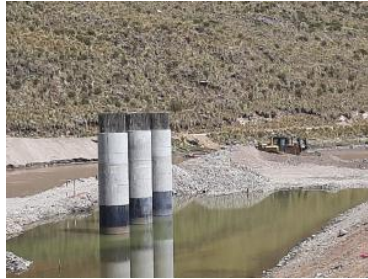
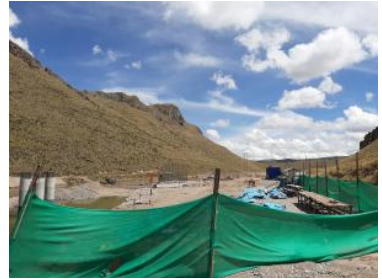
Actividades:
 PUENTE UNTAVE
 L=90.00M KM 40+050

CDescripcion:
 ENCAUZAMIENTO DEL RÍO CON LIMPIEZA Y REMOCIÓN DE MATERIAL DEL CAUCE

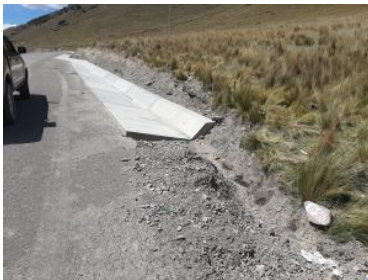
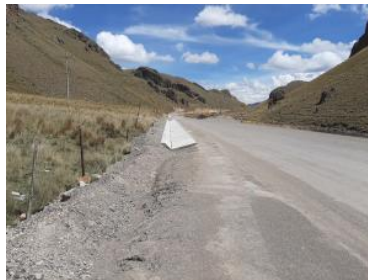
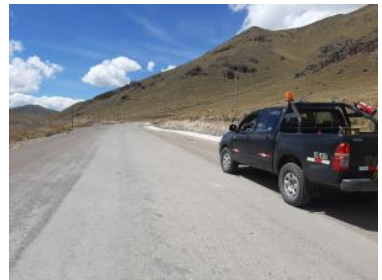
Actividades:
 CUNETAS

CDescripcion:
 TRAMO QUE NO SE EJECUTO POR ESTAR EN CONSULTA DE NECESIDAD DE UNA ALCANTARILLA UBICADA EN LA PROGRESIVA KM 41+580

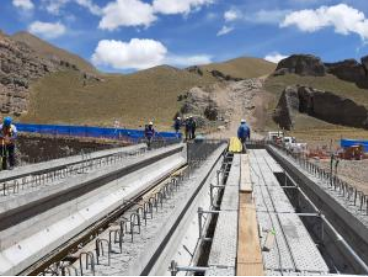
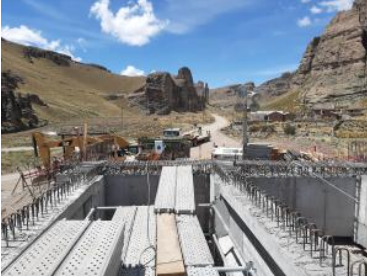
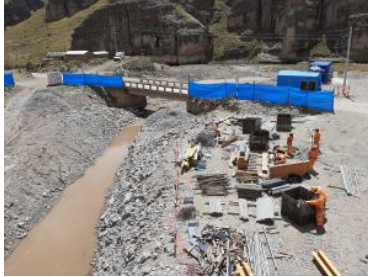
Actividades:
PUENTE CHILLIHUA
L=26.60 M KM 46+929

CDescripcion_____:
DESENCOFRADO DE VIGAS POSTENSADAS Y RETIRO DE ELEMENTOS ESTRUCTURALES DEL FALSO PUEENTE

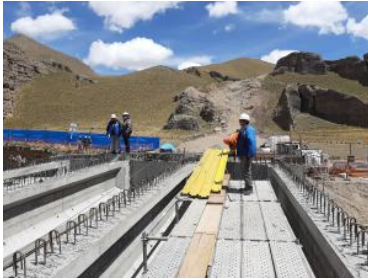
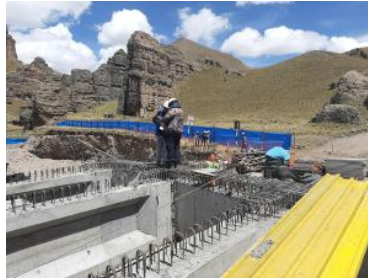
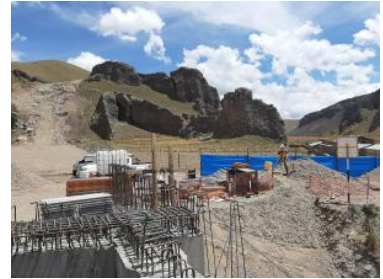
PUENTE CHILLIHUA
L=26.60 M KM 46+929

EQUIPO TÉCNICO DELA SUPERVISIÓN VERIFICANDO LOS TRABAJOS EN EL PUENTE.

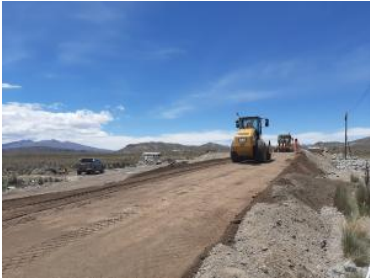
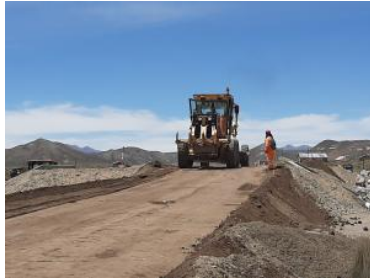
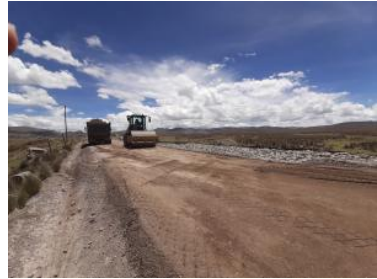
Actividades:
ACTIVIDADES NO CONTROLADAS

CDescripcion_____:
UBICACIÓN EN EL KM 60+ 462 SE REALIZAN LABORES DE RELLENO CON MATERIAL DE DME PARA DEJAR TRANSITABLE LA VIA EN EL PERIODO DE LLUVIAS
