## BITACORA ELECTRÓNICA DE OBRA

### REGISTRO DE LA BITACORA Y FOTO DEL CUADERNO DE OBRA

<b>Confir ma Bitaco ra:</b> Si	<b>Nro Inform e:</b> 250	<b>Fecha Informe:</b> 13-12-2019	<b>Nombre De La Obra:</b> Construccion y Mejoramiento de la Carretera llave- Mazocruz	<b>Personal Encargado:</b> CUTIPA MONZON NESTOR ARNULFO
---	-------------------------------------	-------------------------------------	--	---

REPORTE DEL 13 DE DICIEMBRE DEL 2019

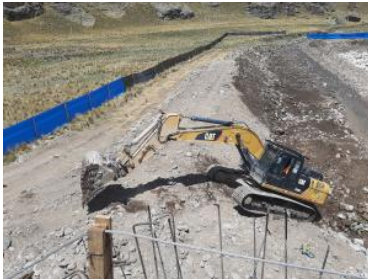
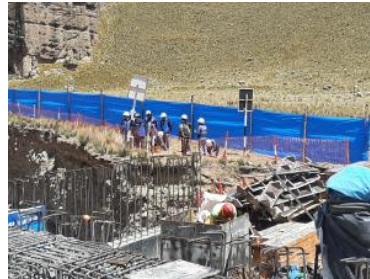
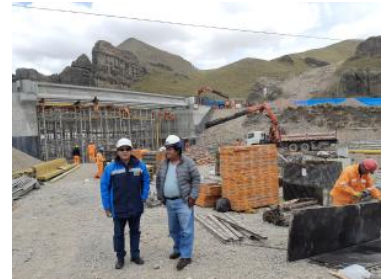
PUENTE CHILLIHUA  
L=26.60 M KM 46+929

LIMPIEZA DE CAUCE CON EXCAVADORA HIDRÁULICA  
ING. LUIS CABRERA ESPECIALISTA EN PUENTES DE LA SUPERVISIÓN HOB  
CONSULTORES S.A  
ING. JOSE CUTTI ESP. EN LIBERACIÓN DE PREDIOS DE LA SUPERVISIÓN

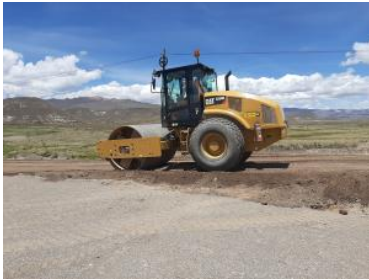
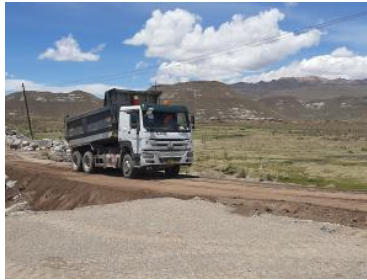
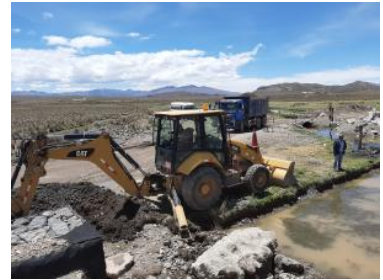
**Actividades:**  
ACTIVIDADES DE TRANSITABILIDAD

**CDescripcion\_\_\_\_\_:**  
EL CONTRATISTA ESTA REALIZANDO ACTIVIDADES DE RELLENOS CON MATERIAL NO CONTROLADO PARA DEJAR LA VÍA TRANSITABLE

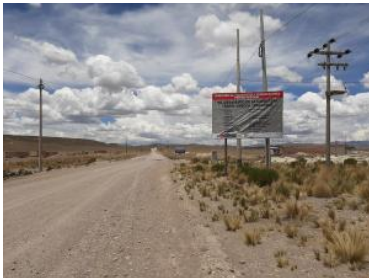
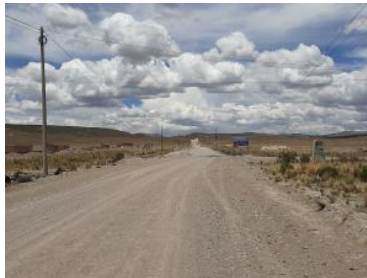
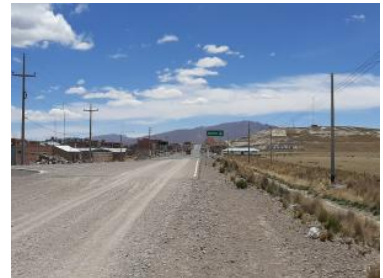
**Actividades:**  
FIN DE TRAMO SECTOR MAZOCRUZ

**CDescripcion\_\_\_\_\_:**  
SE APRECIA LA OBRA PARALIZADA

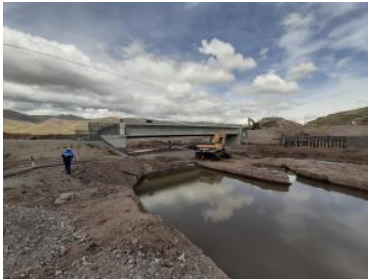
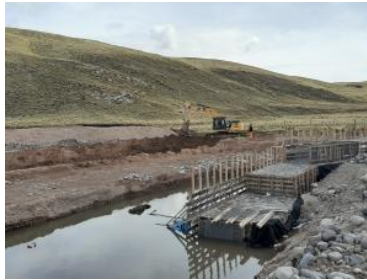
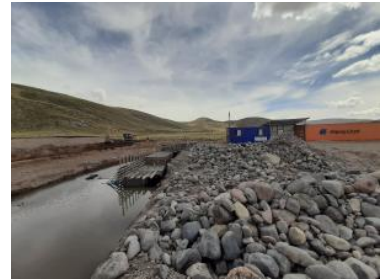
**Actividades:**  
 PUENTE LLINQUI  
 L=36.30M KM 33+760

**CDescripcion\_\_\_\_\_:**  
 LIMPIEZA DEL CAUCE DEL RÍO AGUAS ARRIBA DEL PUENTE

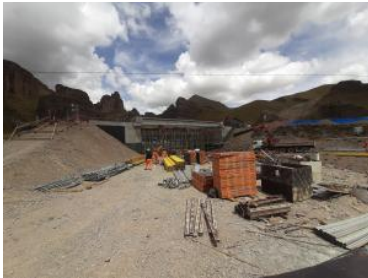
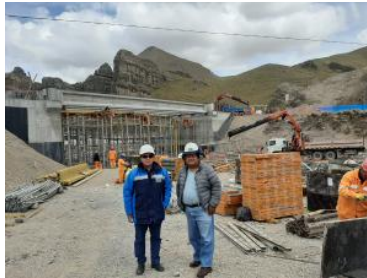
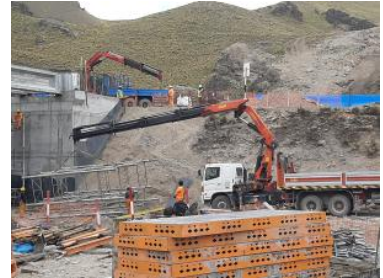
**Actividades:**  
 PUENTE CHILLIHUA  
 L=26.60 M KM 46+929

**CDescripcion\_\_\_\_\_:**  
 DESMONTAJE DE ELEMENTOS METÁLICOS DEL FALSO PUENTE

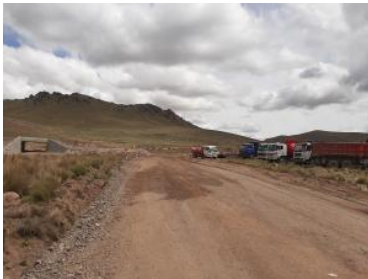
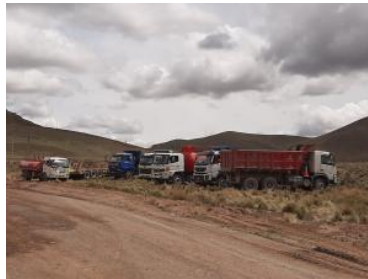
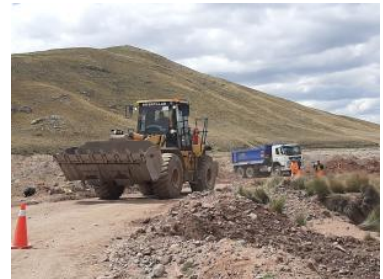
**Actividades:**  
ACTIVIDADES CON MATERIAL NO CONTROLADO

**CDescripcion\_\_\_\_\_:**  
ENCAUZAMIENTO DE ALCANTARILLAS DE MARCO DE CONCRETO UBICADO EN LA PROGRESIVA KM 51+500  
ADEMAS SE APRECIA LOS VOLQUETES Y OTRAS MAQUINARIAS PARALIZADAS EN ESTA ZONA
