BITACORA ELECTRÓNICA DE OBRA

REGISTRO DE LA BITACORA Y FOTO DEL CUADERNO DE OBRA

Confirma Bitacora:	Nro Informe:	Fecha Informe:	Nombre De La Obra:	Personal Encargado:
	012	14-12-2019	Saldo de Obra Carretera Rodriguez de Mendoza - Empalme Ruta N. PE-5N (La Calzada), Tramo: Selva Alegre - Empalme Ruta N. PE-5N (La Calzada)	IVONNE NATIVIDAD CHUQUIPIONDO LA TORRE

REPORTE DEL 14 DE DICIEMBRE 2019

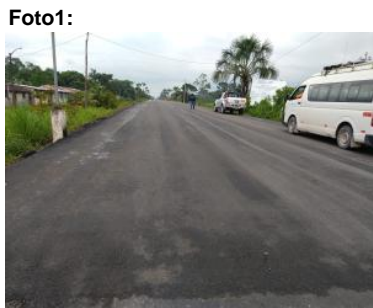
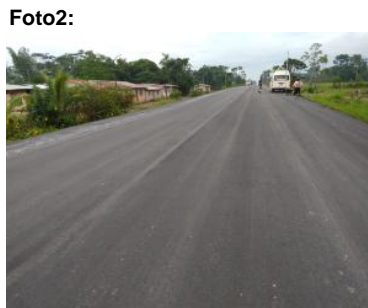
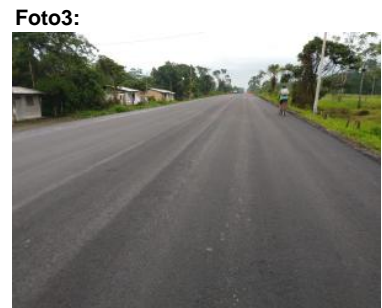
Actividades:
Recapeo Asfalto

CDescripcion_____:
1 Se observa el tramo inicial de la progresiva Km 0+080 a Km 0+100

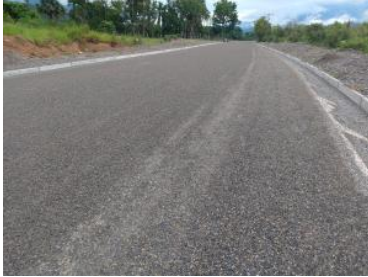
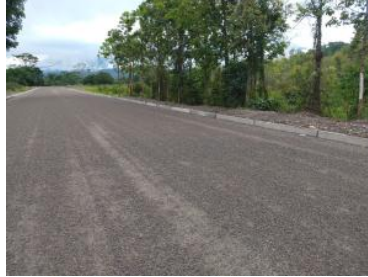
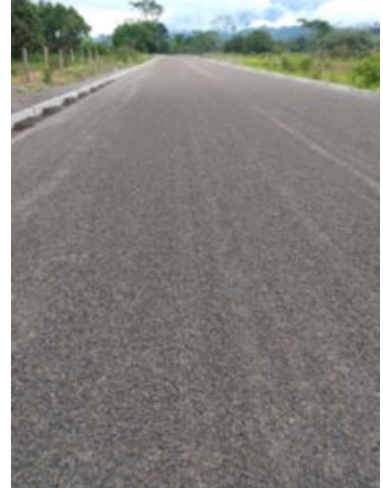
Tratamiento Superficial Bicapa

Se observa la aplicación de la segunda capa de TSB en la progresiva Km 20 +670 a 21+380

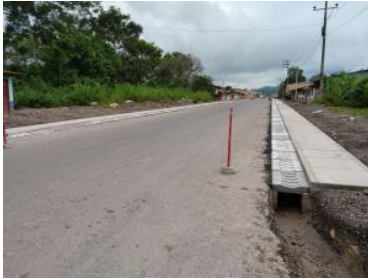
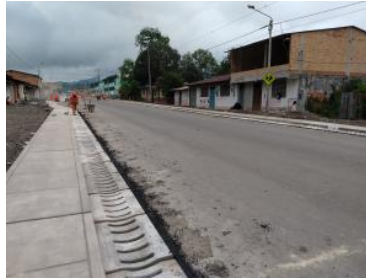
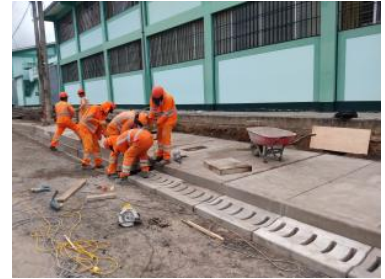
Cunetas de Concreto Armado

Se observa la colocación de tapas prefabricados de concreto en la Av. Cajamarca desde progresiva Km 21+750 hasta la progresiva Km 21+880 Lado Derecho y Km 21+860 Lado Izquierdo

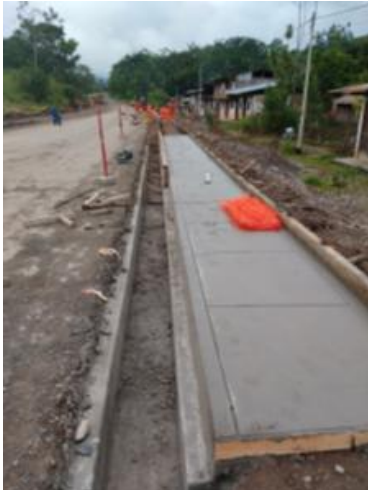
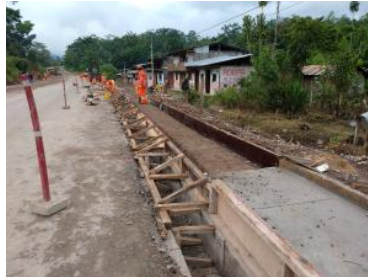
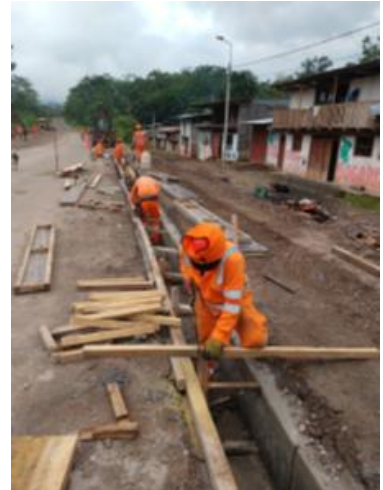
Vereda y Cuneta de Concreto

Se observa en lado derecho hasta el Km 22+495 con encofrado de veredas y encofrado de muros para cunetas

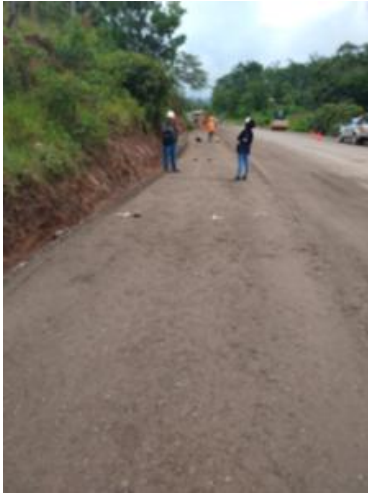
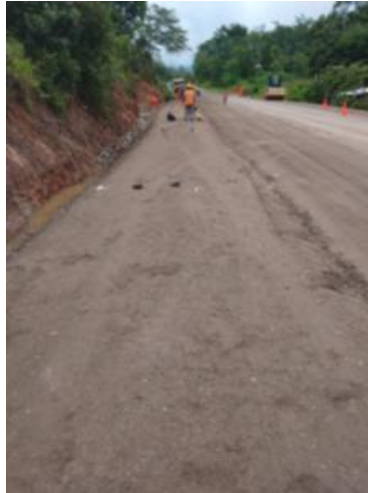
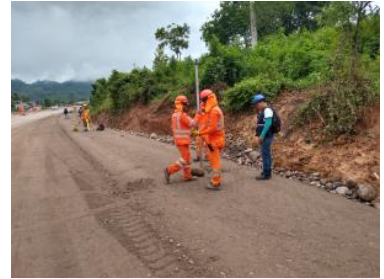
Vereda de Concreto

Se observa el trazo cotas y niveles para veredas en el área de la conformación de terraplén lado izquierdo desde la progresiva Km 22+550 a Km 22+630

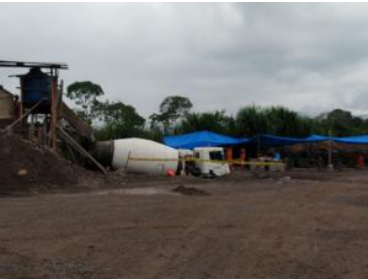
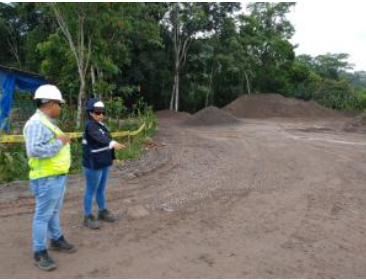
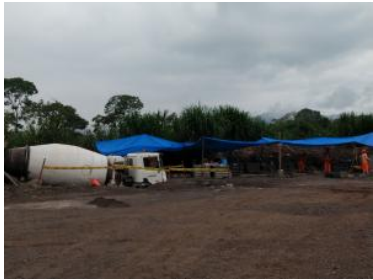
Actividades:
Planta de Concreto

6 Se observa la planta con la elaboración del concreto para cunetas y veredas
