BITACORA ELECTRÓNICA DE OBRA

Confirma Bitacora:	Nro Informe:	Fecha Informe:	Nombre De La Obra:	Personal Encargado:
	013	17-12-2019	Saldo de Obra Carretera Rodriguez de Mendoza - Empalme Ruta N. PE-5N (La Calzada), Tramo: Selva Alegre - Empalme Ruta N. PE-5N (La Calzada)	IVONNE NATIVIDAD CHUQUIPIONDO LA TORRE

REPORTE DEL 17 DE DICIEMBRE 2019

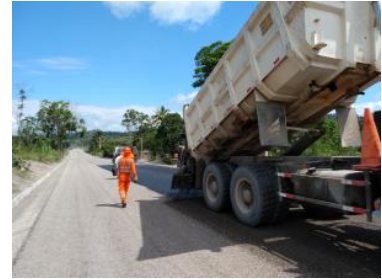
400.00 PAVIMENTOS ASFÁLTICOS
402.A RIEGO DE LIGA
405.B TRATAMIENTO SUPERFICIAL BICAPA
Km 20+660 LD; Km 20+600 a Km 20+640

Segunda Capa Km 20+620 a
