## BITACORA ELECTRÓNICA DE OBRA

<b>Confirma Bitacora:</b>	<b>Nro Informe:</b>	<b>Fecha Informe:</b>	<b>Nombre De La Obra:</b>	<b>Personal Encargado:</b>
	013	17-12-2019	Saldo de Obra Carretera Rodriguez de Mendoza - Empalme Ruta N.PE-5N (La Calzada), Tramo: Selva Alegre - Empalme Ruta N. PE-5N (La Calzada)	IVONNE NATIVIDAD CHUQUIPIONDO LA TORRE

REPORTE DEL 17 DE DICIEMBRE 2019

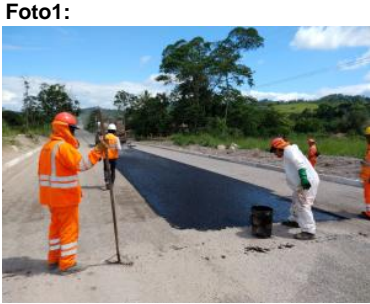
**Actividades:**  
400.00 PAVIMENTOS ASFÁLTICOS  
402.A RIEGO DE LIGA  
405.B TRATAMIENTO SUPERFICIAL BICAPA  
Km 20+660 LD; Km 20+600 a Km 20+640  
Segunda Capa Km 20+620 a

**CDescripcion\_\_\_\_\_:**  
05 Obreros + 1 Capataz + 3 Operadores  
01 Camión Imprimante + 01 Camión + 01 Rodillo Neumático + 01 Rodillo Liso  
03 Rastrillos + 02 palas
