## BITACORA ELECTRÓNICA DE OBRA

<b>Confirma Bitacora:</b>	<b>Nro Informe:</b>	<b>Fecha Informe:</b>	<b>Nombre De La Obra:</b>	<b>Personal Encargado:</b>
	013	17-12-2019	Saldo de Obra Carretera Rodriguez de Mendoza - Empalme Ruta N.PE-5N (La Calzada), Tramo: Selva Alegre - Empalme Ruta N. PE-5N (La Calzada)	IVONNE NATIVIDAD CHUQUIPIONDO LA TORRE

REPORTE DEL 17 DE DICIEMBRE 2019

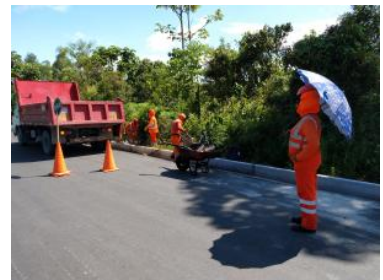
100.00 OBRAS PRELIMINARES  
103.A MANTENIMIENTO DE TRANSITO Y SEGURIDAD VIAL  
Limpieza de cunetas LD Km 07+040 a Km 07+680 ; LI Km 07+680 a Km 07+220
