BITACORA ELECTRÓNICA DE OBRA

Confirma Bitacora:	Nro Informe:	Fecha Informe:	Nombre De La Obra:	Personal Encargado:
	013	17-12-2019	Saldo de Obra Carretera Rodriguez de Mendoza - Empalme Ruta N.PE-5N (La Calzada), Tramo: Selva Alegre - Empalme Ruta N. PE-5N (La Calzada)	IVONNE NATIVIDAD CHUQUIPIONDO LA TORRE

REPORTE DEL 17 DE DICIEMBRE 2019

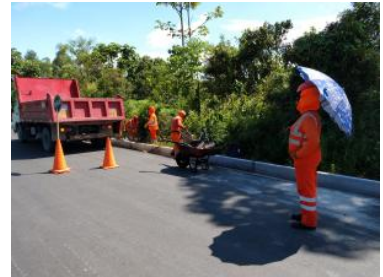
100.00 OBRAS PRELIMINARES
103.A MANTENIMIENTO DE TRANSITO Y SEGURIDAD VIAL
Limpieza de cunetas LD Km 07+040 a Km 07+680 ; LI Km 07+680 a Km 07+220

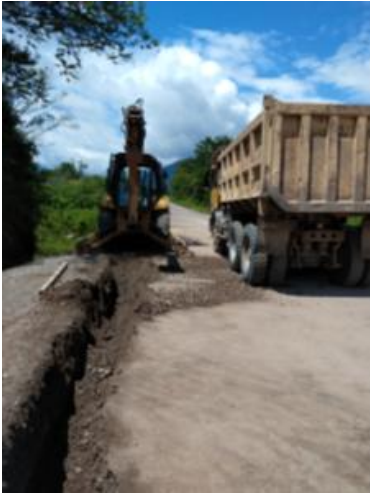
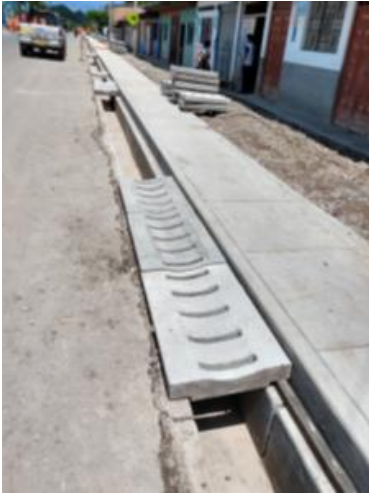
Actividades:
600. OBRAS DE ARTE DE DRENAJE
601.C EXCAVACION NO CLASIFICADA PARA ESTRUCTURAS - CUNETAS
610.E CONCRETO CLASE E (FC=175 Kg/cm2) - CUNETAS
612.A ENCOFRADO Y DESENCOFRADO - CUNETAS
