## BITACORA ELECTRÓNICA DE OBRA

<b>Confirma Bitacora:</b>	<b>Nro Informe:</b>	<b>Fecha Informe:</b>	<b>Nombre De La Obra:</b>	<b>Personal Encargado:</b>
	013	17-12-2019	Saldo de Obra Carretera Rodriguez de Mendoza - Empalme Ruta N.PE-5N (La Calzada), Tramo: Selva Alegre - Empalme Ruta N. PE-5N (La Calzada)	IVONNE NATIVIDAD CHUQUIPIONDO LA TORRE

REPORTE DEL 17 DE DICIEMBRE 2019

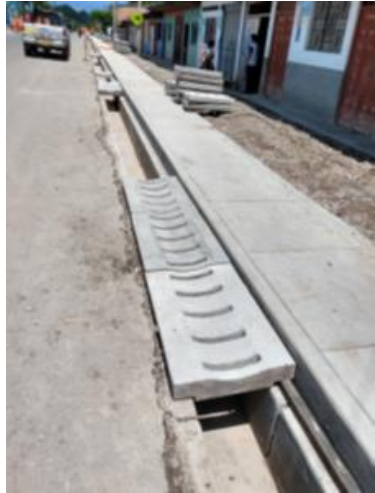
**Actividades:**  
600. OBRAS DE ARTE DE DRENAJE  
601.C EXCAVACION NO CLASIFICADA PARA ESTRUCTURAS - CUNETAS  
610.E CONCRETO CLASE E (FC=175 Kg/cm2) - CUNETAS  
612.A ENCOFRADO Y DESENCOFRADO - CUNETAS

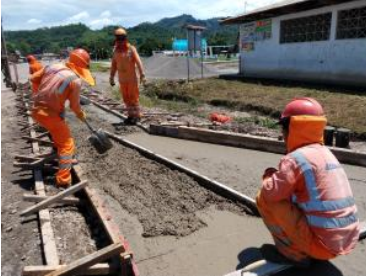
**Actividades:**  
600. OBRAS DE ARTE DE DRENAJE  
610.E CONCRETO CLASE E (FC=175 KG/CM2) - VEREDAS LI Km 22+380 a Km 22+320  
612.A ENCOFRADO Y DESENCOFRADO - VEREDAS LD Km 22+540 a Km 22+590; LI
