## BITACORA ELECTRÓNICA DE OBRA

### REGISTRO DE LA BITACORA Y FOTO DEL CUADERNO DE OBRA

| | 013 | 17-12-2019 | Saldo de Obra Carretera Rodriguez de Mendoza - Empalme Ruta N.PE-5N (La Calzada), Tramo: Selva Alegre - Empalme Ruta N. PE-5N (La Calzada) | IVONNE NATIVIDAD CHUQUIPIONDO LA TORRE |

REPORTE DEL 17 DE DICIEMBRE 2019

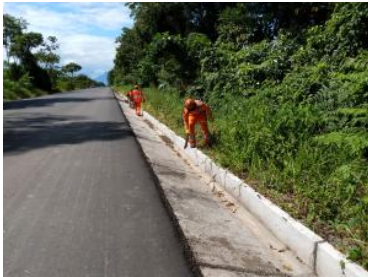
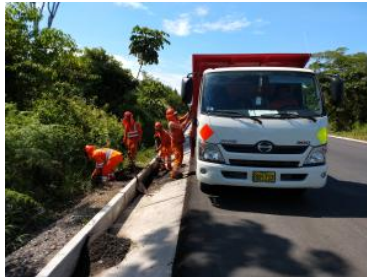
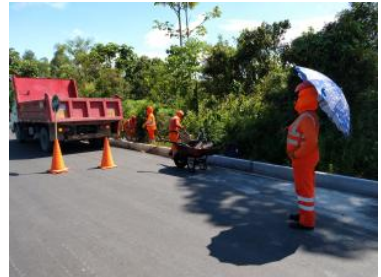
1

**Actividades:**  
 100.00 OBRAS PRELIMINARES  
 103.A MANTENIMIENTO DE TRANSITO Y SEGURIDAD VIAL  
 Limpieza de cunetas LD Km 07+040 a Km 07+680 ; LI Km 07+680 a Km 07+220

**CDescripcion\_\_\_\_\_:**  
 07 Obreros + 02 vigías + 02 operadores  
 01 Camión + 01 Combi + 02 Machetes + 04 Palas + 02 Escobas + 01 Carretilla

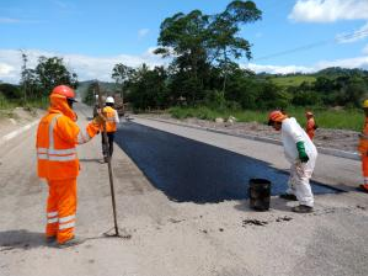
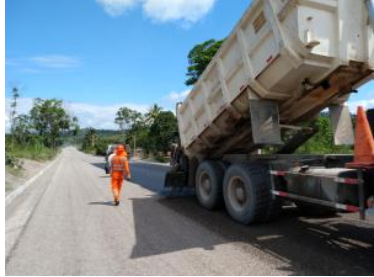
2

**Actividades:**  
400.00 PAVIMENTOS ASFÁLTICOS  
402.A RIEGO DE LIGA  
405.B TRATAMIENTO SUPERFICIAL BICAPA  
Km 20+660 LD; Km 20+600 a Km 20+640  
Segunda Capa Km 20+620 a

**CDescripcion\_\_\_\_\_:**  
05 Obreros + 1 Capataz + 3 Operadores  
01 Camión Imprimante + 01 Camión + 01 Rodillo Neumático + 01 Rodillo Liso  
03 Rastrillos + 02 palas

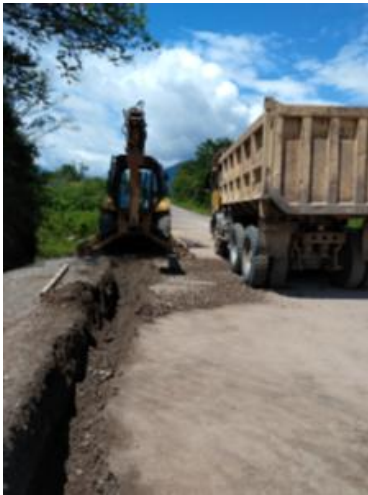
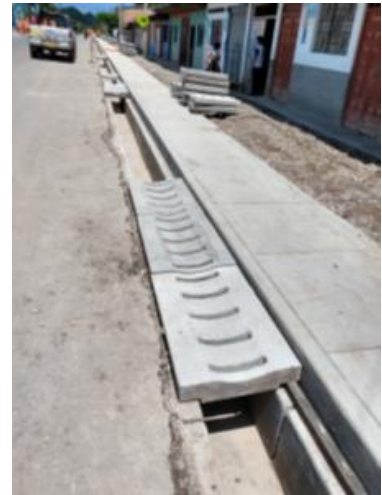
3

600. OBRAS DE ARTE DE DRENAJE  
601.C EXCAVACION NO CLASIFICADA PARA ESTRUCTURAS - CUNETAS  
610.E CONCRETO CLASE E (FC=175 Kg/cm<sup>2</sup>) - CUNETAS  
612.A ENCOFRADO Y DESENCOFRADO - CUNETAS

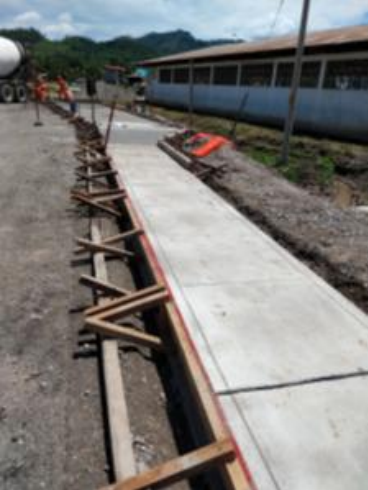
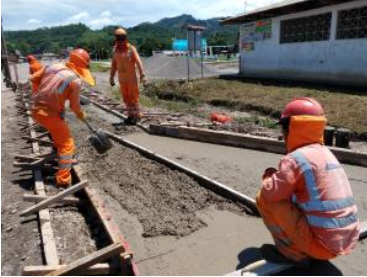
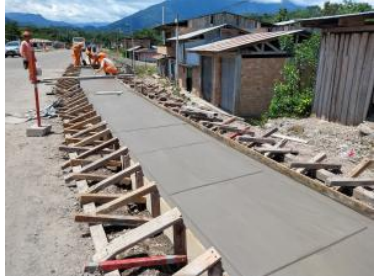
4

**Actividades:**  
600. OBRAS DE ARTE DE DRENAJE  
610.E CONCRETO CLASE E (FC=175 KG/CM2) - VEREDAS LI Km 22+380 a Km 22+320  
612.A ENCOFRADO Y DESENCOFRADO - VEREDAS LD Km 22+540 a Km 22+590; LI

**CDescripcion** \_\_\_\_\_ :  
08 Obreros + 01 Capataz  
01 Mixer de Concreto + 04 Palas + 02 Regla + 02 Bruñas
