BITACORA ELECTRÓNICA DE OBRA

Confirma Bitacora:	Nro Informe:	Fecha Informe:	Nombre De La Obra:	Personal Encargado:
	013	17-12-2019	Saldo de Obra Carretera Rodriguez de Mendoza - Empalme Ruta N.PE-5N (La Calzada), Tramo: Selva Alegre - Empalme Ruta N. PE-5N (La Calzada)	IVONNE NATIVIDAD CHUQUIPIONDO LA TORRE

REPORTE DEL 17 DE DICIEMBRE 2019

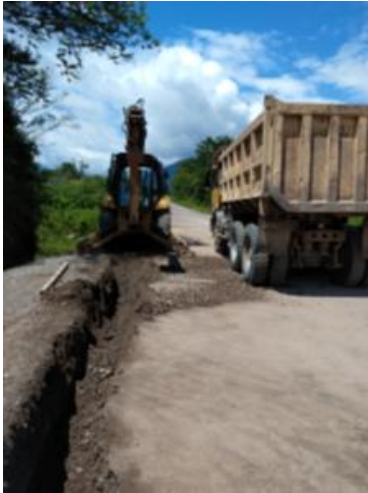
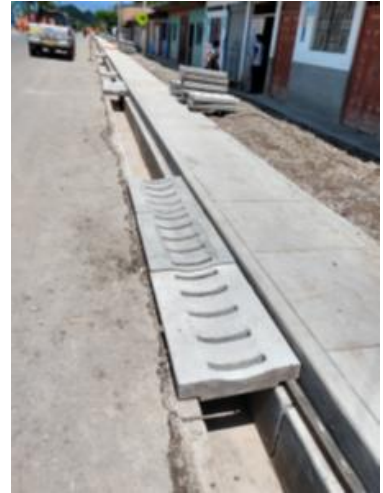
600. OBRAS DE ARTE DE DRENAJE
601.C EXCAVACION NO CLASIFICADA PARA ESTRUCTURAS - CUNETAS
610.E CONCRETO CLASE E (FC=175 Kg/cm²) - CUNETAS
612.A ENCOFRADO Y DESENCOFRADO - CUNETAS
