## BITACORA ELECTRÓNICA DE OBRA

<b>Confirma Bitacora:</b>	<b>Nro Informe:</b>	<b>Fecha Informe:</b>	<b>Nombre De La Obra:</b>	<b>Personal Encargado:</b>
	013	17-12-2019	Saldo de Obra Carretera Rodriguez de Mendoza - Empalme Ruta N.PE-5N (La Calzada), Tramo: Selva Alegre - Empalme Ruta N. PE-5N (La Calzada)	IVONNE NATIVIDAD CHUQUIPIONDO LA TORRE

REPORTE DEL 17 DE DICIEMBRE 2019

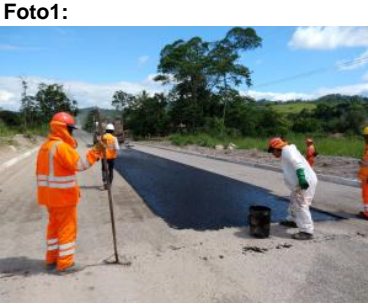
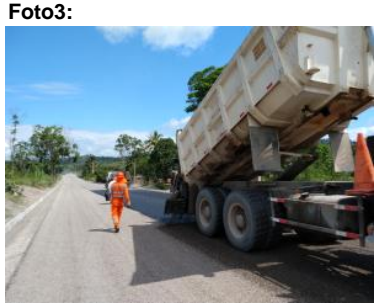
**Actividades:**  
400.00 PAVIMENTOS ASFÁLTICOS  
402.A RIEGO DE LIGA  
405.B TRATAMIENTO SUPERFICIAL BICAPA  
Km 20+660 LD; Km 20+600 a Km 20+640  
Segunda Capa Km 20+620 a
