## BITACORA ELECTRÓNICA DE OBRA

<b>Confirma Bitacora:</b>	<b>Nro Informe:</b>	<b>Fecha Informe:</b>	<b>Nombre De La Obra:</b>	<b>Personal Encargado:</b>
	013	17-12-2019	Saldo de Obra Carretera Rodriguez de Mendoza - Empalme Ruta N.PE-5N (La Calzada), Tramo: Selva Alegre - Empalme Ruta N. PE-5N (La Calzada)	IVONNE NATIVIDAD CHUQUIPIONDO LA TORRE

REPORTE DEL 17 DE DICIEMBRE 2019

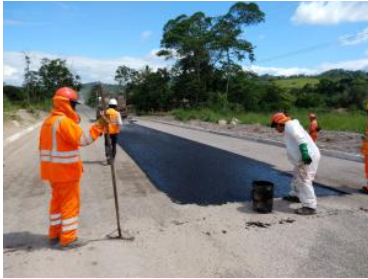
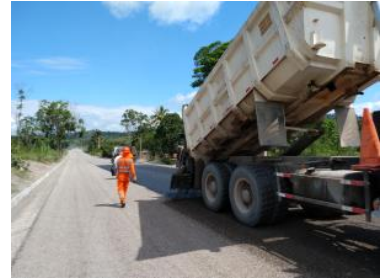
400.00 PAVIMENTOS ASFÁLTICOS  
402.A RIEGO DE LIGA  
405.B TRATAMIENTO SUPERFICIAL BICAPA  
Km 20+660 LD; Km 20+600 a Km 20+640

Segunda Capa Km 20+620 a
