## BITACORA ELECTRÓNICA DE OBRA

<b>Confirma Bitacora:</b>	<b>Nro Informe:</b>	<b>Fecha Informe:</b>	<b>Nombre De La Obra:</b>	<b>Personal Encargado:</b>
	013	17-12-2019	Saldo de Obra Carretera Rodriguez de Mendoza - Empalme Ruta N. PE-5N (La Calzada), Tramo: Selva Alegre - Empalme Ruta N. PE-5N (La Calzada)	IVONNE NATIVIDAD CHUQUIPIONDO LA TORRE

REPORTE DEL 17 DE DICIEMBRE 2019

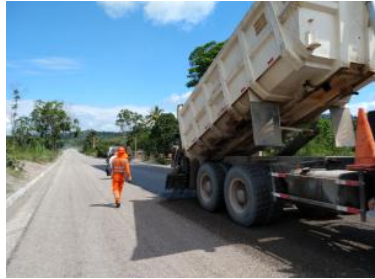
**Actividades:**  
400.00 PAVIMENTOS ASFÁLTICOS  
402.A RIEGO DE LIGA  
405.B TRATAMIENTO SUPERFICIAL BICAPA  
Km 20+660 LD; Km 20+600 a Km 20+640  
Segunda Capa Km 20+620 a

**CDescripcion\_\_\_\_\_:**  
05 Obreros + 1 Capataz + 3 Operadores  
01 Camión Imprimante + 01 Camión + 01 Rodillo Neumático + 01 Rodillo Liso  
03 Rastrillos + 02 palas
