## BITACORA ELECTRÓNICA DE OBRA

<b>Confirma Bitacora:</b>	<b>Nro Informe:</b>	<b>Fecha Informe:</b>	<b>Nombre De La Obra:</b>	<b>Personal Encargado:</b>
	013	17-12-2019	Saldo de Obra Carretera Rodriguez de Mendoza - Empalme Ruta N.PE-5N (La Calzada), Tramo: Selva Alegre - Empalme Ruta N. PE-5N (La Calzada)	IVONNE NATIVIDAD CHUQUIPIONDO LA TORRE

REPORTE DEL 17 DE DICIEMBRE 2019

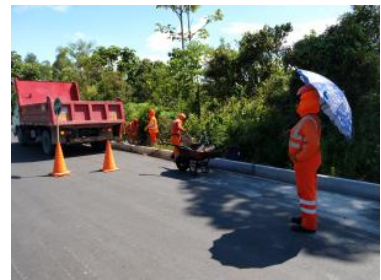
100.00 OBRAS PRELIMINARES  
103.A MANTENIMIENTO DE TRANSITO Y SEGURIDAD VIAL  
Limpieza de cunetas LD Km 07+040 a Km 07+680 ; LI Km 07+680 a Km 07+220

1 07 Obreros + 02 vigías + 02 operadores  
01 Camión + 01 Combi + 02 Machetes + 04 Palas + 02 Escobas + 01 Carretilla

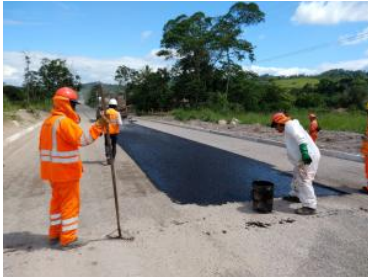
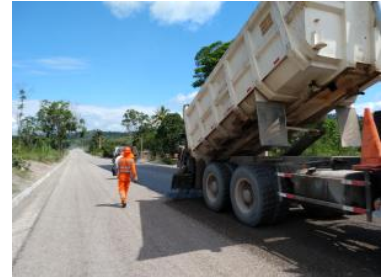
400.00 PAVIMENTOS ASFÁLTICOS  
402.A RIEGO DE LIGA  
405.B TRATAMIENTO SUPERFICIAL BICAPA  
Km 20+660 LD; Km 20+600 a Km 20+640

Segunda Capa Km 20+620 a

05 Obreros + 1 Capataz + 3 Operadores  
01 Camión Imprimante + 01 Camión + 01 Rodillo Neumático + 01 Rodillo Liso  
03 Rastrillos + 02 palas
