## BITACORA ELECTRÓNICA DE OBRA

<b>Confirma Bitacora:</b>	<b>Nro Informe:</b>	<b>Fecha Informe:</b>	<b>Nombre De La Obra:</b>	<b>Personal Encargado:</b>
	013	17-12-2019	Saldo de Obra Carretera Rodriguez de Mendoza - Empalme Ruta N.PE-5N (La Calzada), Tramo: Selva Alegre - Empalme Ruta N. PE-5N (La Calzada)	IVONNE NATIVIDAD CHUQUIPIONDO LA TORRE

REPORTE DEL 17 DE DICIEMBRE 2019

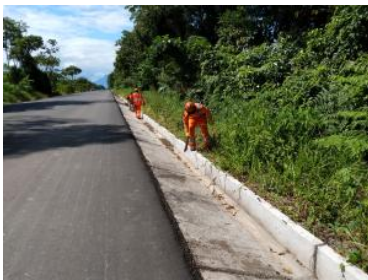
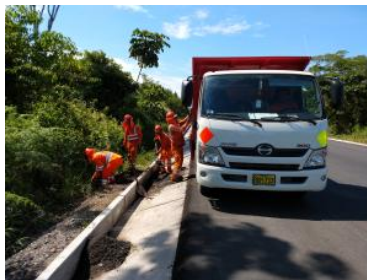
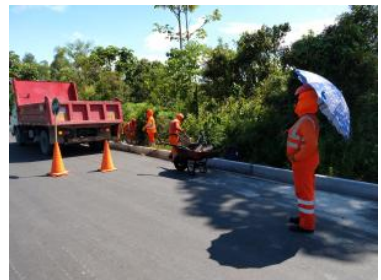
100.00 OBRAS PRELIMINARES  
103.A MANTENIMIENTO DE TRANSITO Y SEGURIDAD VIAL  
Limpieza de cunetas LD Km 07+040 a Km 07+680 ; LI Km 07+680 a Km 07+220

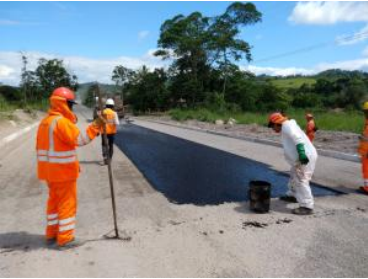
**Actividades:**  
400.00 PAVIMENTOS ASFÁLTICOS  
402.A RIEGO DE LIGA  
405.B TRATAMIENTO SUPERFICIAL BICAPA  
Km 20+660 LD; Km 20+600 a Km 20+640  
Segunda Capa Km 20+620 a

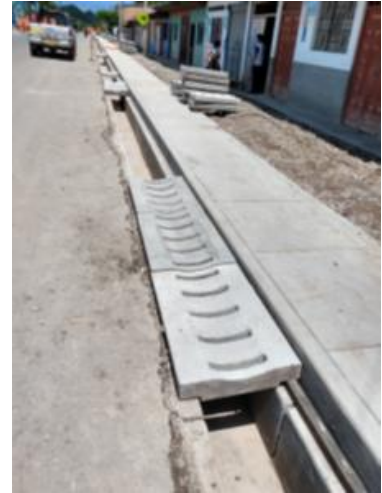
600. OBRAS DE ARTE DE DRENAJE  
601.C EXCAVACION NO CLASIFICADA PARA ESTRUCTURAS - CUNETAS  
610.E CONCRETO CLASE E (FC=175 Kg/cm<sup>2</sup>) - CUNETAS  
612.A ENCOFRADO Y DESENCOFRADO - CUNETAS

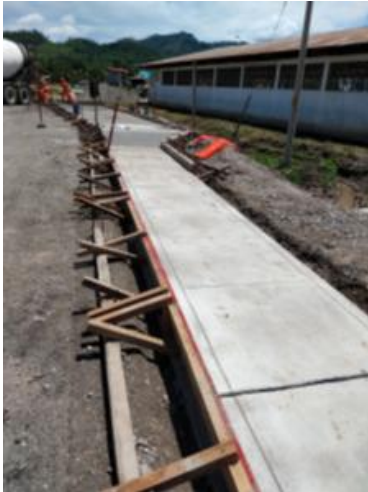
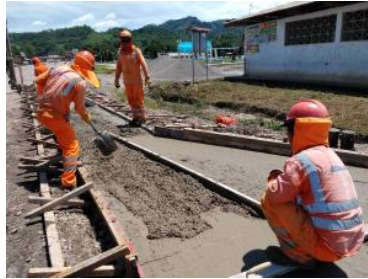
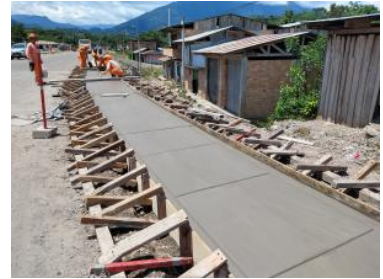
610.E CONCRETO CLASE E (FC=175 KG/CM2) - VEREDAS

LI Km 22+380 a Km 22+320

612.A ENCOFRADO Y DESENCOFRADO - VEREDAS

LD Km 22+540 a Km 22+590; LI
