BITACORA ELECTRÓNICA DE OBRA

Confir ma Bitaco ra:	Nro Infor me:	Fecha Informe:	Nombre De La Obra:	Personal Encargado:
	013	17-12-2019	Saldo de Obra Carretera Rodriguez de Mendoza - Empalme Ruta N.PE-5N (La Calzada), Tramo: Selva Alegre - Empalme Ruta N. PE-5N (La Calzada)	IVONNE NATIVIDAD CHUQUIPIONDO LA TORRE

REPORTE DEL 17 DE DICIEMBRE 2019

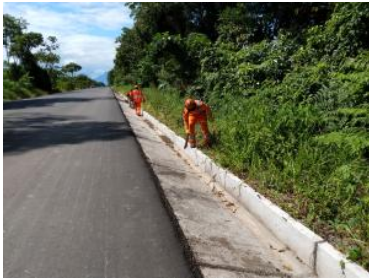
Actividades:
 100.00 OBRAS PRELIMINARES
 103.A MANTENIMIENTO DE TRANSITO Y SEGURIDAD VIAL
 Limpieza de cunetas LD Km 07+040 a Km 07+680 ; LI Km 07+680 a Km 07+220

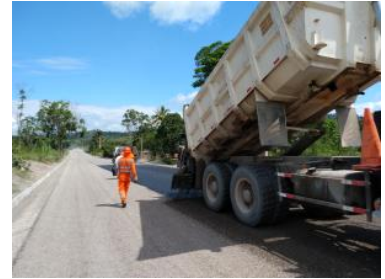
400.00 PAVIMENTOS ASFÁLTICOS
402.A RIEGO DE LIGA
405.B TRATAMIENTO SUPERFICIAL BICAPA
Km 20+660 LD; Km 20+600 a Km 20+640
