## BITACORA ELECTRÓNICA DE OBRA

<b>Confirma Bitacora:</b>	<b>Nro Informe:</b>	<b>Fecha Informe:</b>	<b>Nombre De La Obra:</b>	<b>Personal Encargado:</b>
	013	17-12-2019	Saldo de Obra Carretera Rodriguez de Mendoza - Empalme Ruta N.PE-5N (La Calzada), Tramo: Selva Alegre - Empalme Ruta N. PE-5N (La Calzada)	IVONNE NATIVIDAD CHUQUIPIONDO LA TORRE

REPORTE DEL 17 DE DICIEMBRE 2019

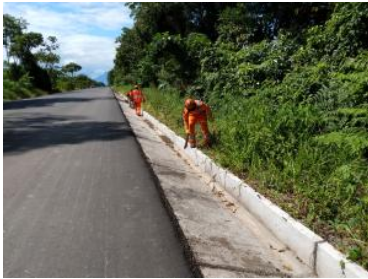
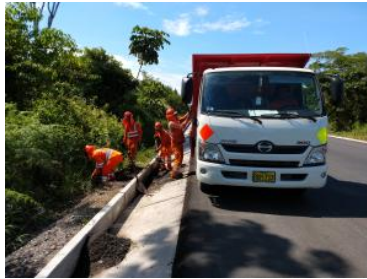
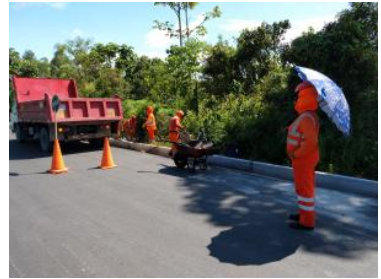
1

**Actividades:**  
 100.00 OBRAS PRELIMINARES  
 103.A MANTENIMIENTO DE TRANSITO Y SEGURIDAD VIAL  
 Limpieza de cunetas LD Km 07+040 a Km 07+680 ; LI Km 07+680 a Km 07+220
