## BITACORA ELECTRÓNICA DE OBRA

<b>Confirma Bitacora:</b>	<b>Nro Informe:</b>	<b>Fecha Informe:</b>	<b>Nombre De La Obra:</b>	<b>Personal Encargado:</b>
	013	17-12-2019	Saldo de Obra Carretera Rodriguez de Mendoza - Empalme Ruta N.PE-5N (La Calzada), Tramo: Selva Alegre - Empalme Ruta N. PE-5N (La Calzada)	IVONNE NATIVIDAD CHUQUIPIONDO LA TORRE

REPORTE DEL 17 DE DICIEMBRE 2019

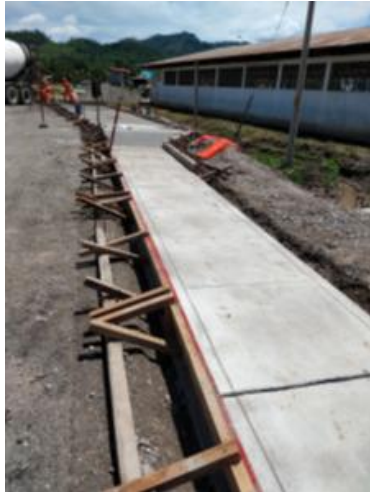
**Foto1:**

610.E CONCRETO CLASE E (FC=175 KG/CM2) - VEREDAS

612.A ENCOFRADO Y DESENCOFRADO - VEREDAS
